Nr zlecenia DEKRA: MLEASING(CFM)/WAW/20952/20/03/31  
Nr zlecenia/szkody:  
Data zlecenia: 31-03-2020

## Ocena stanu technicznego pojazdu

Eurotax-Kod EC	Marka, model, typ pojazdu				Rodzaj nadwozia
0115347	<b>DACIA, Duster 13-18, Duster 1.5 dCi Laureate 4x4 S&amp;S EU6</b>				KOM
Rodzaj silnika	Pojemność [ccm]	Moc [KM/kW]	Skrzynia biegów	Stan licznika [km] (odczytany)	Ilość drzwi/miejsc
z zapłonem samoczynnym	1461	109/80	manualna	102 189	5/5
Nr rej. pojazdu	Nr nadwozia (VIN)		Data 1-rej./rok prod.	Następne bad. tech.	Lakier
DW9J617	UU1HSDJ9G56390339		29-12-2016/2016	29-12-2021	Srebrny/2-warstwowa metalizowana

**Data oględzin:** 03-04-2020

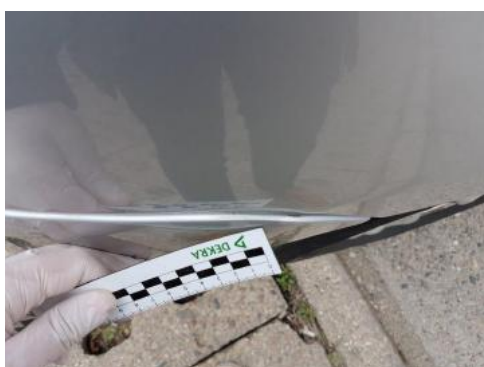
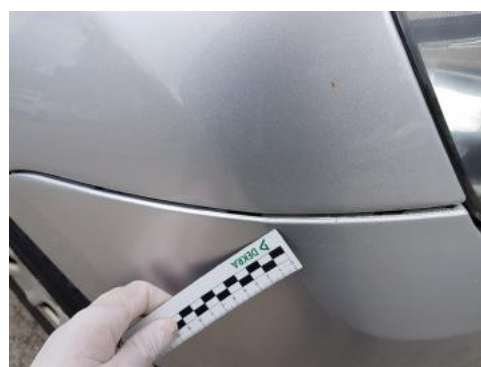
Poz.	Nazwa części	Nr katalogowy	Opis uszkodzenia	Czas [rbg]
1	Okładzina zderzaka przedniego	620220025R	nieprawidłowe zamocowanie	0.5
2	Reflektor z kierunkowskazem kpl. L	260606709R	nieszczelność, zabrudzenie	1
3	Błotnik przedni L	631015821R	ubytki lakieru	
4	Drzwi przednie (nieuzbrojone) L	801019012R	wgniecenie, długość cm:< 2, odpryski lakieru, na krawędzi

**Fot. 27**  
Zderzak (nieprawidłowe zamocowanie)

**Fot. 28**  
Zderzak (nieprawidłowe zamocowanie)

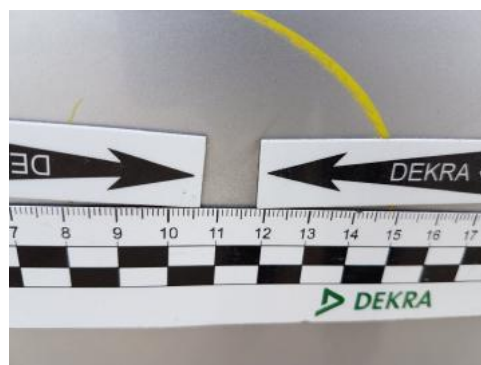
Poz.	Nazwa części	Nr katalogowy	Opis uszkodzenia	Czas [rbg]
1	Drzwi tylne (nieuzbrojone) R	821007807R	wgniecenie, długość cm:< 2	
2	Kierownica przystosowana do Airbag	484009925R	wytarcie

**Fot. 30**  
Drzwi tylne prawe (Wgniecie./Odształ.)

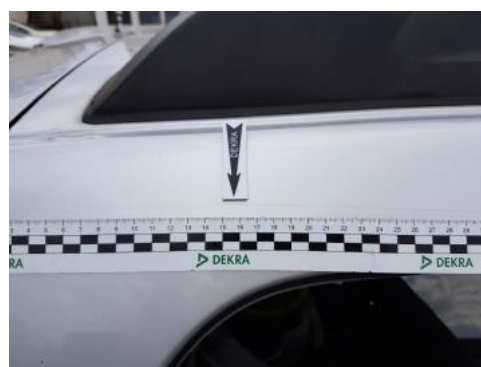
**Fot. 32**  
Błotnik tylny prawy/ściana boczna prawa (Rysa/Odprysk)

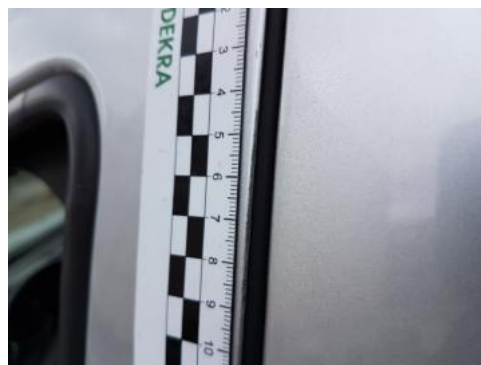
**Fot. 34**  
Drzwi przednie lewe (Rysa/Odprysk)

Poz.	Nazwa części	Rodzaj lakierowania	Opis uszkodzenia	NS [%]
1	Błotnik przedni kompletny L	III		
2	Drzwi przednie, część środkowa B-D L	SP		
3	Rama dachu R	III

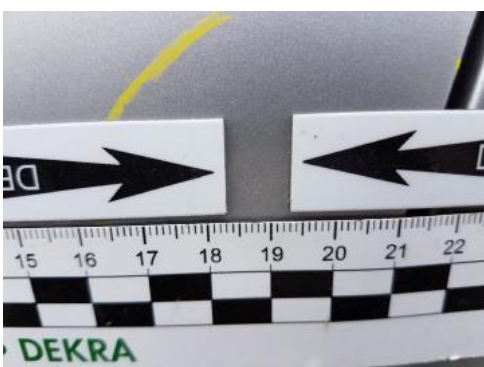
**Fot. 35**  
Drzwi przednie lewe (Wgniec./Odształ.)

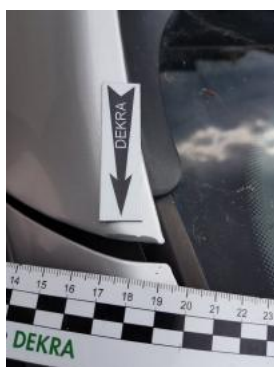
**Fot. 37**  
Błotnik przedni lewy (Rysa/Odprysk)

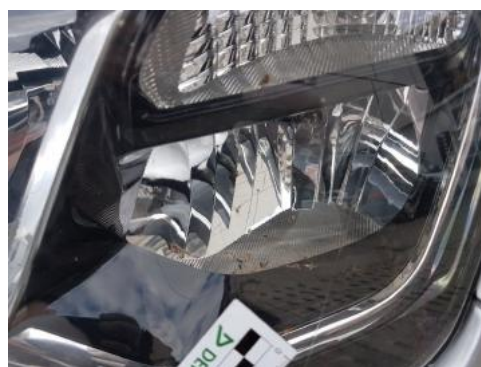
**Fot. 38**  
Reflektor lewy (zabrudzenia)

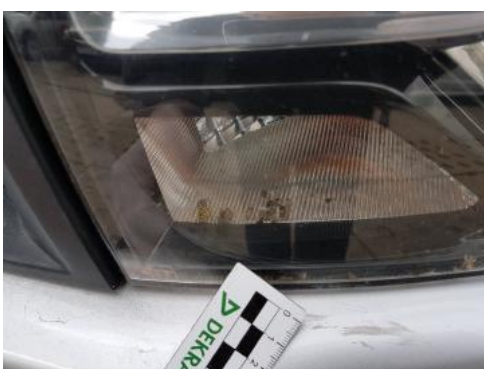
**Fot. 39**  
Reflektor lewy (nieszczelność)

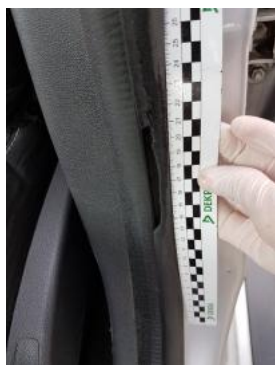
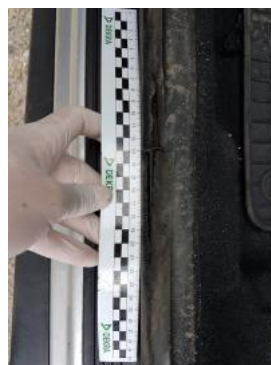
Poz.	Nazwa części	Nr katalogowy	Opis uszkodzenia	NS [%]
1	Uszczelka drzwi przednich L	808329099R	rozerwanie	
2	Uszczelka drzwi przednich R	808329099R	rozerwanie

**Fot. 41**  
Uszczelka drzwi przednich lewych (Pęknięcie/Rozerwanie)

**Fot. 42**  
Uszczelka drzwi przednich lewych (Pęknięcie/Rozerwanie 1)

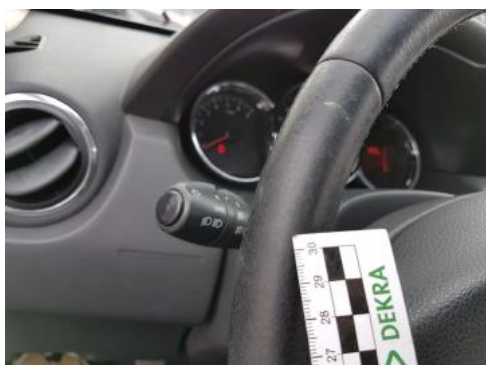
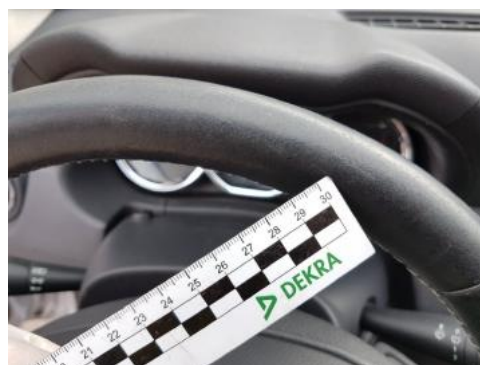
**Fot. 43**  
Koło kierownicy (wytarcia)

**Fot. 44**  
Koło kierownicy (wytarcia)

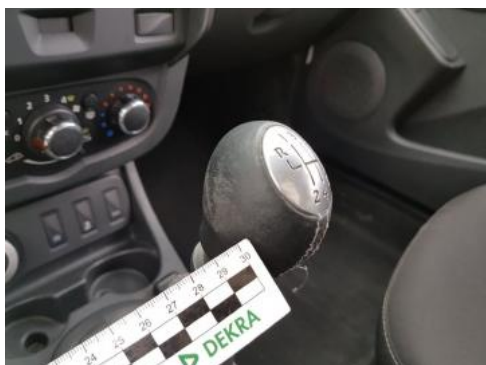
5	Gałka	328650024R	wytarcia	
6	Rama dachu R		zarysowanie

**Fot. 45**  
galka\_dzwigni\_zmiany\_biegow (wytarcia)

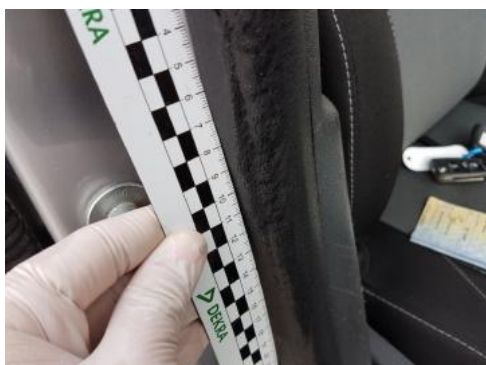
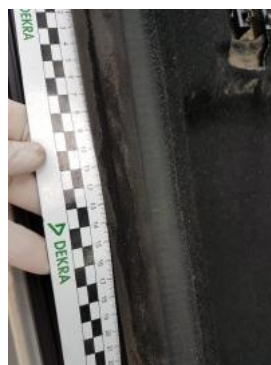
**Fot. 47**  
Uszczelka drzwi przednich prawych (przetarcie)

**Fot. 48**  
Uszczelka drzwi przednich prawych (przetarcie)
