Nr zlecenia DEKRA: MLEASING(CFM)/WAW/05933/20/01/25
 Nr zlecenia/szkody:
 Data zlecenia: 25-01-2020

Ocena stanu technicznego pojazdu

Eurotax-Kod EC	Marka, model, typ pojazdu				Rodzaj nadwozia
0115347	DACIA, Duster 13-18, Duster 1.5 dCi Laureate 4x4 S&S EU6				KOM
Rodzaj silnika	Pojemność [ccm]	Moc [KM/kW]	Skrzynia biegów	Stan licznika [km] (odczytany)	Ilość drzwi/miejsc
z zapłonem samoczynnym	1461	109/80	manualna	96 822	5/5
Nr rej. pojazdu	Nr nadwozia (VIN)		Data 1-rej./rok prod.	Następne bad. tech.	Lakier
DW8J955	UU1HSDJ9G56390419		28-12-2016/2016	20-12-2021	Srebrny/2-warstwowa metalizowana

Data oględzin: 07-02-2020

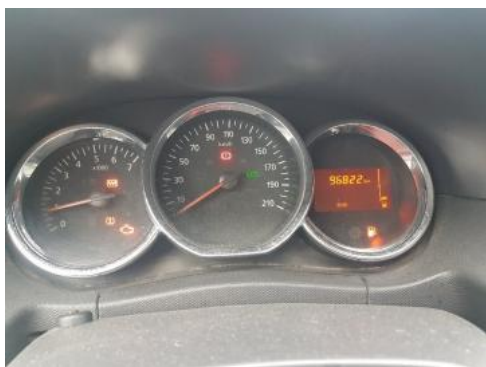
Fot. 9
Wskaźniki /przebieg/paliwo

Widoczne ślady użytkowania pojazdu: drobne rysy, odpryski, wgniecenia, zaplamienia.
Aktywna kontrolka niesprawności układu sterowania silnikiem.
Aktywna kontrolka systemu monitorowania ciśnienia w ogumieniu.
Jeden z kluczyków nie pasuje do stacyjki, ale działa pilot centralnego zamka.
Niesprawne wszystkie bębny zamków.
Brak ciśnienia w kole zapasowym.

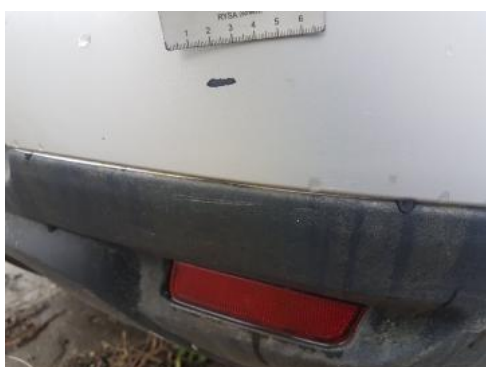
Poz.	Nazwa części	Nr katalogowy	Opis uszkodzenia	Czas [rbg]
1	Listwa ozdobna boczna, góra L	623840543R	przebarwienia	
2	Okładzina zderzaka tylnego	850220033R	zarysowanie, długość cm:< 2

Fot. 27
Zderzak tylny (Rysa/Odprysk)

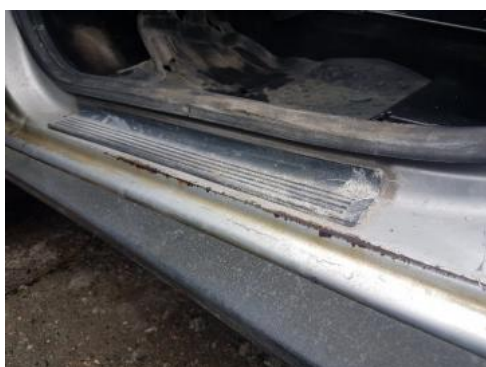
Poz.	Nazwa części	Nr katalogowy	Opis uszkodzenia	Czas [rbg]
1	Błotnik przedni L	631015821R	zarysowanie, wgniecenie	0.2
2	Próg L	760212662R	odpryski lakieru, ślady korozji

Fot. 29
Próg lewy (korozja)

Poz.	Nazwa części	Rodzaj lakierowania	Opis uszkodzenia	NS [%]
1	Błotnik przedni kompletny L	III		
2	Próg L	II

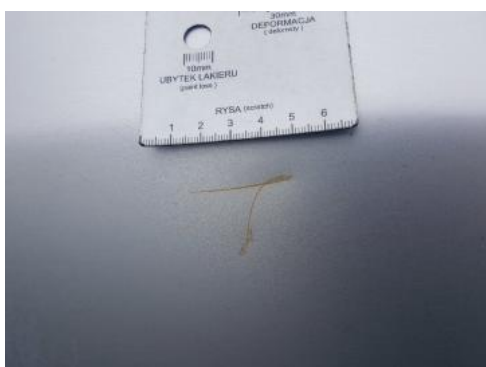
Fot. 31
Błotnik przedni lewy (Wgniec./Odkształ.)

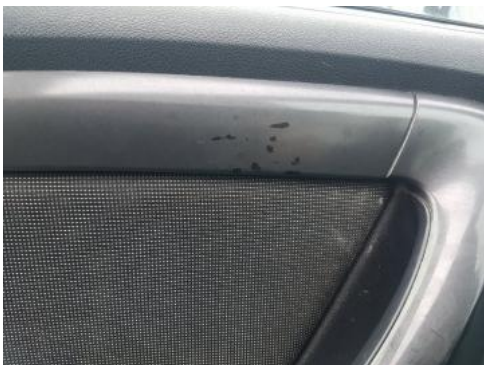
Fot. 33

6	Cylinder zamka	906001211R	niesprawność działania	
7	Tapicerka drzwi, przód L	6001551501	zarysowanie, wytarcia	
8	Tapicerka siedziska 1.rząd R	873209909R	przepalenie	
9	Dywaniki podłogi komplet	749020678R	przetarcia	
10	Klucz do uruchamiania pojazdu		ubytki materiału, pęknięcie	
11	Opona 215 / 65 / R / 16H 7.0mm	Polaris 3 (98) @2156516W	różne opony na jednej osi	24

Tapicerka drzwi przednich lewych (Rysa/Odprysk)

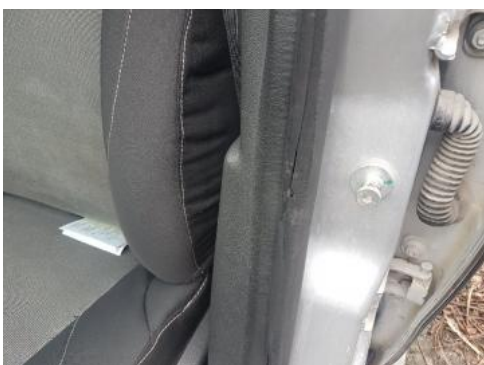
Fot. 35

Poz.	Nazwa części	Nr katalogowy	Opis uszkodzenia	NS [%]
1	Reflektor z kierunkowskazem kpl. L	260606709R	rozszczenie	
2	Uszczelka drzwi przednich L	808329099R	rozerwanie	
3	Cylinder zamka bocznego drzwi przednich L	6001550787	niesprawność działania	
4	Cylinder zamka bocznego drzwi przednich R	6001550788	niesprawność działania	
5	Deska podłogi	8201452810	rozerwanie

Uszczelka drzwi przednich lewych (Pęknięcie/Rozerwanie)

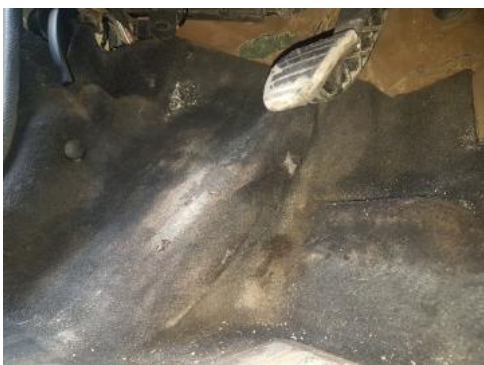
Fot. 37

Wykładzina podłogi (Pęknięcie/Rozerwanie)

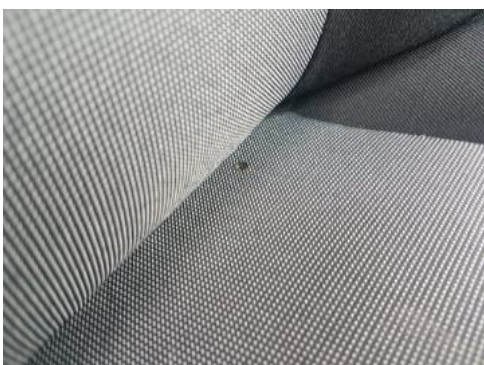
Fot. 39

Fotel prawy (przepalenie)

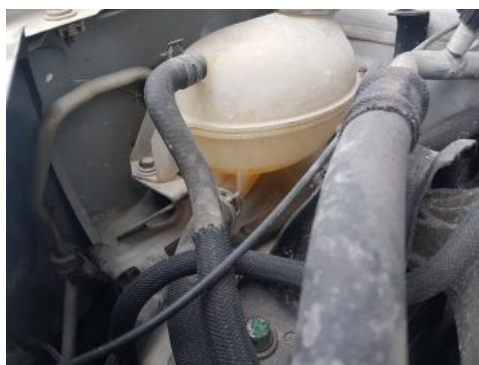
Fot. 40

niski poziom chłodziwa silnika

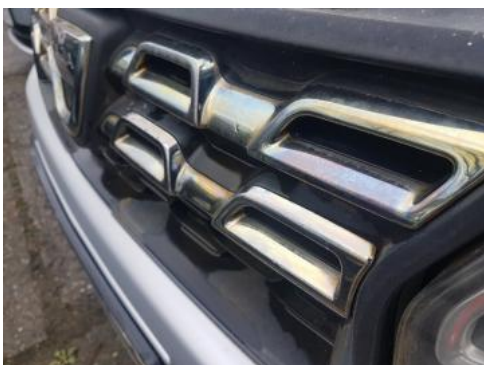
Fot. 41
Krata (przebarwienia)

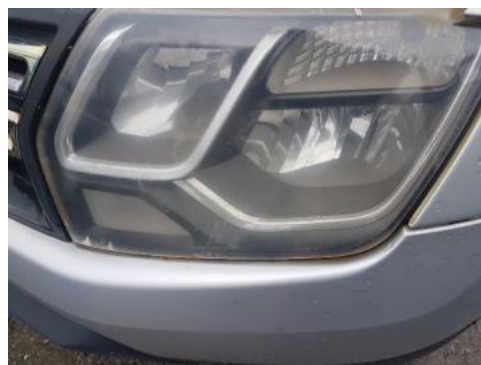
Fot. 42
Reflektor lewy (zabrudzenia wewnętrzne)

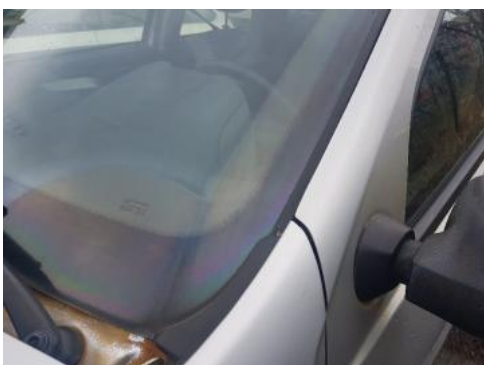
Fot. 43
Szyba (przebarwienia)
