Nr zlecenia DEKRA: MLEASING(CFM)/WAW/05934/20/01/25  
 Nr zlecenia/szkody:  
 Data zlecenia: 25-01-2020

## Ocena stanu technicznego pojazdu

Eurotax-Kod EC	Marka, model, typ pojazdu				Rodzaj nadwozia
0110657	<b>PEUGEOT, 308 SW 14-17, 308 SW 1.6 BlueHDi Active S&amp;S</b>				KOM
Rodzaj silnika	Pojemność [ccm]	Moc [KM/kW]	Skrzynia biegów	Stan licznika [km] (odczytany)	Ilość drzwi/miejsc
z zapłonem samoczynnym	1560	120/88	manualna	127 010	5/5
Nr rej. pojazdu	Nr nadwozia (VIN)		Data 1-rej./rok prod.	Następne bad. tech.	Lakier
DW3L394	VF3LCBHZ3GS260940		30-01-2017/2016	30-01-2020	Szary/2-warstwowa metalizowana

**Data oględzin:** 29-01-2020

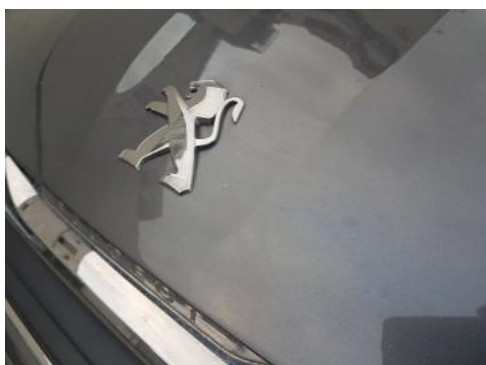
Poz.	Nazwa części	Nr katalogowy	Opis uszkodzenia	Czas [rbg]
1	Pokrywa przednia	9802163180	odpryski lakieru, długość cm:< 0,3

**Fot. 27**  
Pokrywa komory silnika (Zdjęcie pogładowe 1)

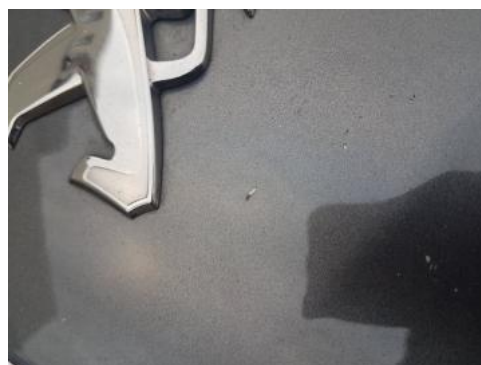
**Fot. 28**  
Pokrywa komory silnika (Rysa/Odprysk)

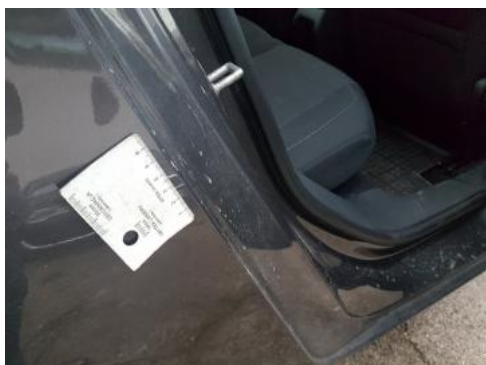
Poz.	Nazwa części	Nr katalogowy	Opis uszkodzenia	Czas [rbg]
1	Poszycie drzwi przednich L	9677658280	odpryski lakieru, na krawędzi	
2	Błotnik tylny R	1611502880	odpryski lakieru, na krawędzi

Poz.	Nazwa części	Rodzaj lakierowania	Opis uszkodzenia	NS [%]
1	Drzwi przednie, część dolna F L	SP		
2	Błotnik tylny K R	SP

**Fot. 29**  
Błotnik tylny prawy/ściana boczna prawa (Zdjęcie pogładowe 1)

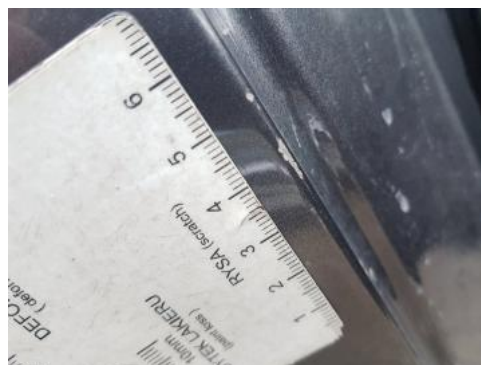
**Fot. 30**  
Błotnik tylny prawy/ściana boczna prawa (Rysa/Odprysk)

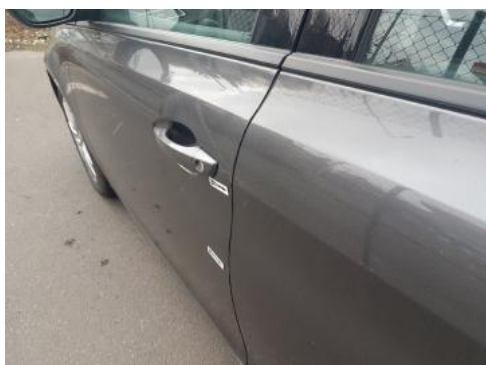
**Fot. 31**  
Drzwi przednie lewe (Zdjęcie pogładowe 1)

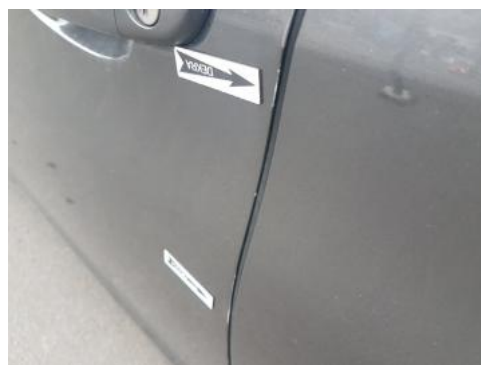
**Fot. 32**  
Drzwi przednie lewe (Rysa/Odprysk)

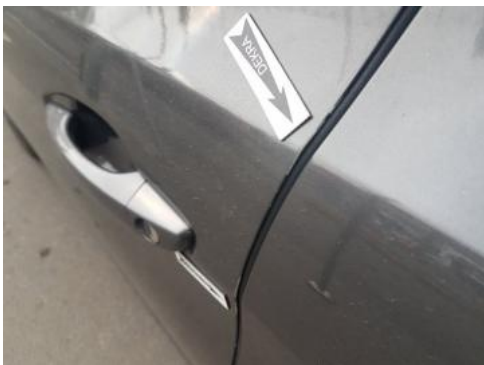
**Fot. 33**  
Drzwi przednie lewe (Rysa/Odprysk 2)

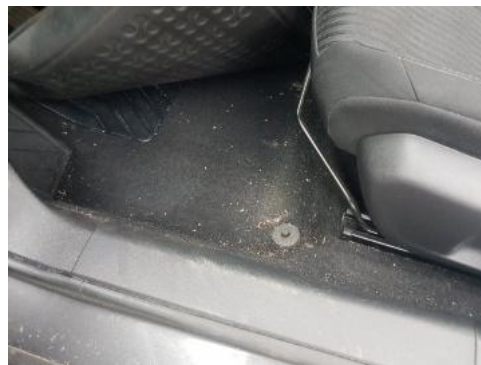
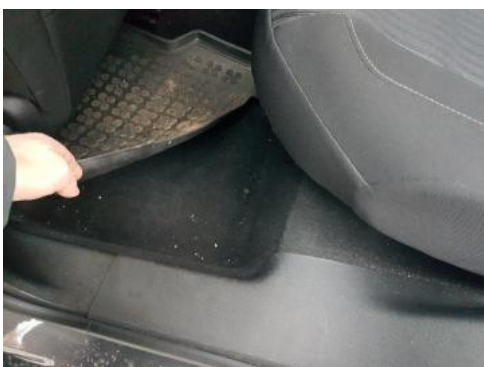
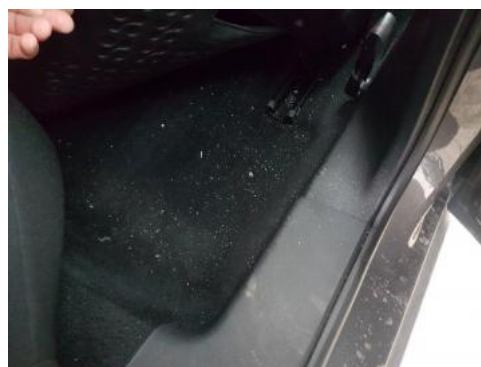
**Fot. 34**  
Zabrudzenia

**Fot. 35**  
Zabrudzenia

**Fot. 36**  
Zabrudzenia
