Nr zlecenia DEKRA: MLEASING(CFM)/WAW/89047/19/12/19
Nr zlecenia/szkody:
Data zlecenia: 19-12-2019

Ocena stanu technicznego pojazdu

Eurotax-Kod EC	Marka, model, typ pojazdu				Rodzaj nadwozia
0111387	FORD, Mondeo Kombi 14-, Mondeo 1.5 TDCi Gold X (Trend)				KOM
Rodzaj silnika	Pojemność [ccm]	Moc [KM/kW]	Skrzynia biegów	Stan licznika [km] (odczytany)	Ilość drzwi/miejsc
z zapłonem samoczynnym	1498	120/88	manualna	159 195	5/5
Nr rej. pojazdu	Nr nadwozia (VIN)		Data 1-rej./rok prod.	Następne bad. tech.	Lakier
DW8J462	WF0FXXWPCFGY78420		19-12-2016/2016	09-12-2021	Srebrny/2-warstwowa metalizowana

Data oględzin: 27-12-2019

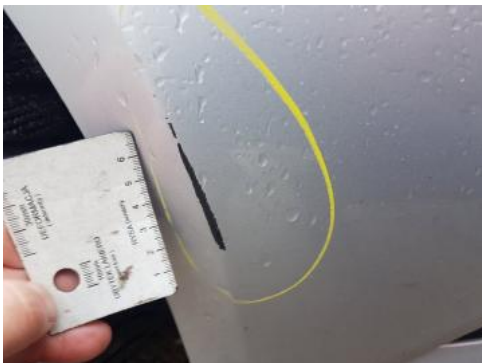
Fot. 27

Poz.	Nazwa części	Nr katalogowy	Opis uszkodzenia	Czas [rbg]
1	Okładzina zderzaka przedniego	2011326	zarysowanie, odpryski lakieru	
2	Dach	1901132	odpryski lakieru, ślady korozji	
3	Spojler zderzaka tylnego	2051889	zarysowanie	
4	Błotnik tylny , część górna L	1863149	wgniecenie	2

Zderzak (Rysa/Odprysk)

Poz.	Nazwa części	Rodzaj lakierowania	Opis uszkodzenia	NS [%]
1	Zderzak przedni k	K3		
2	Dach, część środkowa	III		
3	Spoiler tylny	K3		0.01

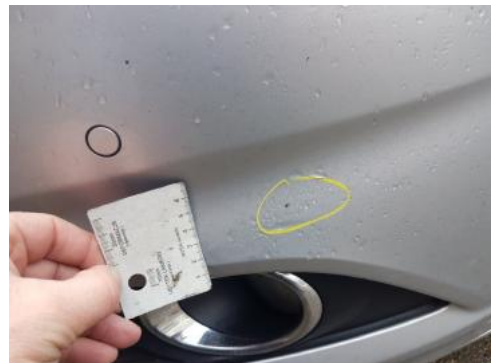
Fot. 28

Zderzak (Rysa/Odprysk 2)

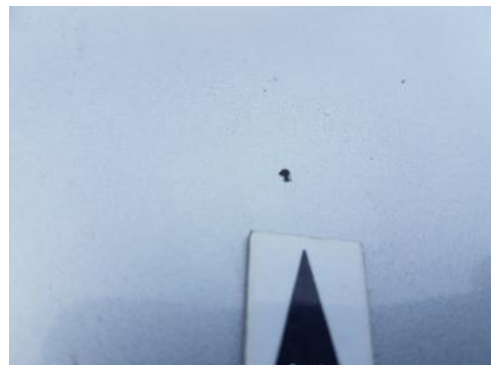
Fot. 30

Pokrywa komory silnika (Rysa/Odprysk)

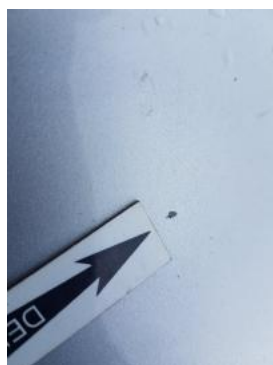
Fot. 31

Pokrywa komory silnika (Rysa/Odprysk 1)

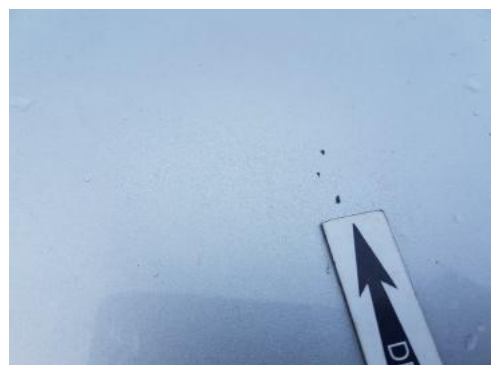
Fot. 32

Pokrywa komory silnika (Rysa/Odprysk 2)

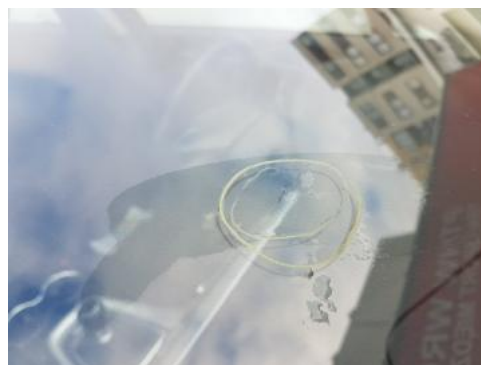
Fot. 34

Szyba czołowa (Pęknięcie/Rozerwanie)

Poz.	Nazwa części	Nr katalogowy	Opis uszkodzenia	NS [%]
1	Szyba czołowa barw/ogrzew. czuj. deszcz	1923543		
2	Kpl.montażowy/naprawczy-kpl.do klejenia	1935148		
3	Nakładka ramienia wycieraczki	5328783	brak

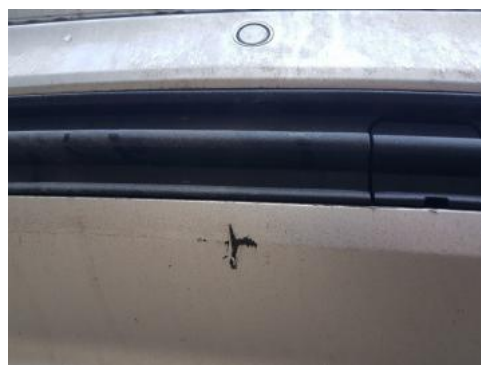
Fot. 36

Zderzak tylny (Rysa/Odprysk)

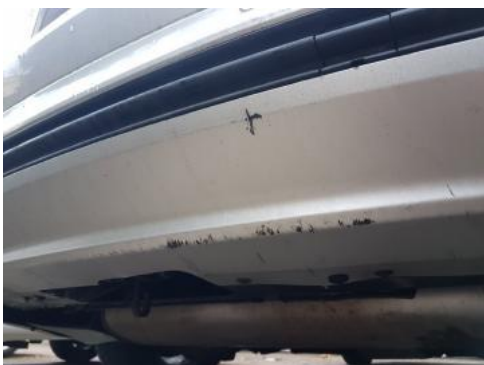
Fot. 37

Zderzak tylny (Rysa/Odprysk 2)

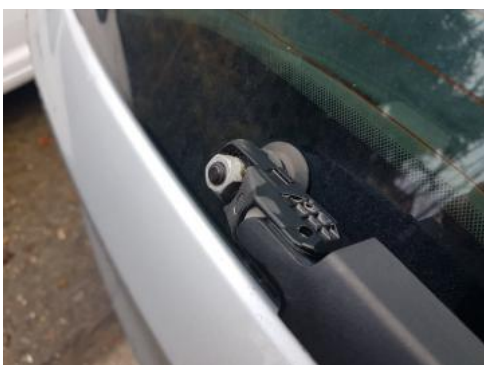
Fot. 39

Ramię wycieraczki tylnej (niekompletne)

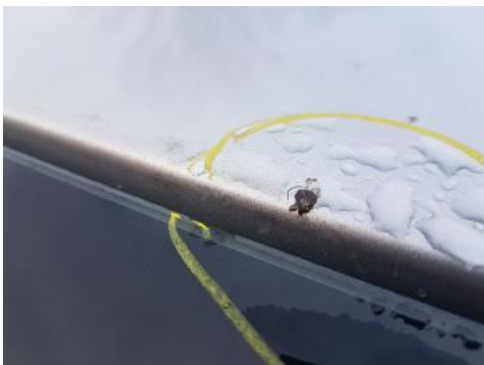
Fot. 41

Dach (Rysa/Odprysk)

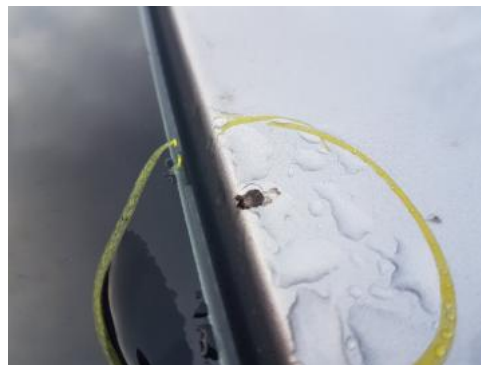
Fot. 42

Dach (ślady korozji)

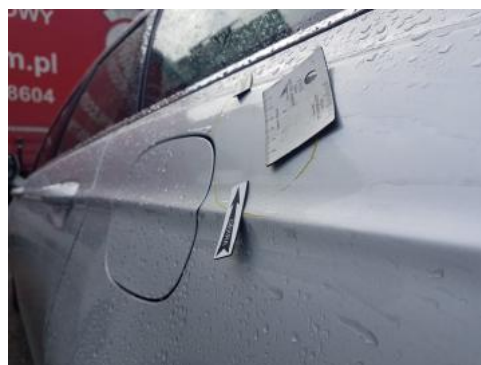
Fot. 44

Błotnik tylny lewy/ściana boczna lewa (Wgniecie./Odształ.)

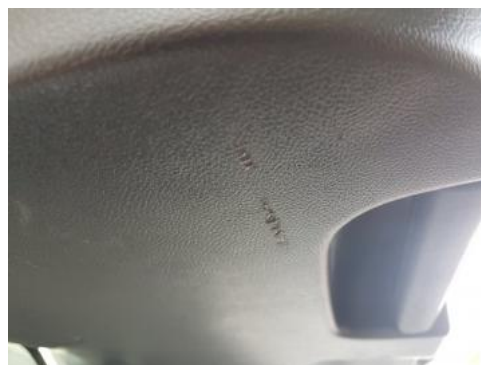
Fot. 46

Poz.	Nazwa części	Nr katalogowy	Opis uszkodzenia	Czas [rbg]
1	Nakładka pokrywy tylnej dół	1878179	zarysowanie

Wykładzina pokrywy tylnej (Rysa/Odprysk)
