Nr zlecenia DEKRA: MLEASING(CFM)/WAW/04556/20/01/20
Nr zlecenia/szkody:
Data zlecenia: 20-01-2020

Ocena stanu technicznego pojazdu

Eurotax-Kod EC	Marka, model, typ pojazdu				Rodzaj nadwozia
0126366	VOLKSWAGEN, Crafter 35 BiTDI Euro 6 1968ccm - 177KM 3,5t 17-, ...				POD
Rodzaj silnika	Pojemność [ccm]	Moc [KM/kW]	Skrzynia biegów	Stan licznika [km] (odczytany)	Ilość drzwi/miejsc
z zapłonem samoczynnym	1968	177/130	manualna	196 581	2/3
Nr rej. pojazdu	Nr nadwozia (VIN)		Data 1-rej./rok prod.	Następne bad. tech.	Lakier
FG5142H	WV3ZZZSZZJ9019453		14-12-2017/2017	14-12-2020	Biały/2-warstwowy uni

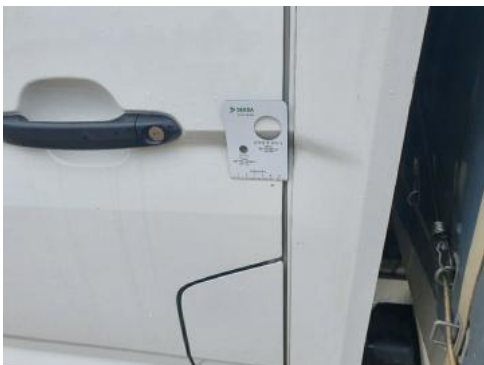
Fot. 25

Drzwi przednie lewe (Zdjęcie poglądowe 1)

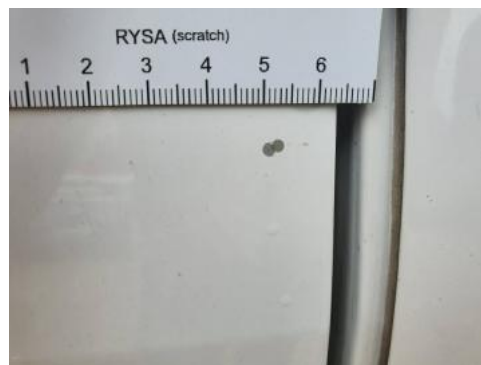
Fot. 26

Poz.	Nazwa części	Nr katalogowy	Opis uszkodzenia	Czas [rbg]
1	Drzwi przednie (nieuzbrojone) L	7C0831055E	odpryski lakieru, długość cm:< 0,5

Drzwi przednie lewe (Rysa/Odprysk)

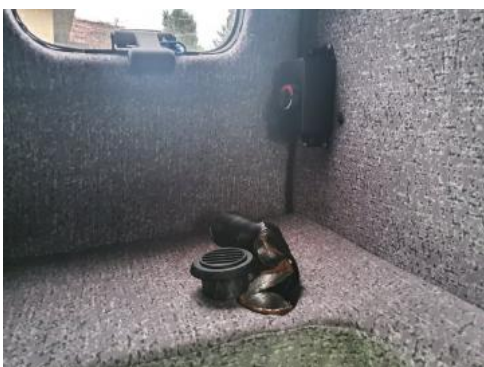
Fot. 27

Poz.	Nazwa części	Nr katalogowy	Opis uszkodzenia	NS [%]
1	Rura nawiewu		rozerwanie

Rura nawiewu (rozerwanie)
