Nr zlecenia DEKRA: MLEASING(CFM)/WAW/27408/20/05/11  
 Nr zlecenia/szkody: V-Motors □ □ Sp. z o.o.  
 Data zlecenia: 11-05-2020

## Ocena stanu technicznego pojazdu

Eurotax-Kod EC	Marka, model, typ pojazdu				Rodzaj nadwozia
0111899	<b>VOLVO, XC 60 13-17, XC 60 D4 AWD Summum aut</b>				KOM
Rodzaj silnika	Pojemność [ccm]	Moc [KM/kW]	Skrzynia biegów	Stan licznika [km] (odczytany)	Ilość drzwi/miejsc
z zapłonem samoczynnym	2400	190/140	automatyczna	119 523	5/5
Nr rej. pojazdu	Nr nadwozia (VIN)		Data 1-rej./rok prod.	Następne bad. tech.	Lakier
DW2M086	YV1DZA5C6H2155435		13-04-2017/2017	06-03-2022	Czarny/2-warstwowy

**Data oględzin:** 13-05-2020

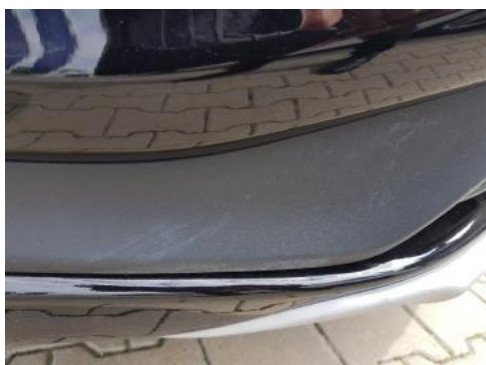
Poz.	Nazwa części	Nr katalogowy	Opis uszkodzenia	Czas [rbg]
1	Okładzina zderzaka przedniego	39821547	wgniecenie, rysa/odprysk	
2	Pokrywa przednia	31335900	rysa/odprysk	
3	Szyba przednia barwiona	31424513	rysa/odprysk	
4	Drzwi przednie (nieuzbrojone) R	31457679	rysa/odprysk

**Fot. 27**  
Zderzak (Rysa/Odprysk)

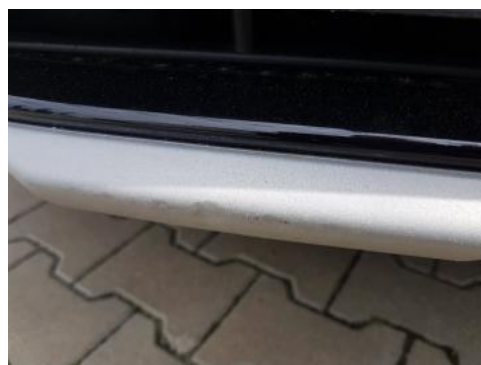
**Fot. 28**  
Zderzak (Wgniecie./Odształ.)

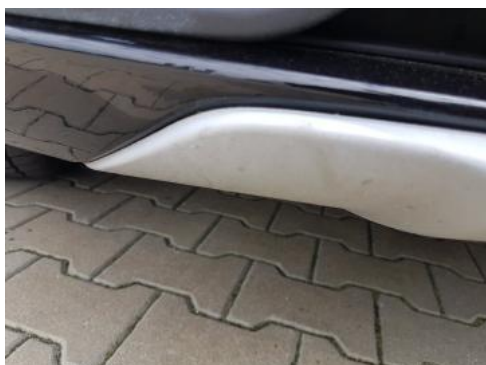
**Fot. 29**  
Zderzak (Wgniecie./Odształ. 1)

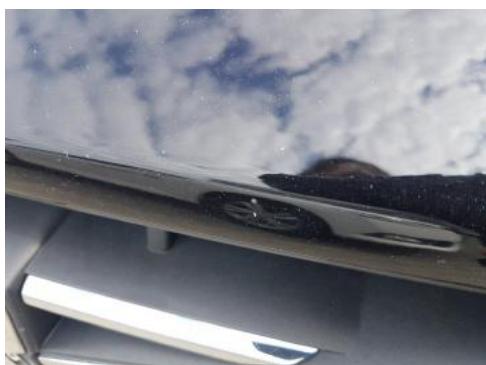
**Fot. 31**  
Pokrywa komory silnika (Rysa/Odprysk)

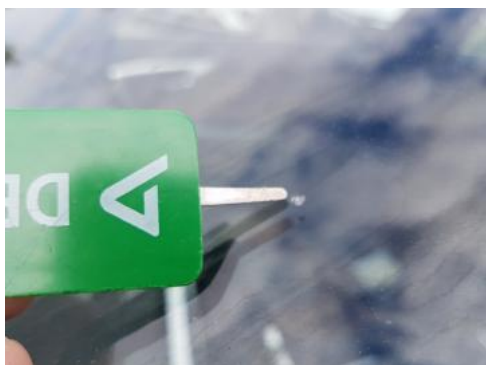
**Fot. 33**

Szyba czołowa (Rysa/Odprysk)

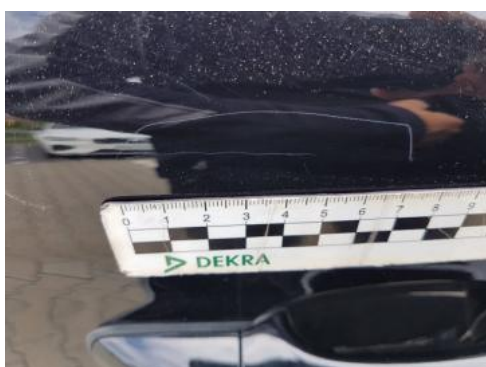
**Fot. 35**

Drzwi przednie prawe (Rysa/Odprysk)
