Nr zlecenia DEKRA: MLEASING(CFM)/WAW/05979/20/01/27
Nr zlecenia/szkody: VOLVO CAR POLAND SP. Z O.O.
Data zlecenia: 27-01-2020

Ocena stanu technicznego pojazdu

Eurotax-Kod EC	Marka, model, typ pojazdu				Rodzaj nadwozia
0118607	VOLVO, XC 90 14-19, XC 90 D5 AWD Inscription 7os				KOM
Rodzaj silnika	Pojemność [ccm]	Moc [KM/kW]	Skrzynia biegów	Stan licznika [km] (odczytany)	Ilość drzwi/miejsc
z zapłonem samoczynnym	1969	235/173	automatyczna	41 833	5/5
Nr rej. pojazdu	Nr nadwozia (VIN)		Data 1-rej./rok prod.	Następne bad. tech.	Lakier
WI771FN	YV1LF68BCH1149459		09-01-2017/2016	09-01-2022	Czarny/2-warstwowa metalizowana

Data oględzin: 03-02-2020

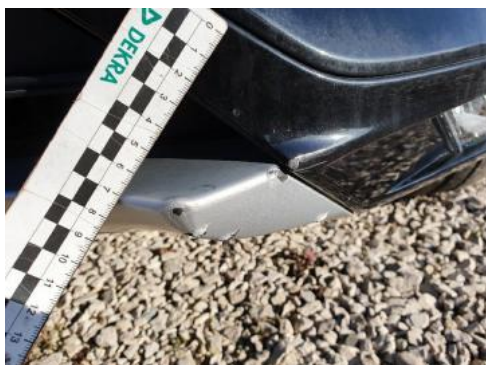
Fot. 25
Zderzak (Wgniecie./Odształ.)

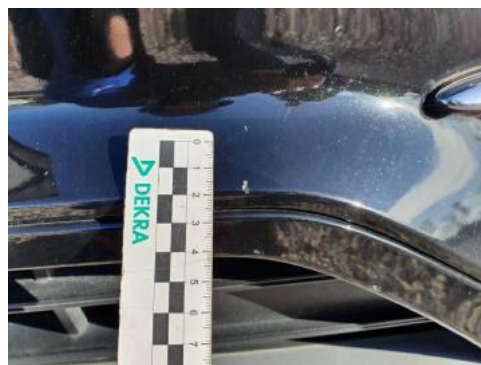
Fot. 26
Zderzak (Wgniecie./Odształ. 1)

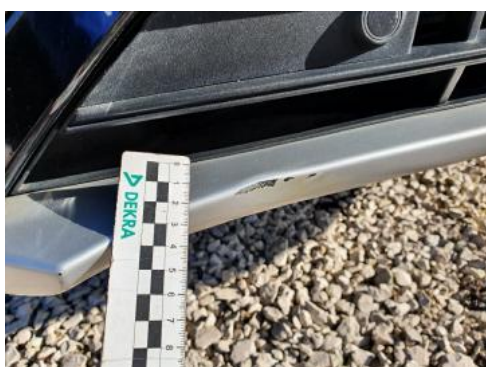
Fot. 27
Zderzak (Wgniecie./Odształ. 2)

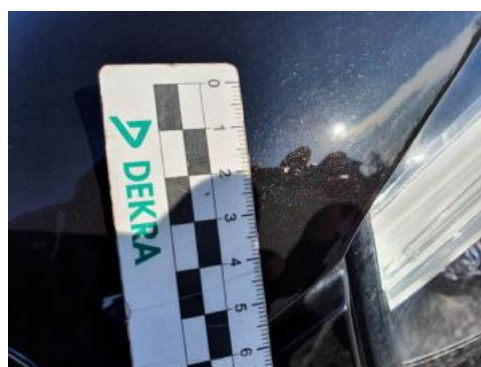
Fot. 28
Pokrywa komory silnika (Rysa/Odprysk)

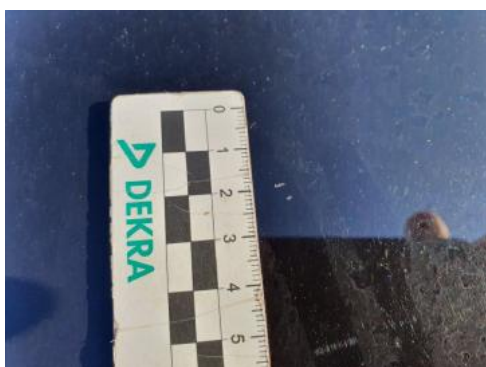
Fot. 29
Pokrywa komory silnika (Rysa/Odprysk 1)

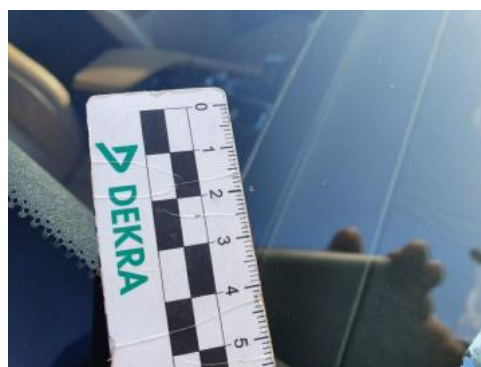
Fot. 30
Szyba czołowa (Rysa/Odprysk)

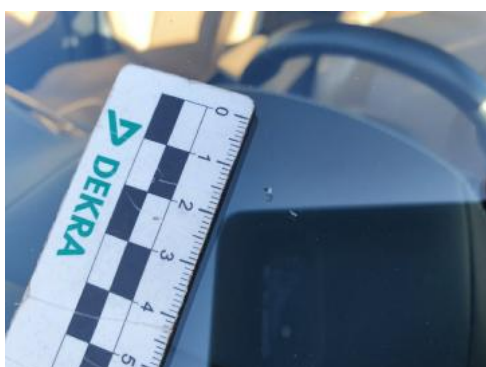
Fot. 31
Szyba czołowa (Rysa/Odprysk 1)

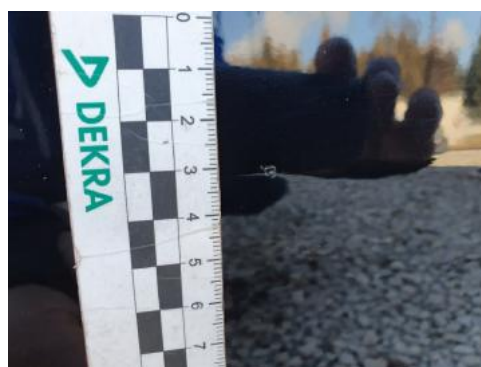
Fot. 32
Drzwi przednie prawe (Rysa/Odprysk)

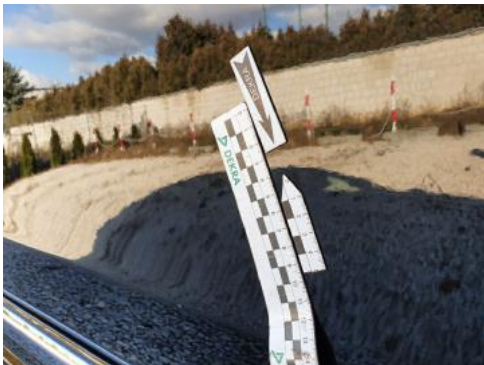
Fot. 33
Drzwi przednie prawe (Wgniecie./Odształ.)

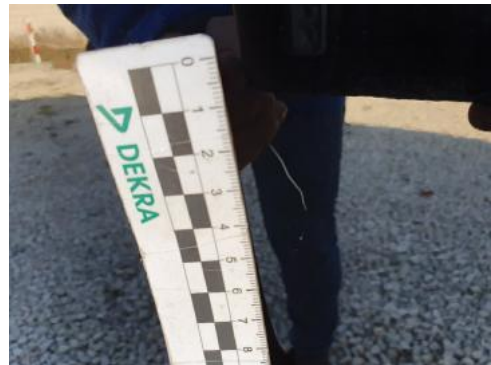
Fot. 34
Drzwi tylne prawe (Rysa/Odprysk)

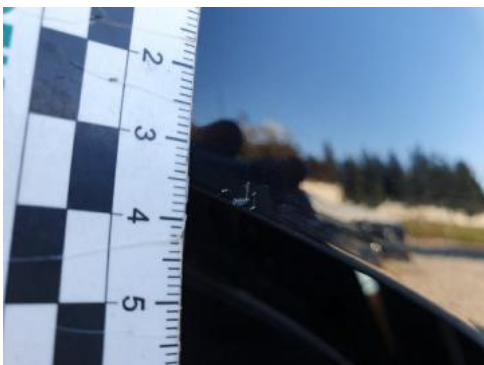
Fot. 35
Drzwi tylne prawe (Rysa/Odprysk 1)

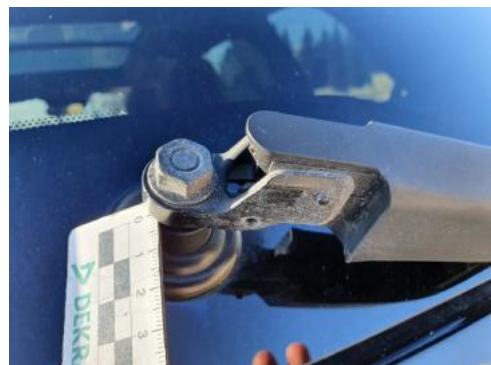
Fot. 36
Ramię tylnej wycieraczki (niekompletne)

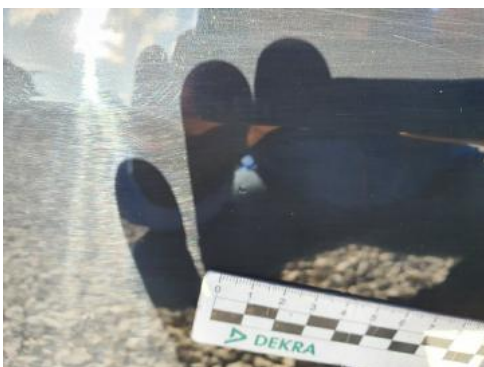
Fot. 37
Drzwi tylne lewe (wady lakiernicze)
