Nr zlecenia DEKRA: MLEASING(CFM)/WAW/27425/20/05/11
 Nr zlecenia/szkody: INTER-CAR BIELANY
 Data zlecenia: 11-05-2020

Ocena stanu technicznego pojazdu

Eurotax-Kod EC	Marka, model, typ pojazdu				Rodzaj nadwozia
0125289	VOLVO, XC 60 17-, XC 60 D5 AWD R-Design				KOM
Rodzaj silnika	Pojemność [ccm]	Moc [KM/kW]	Skrzynia biegów	Stan licznika [km] (odczytany)	Ilość drzwi/miejsc
z zapłonem samoczynnym	1969	235/173	automatyczna	37 320	5/5
Nr rej. pojazdu	Nr nadwozia (VIN)		Data 1-rej./rok prod.	Następne bad. tech.	Lakier
WL7181K	YV1UZ68UCJ1052744		12-01-2018/2017	11-01-2021	Biały/metalic

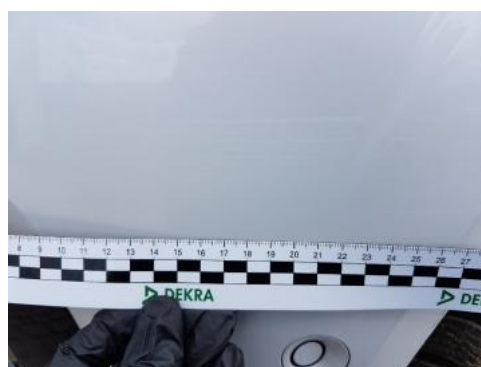
Poz.	Nazwa części	Nr katalogowy	Opis uszkodzenia	Czas [rbg]
1	Okładzina zderzaka przedniego	39847066	rysa/odprysk	
2	Błotnik przedni L	32244095	rysa/odprysk	
3	Drzwi tylne (nieuzbrojone) L	32228850	rysa/odprysk

Fot. 28
Zderzak (Rysa/Odprysk 1)

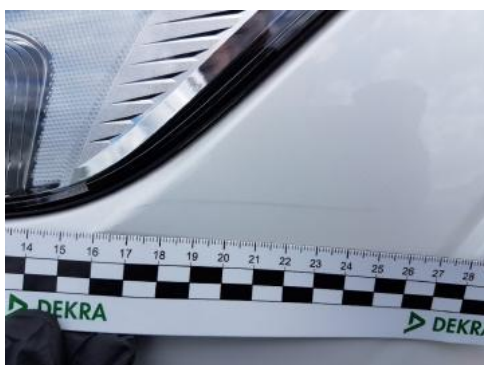
Fot. 29
Zderzak (Rysa/Odprysk 2)

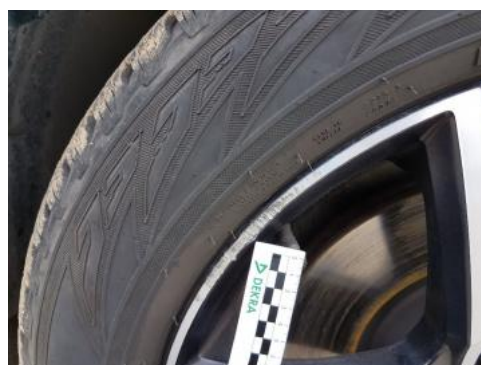
Poz.	Nazwa części	Nr katalogowy	Opis uszkodzenia	Czas [rbg]
1	Felga koła przedniego prawego		zarysowanie, ostre	0.5

Fot. 30
Felga przednia prawa (Rysa/Odprysk)

Poz.	Nazwa części	Rodzaj lakierowania	Opis uszkodzenia	NS [%]
1	Tarcza koła (ALU) - duża	SP

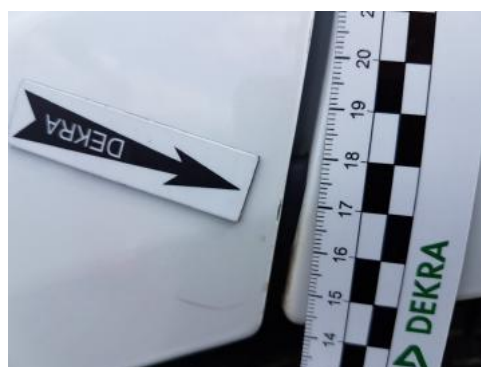
Fot. 32
Drzwi tylne lewe (Rysa/Odprysk)

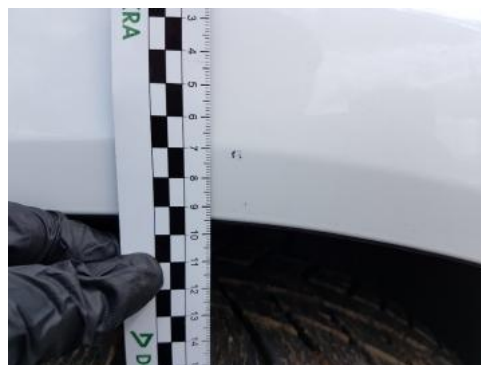
Fot. 34

Błotnik przedni lewy (Rysa/Odprysk)

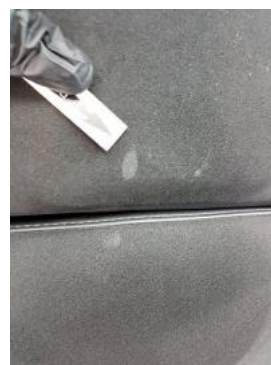
Fot. 36

Poz.	Nazwa części	Nr katalogowy	Opis uszkodzeń	Czas [rbg]
1	Czyszczenie wnętrza		zabrudzenie

Fotel lewy (Inne)

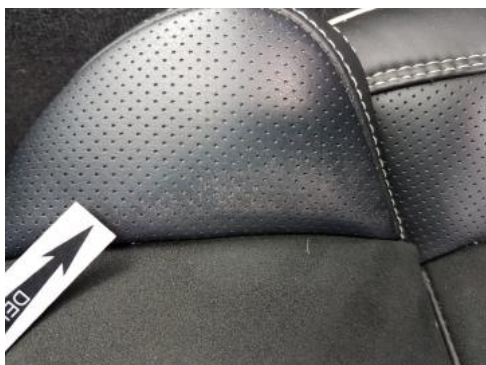
Fot. 37

Fotel lewy (Inne 1)

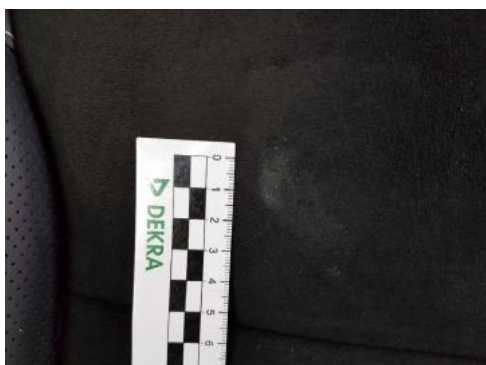
Fot. 39

Kanapa tylna (Inne)

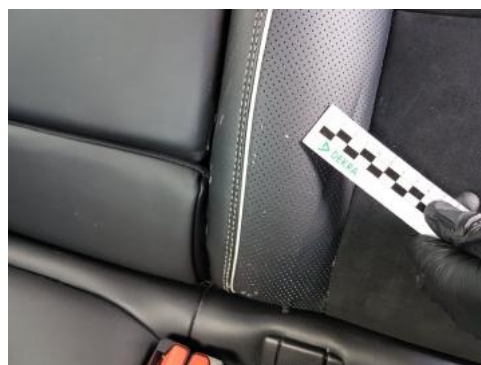
Fot. 40

Kanapa tylna (Inne 1)

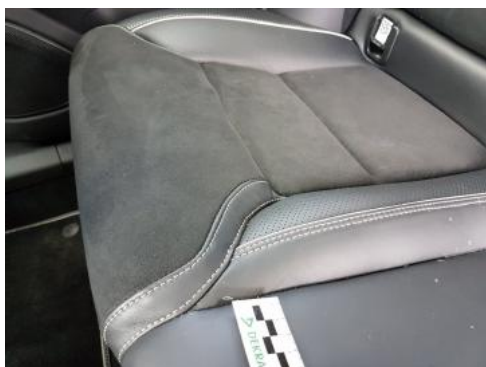
Fot. 41
Kanapa tylna (Inne 2)

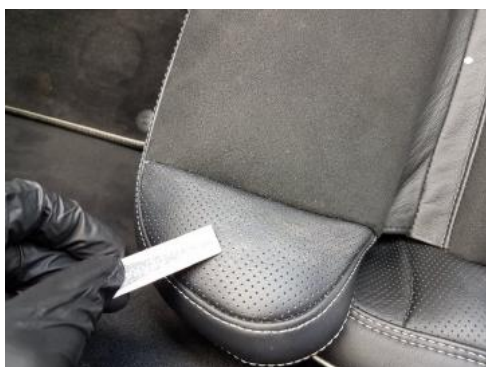
Fot. 43
Fotel prawy (Inne)
