Nr zlecenia DEKRA: MLEASING(CFM)/WAW/18634/20/03/19  
 Nr zlecenia/szkody: VOLVO CAR POLAND SP. Z O.O.  
 Data zlecenia: 19-03-2020

## Ocena stanu technicznego pojazdu

Eurotax-Kod EC	Marka, model, typ pojazdu				Rodzaj nadwozia
0128236	<b>VOLVO, XC 40 17-, XC 40 T5 AWD R-Design (Intro Edition)</b>				KOM
Rodzaj silnika	Pojemność [ccm]	Moc [KM/kW]	Skrzynia biegów	Stan licznika [km] (odczytany)	Ilość drzwi/miejsc
z zapłonem iskrowym	1969	250/182	A	34 943	5/5
Nr rej. pojazdu	Nr nadwozia (VIN)		Data 1-rej./rok prod.	Następne bad. tech.	Lakier
WI368GX	YV1XZ13BCJ2008615		14-03-2018/2018	13-03-2021	Srebrny/metalic

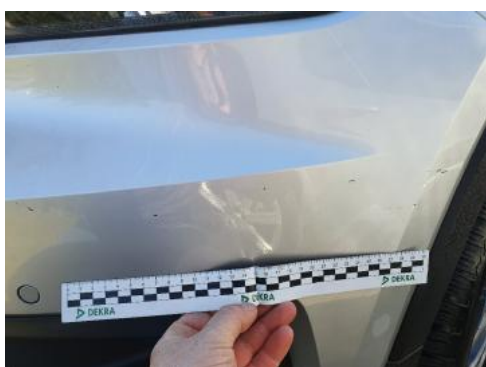
**Fot. 27**  
Zderzak (Rysa/Odprysk)

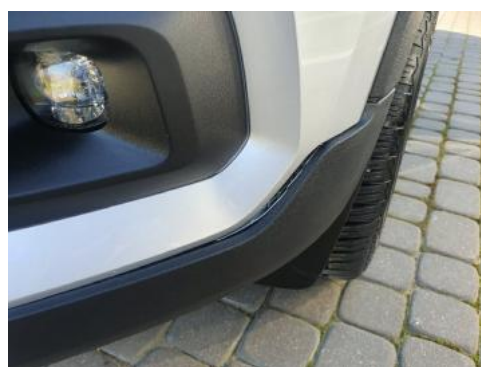
Poz.	Nazwa części	Nr katalogowy	Opis uszkodzenia	Czas [rbg]
1	Przysłona, dół	31407947	inne:nieprawidłowe zamontowanie	0.5
2	Pokrywa przednia	32234450	liczne, rysa/odprysk	
3	Drzwi przednie (nieuzbrojone) L	31479738	rysa/odprysk

**Fot. 28**  
Zderzak (Inne)

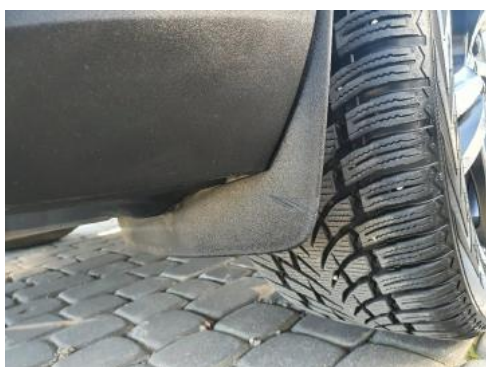
**Fot. 29**  
Spoiler zderzaka przedniego (Rysa/Odprysk)

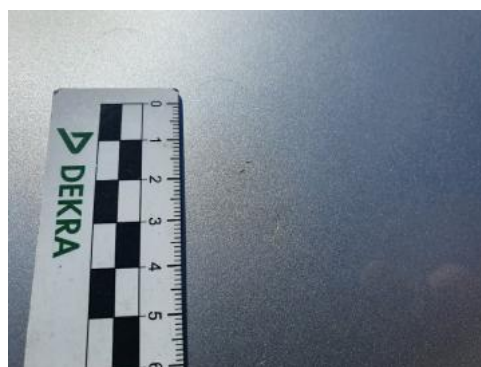
**Fot. 30**  
Pokrywa komory silnika (Rysa/Odprysk)

Poz.	Nazwa części	Rodzaj lakierowania	Opis uszkodzenia	NS [%]
1	Pokrywa przednia	III		
2	Drzwi przednie, część dolna F L	SP

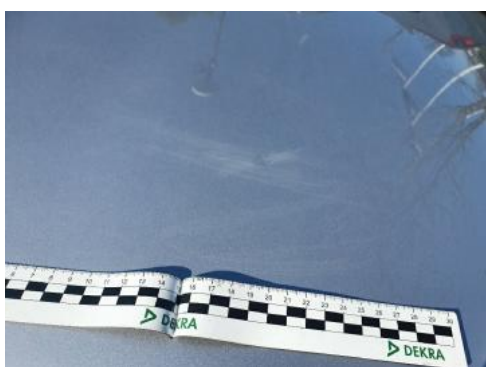
**Fot. 31**  
Pokrywa komory silnika (Rysa/Odprysk 1)

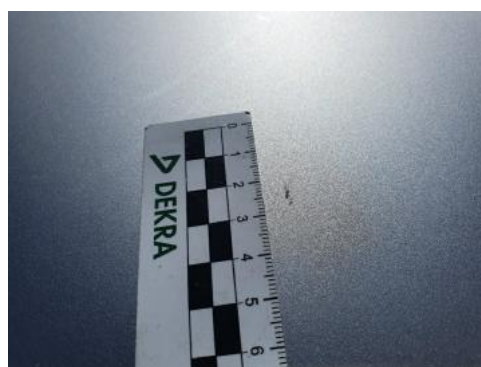
**Fot. 32**  
Pokrywa komory silnika (Rysa/Odprysk 2)

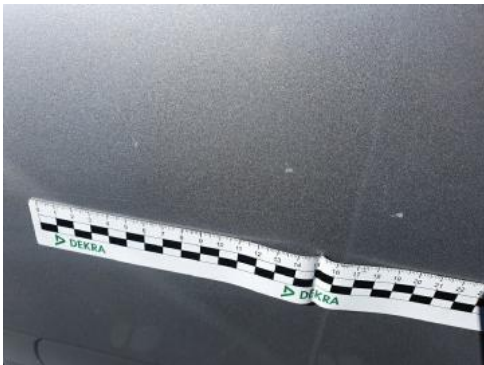
**Fot. 33**

Poz.	Nazwa części	Nr katalogowy	Opis uszkodzenia	Czas [rbg]
1	Ostona przeciwbryzgowa L	32226806	rysa/odprysk	
2	Drzwi przednie (nieuzbrojone) R	31479739	rysa/odprysk	
3	Ostona lusterka zewnętrznego L	39793149	rysa/odprysk	
4	Drzwi tylne (nieuzbrojone) R	31479741	rysa/odprysk, wgniecenie

Drzwi przednie prawe (Rysa/Odprysk)

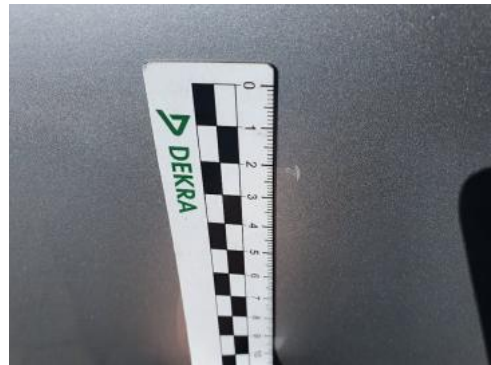
**Fot. 34**

Drzwi tylne prawe (Rysa/Odprysk)

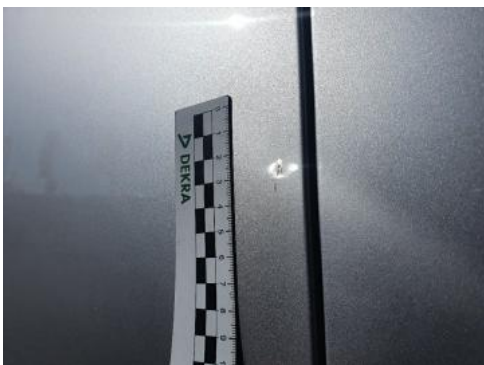
**Fot. 35**

Drzwi tylne prawe (Wgniecie./Odkształ.)

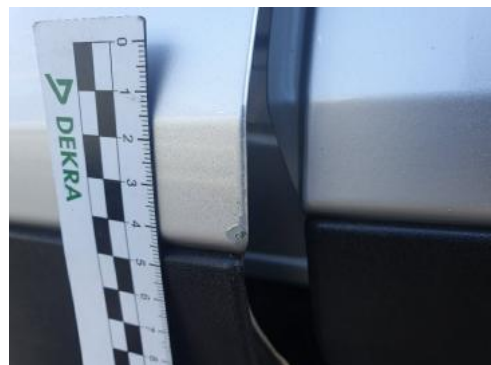
**Fot. 36**

Drzwi przednie lewe (Rysa/Odprysk)

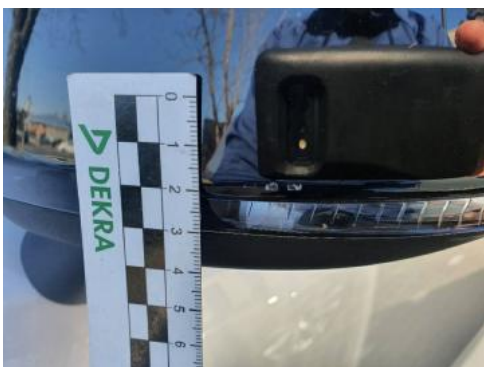
**Fot. 37**

Lusterko zewnętrzne lewe (Rysa/Odprysk)
