Nr zlecenia DEKRA: MLEASING(CFM)/WAW/07831/20/02/03
Nr zlecenia/szkody:
Data zlecenia: 03-02-2020

Ocena stanu technicznego pojazdu

| 0113590 | FIAT, Fiorino 1.3 MJ Euro 5 1248ccm - 75KM 1,7t 10-16, Fiorino 1.3 ... | | | | FUR |
| WL1493H | ZFA22500006C13275 | | 31-03-2016/2016 | 31-03-2021 | Biały/2-warstwowy uni |

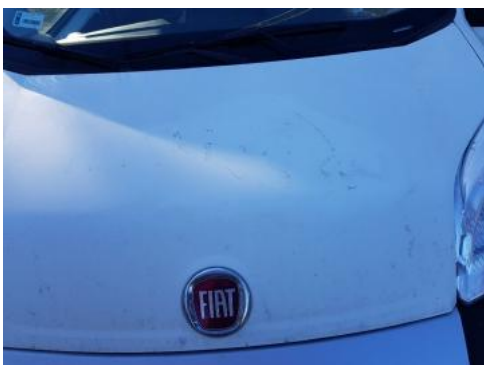
Fot. 25

| Poz. | Nazwa części | Nr katalogowy | Opis uszkodzenia | Czas [rbg] |
|---|---|---|---|---|
| 2 | Elementy poszyć nadwozia | | ślady po okleinie | |

Pokrywa komory silnika (ślady po okleinie)

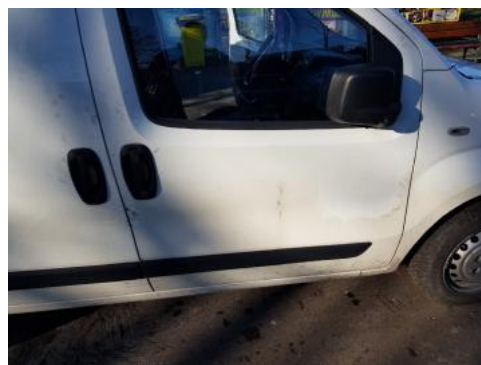
Fot. 26

Drzwi przednie prawe (Inne)

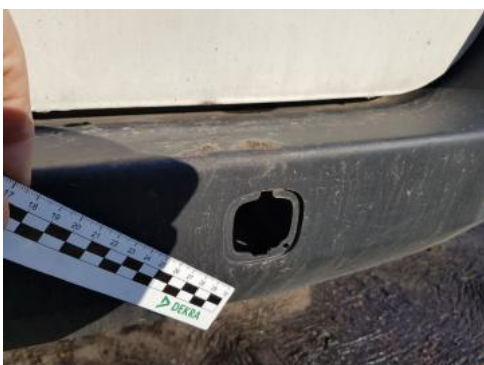
Fot. 27

| Poz. | Nazwa części | Nr katalogowy | Opis uszkodzenia | NS [%] |
|---|---|---|---|---|
| 1 | Nakładka haka holowniczego | 735482370 | brak | |

Zderzak tylny (brak zaślepki)

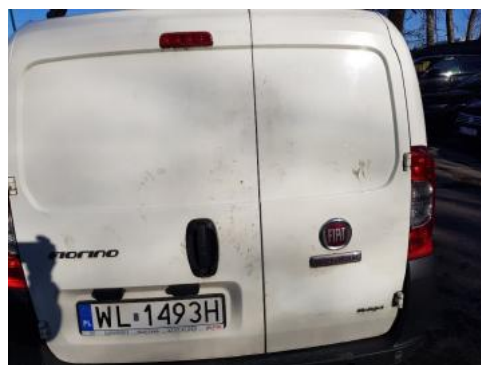
Fot. 28

Pokrywa bagażnika (ślady po okleinie)

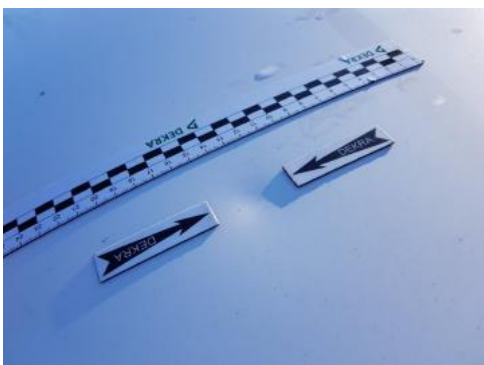
Fot. 29

| Poz. | Nazwa części | Nr katalogowy | Opis uszkodzenia | Czas [rbg] |
|---|---|---|---|---|
| 1 | Dach | 1352662080 | wgniecenie | 0.8 |

Dach (Wgniecie./Odkształ.)

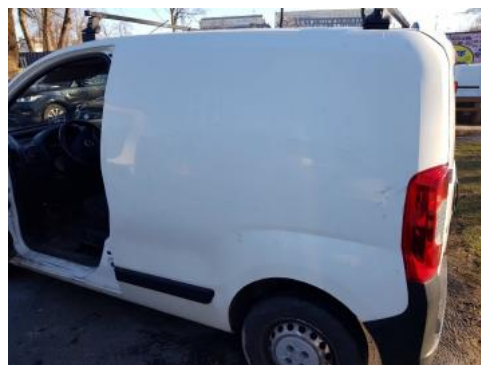
Fot. 30

Łotnik tylny lewy/ściana boczna lewa (ślady po okleinie)

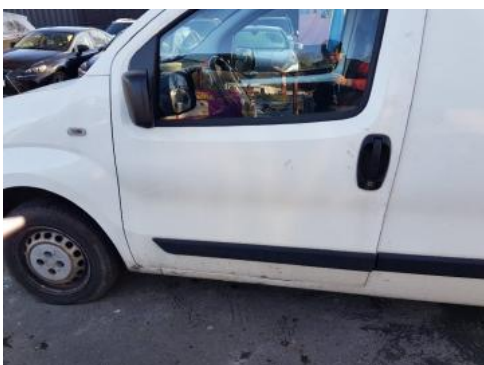
Fot. 31

Drzwi przednie lewe (ślady po okleinie)

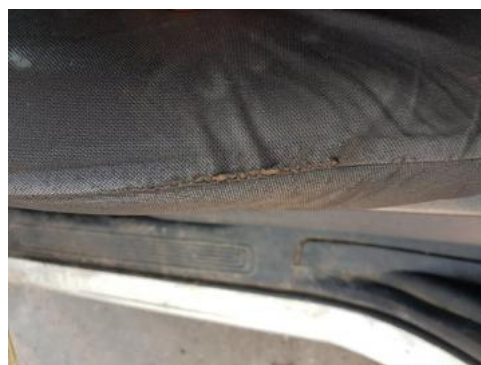
Fot. 32

| Poz. | Nazwa części | Nr katalogowy | Opis uszkodzenia | NS [%] |
|---|---|---|---|---|
| 3 | Tapicerka siedziska 1.rząd L | 98846383 | rozerwanie | |

Fotel lewy (Pęknięcie/Rozerwanie)

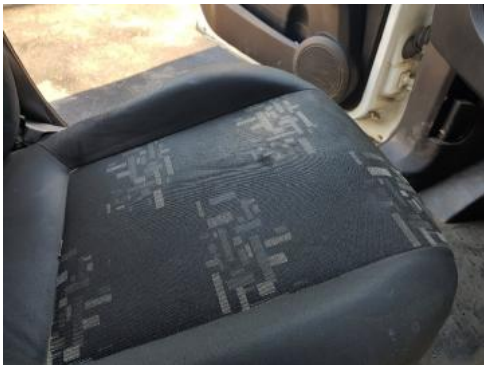
| Poz. | Nazwa części | Nr katalogowy | Opis uszkodzeń | Czas [rbg] |
|---|---|---|---|---|
| 1 | Obicia tapicerskie | | zabrudzenie | |

Fot. 33
Fotel lewy (zabrudzenia)

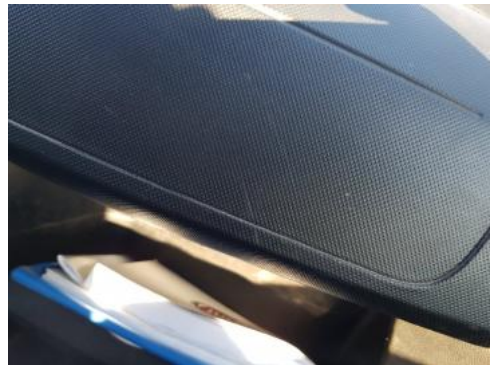
| Poz. | Nazwa części | Nr katalogowy | Opis uszkodzenia | Czas [rbg] |
|---|---|---|---|---|
| 2 | Deska rozdzielcza cz.górna R | 735460980 | plytkie, zarysowanie | |

Fot. 34
Deska rozdzielcza (Rysa/Odprysk)

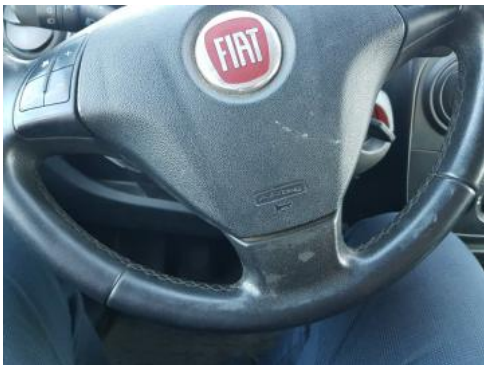
| Poz. | Nazwa części | Nr katalogowy | Opis uszkodzenia | Czas [rbg] |
|---|---|---|---|---|
| 1 | Kierownica skórzana z Airbag | 735443605 | wytarcia | |

Fot. 35
Koło kierownicy (wytarcia)

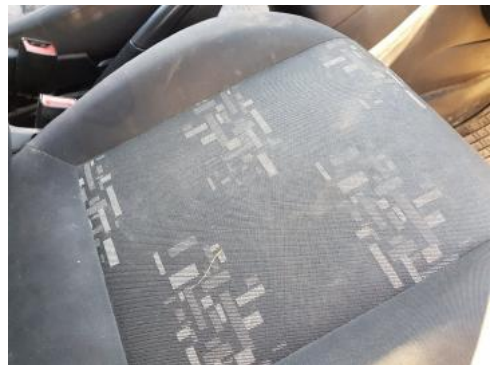
Fot. 36
Fotel prawy (zabrudzenia)

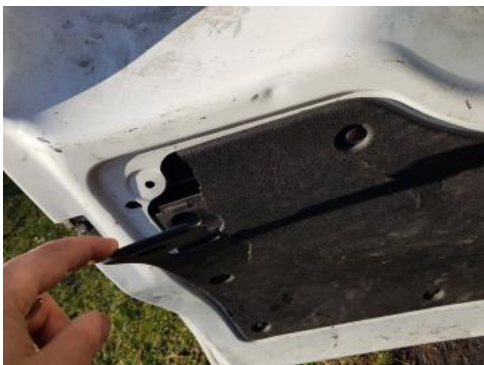
Fot. 37
Wykładzina drzwi tyłu lewe (Pęknięcie/Rozerwanie)
