Nr zlecenia DEKRA: MLEASING(CFM)/WAW/05213/20/01/22
 Nr zlecenia/szkody:
 Data zlecenia: 22-01-2020

Ocena stanu technicznego pojazdu

Eurotax-Kod EC	Marka, model, typ pojazdu				Rodzaj nadwozia
0113590	FIAT, Fiorino 1.3 MJ Euro 5 1248ccm - 75KM 1,7t 10-16, Fiorino 1.3 ...				FUR
Rodzaj silnika	Pojemność [ccm]	Moc [KM/kW]	Skrzynia biegów	Stan licznika [km] (odczytany)	Ilość drzwi/miejsc
z zapłonem samoczynnym	1248	75/55	manualna	85 404	4/2
Nr rej. pojazdu	Nr nadwozia (VIN)		Data 1-rej./rok prod.	Następne bad. tech.	Lakier
WL2334H	ZFA22500006C13313		21-04-2016/2016	21-04-2021	Biały/2-warstwowy uni

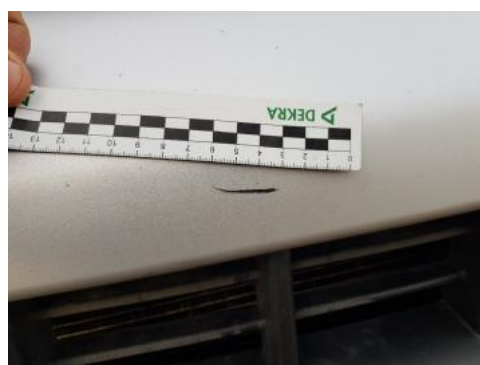
Fot. 24
Zderzak (Rysa/Odprysk)

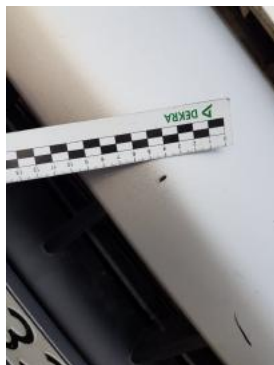
Fot. 25

Poz.	Nazwa części	Rodzaj lakierowania	Opis uszkodzenia	NS [%]
1	Zderzak przedni a/k	K3		
2	Drzwi boczne, kompletne, nieprzeszkłone K R	I		
3	Dach, część środkowa	III		
4	Ściana bocz., tylna (od str.drz.bocz.) cz.dol F R	I

Zderzak (Rysa/Odprysk 1)

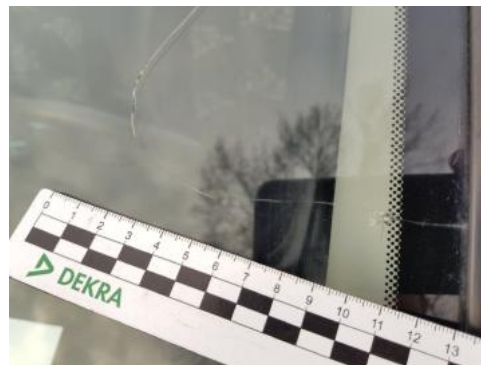
Fot. 26

Poz.	Nazwa części	Nr katalogowy	Opis uszkodzenia	NS [%]
1	Szyba przednia barwiona	1353015080	pęknięcie	
2	Kpl.montażowy/naprawczy-kpl.do klejenia	71730189		
3	Drzwi części ład.przesuwne R	1353356080	wgniecenie, zarysowanie	
4	Listwa ochronna drzwi tylnych R	735460582	zarysowanie	
5	Okładzina zderzaka tylnego	735489455	wgniecenie/odkształcenie, pęknięcie	
6	Uchwyt czujnika odstępów tylnego R	1356405080	pęknięcie	
7	Oświetlenie tabl.rej. R	1359977080	pęknięcie	
8	Błotnik tylny, część dolna R	71744215	głębokie, wgniecenie, zarysowanie

Szyba czołowa (Pęknięcie/Rozerwanie)

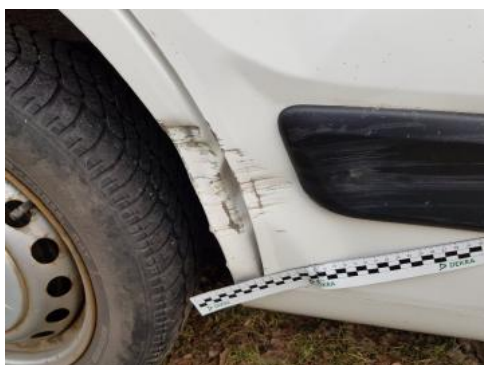
Fot. 27

Drzwi tylne prawe (Rysa/Odprysk)

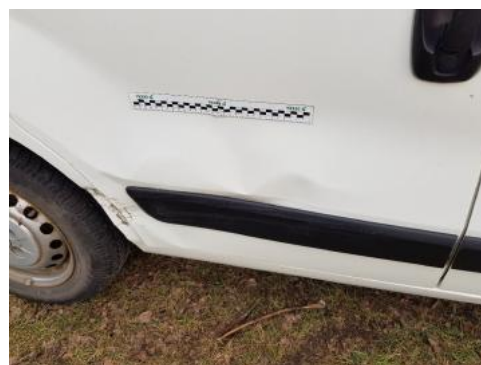
Fot. 28

Drzwi tylne prawe (Wgniecie./Odształ.)

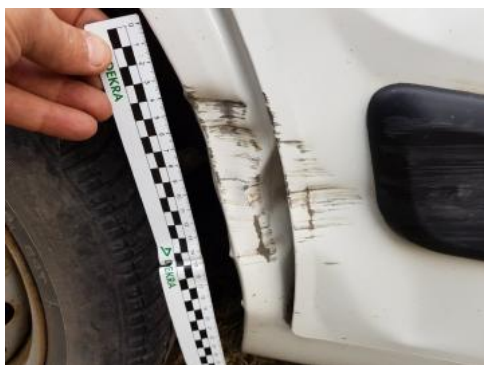
Fot. 29

Błotnik tylny prawy/ściana boczna prawa (Rysa/Odprysk)

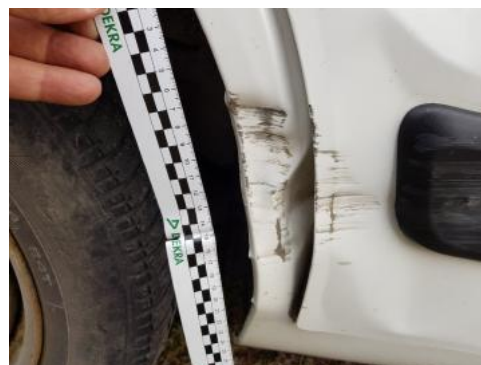
Fot. 30

Błotnik tylny prawy/ściana boczna prawa (Wgniecie./Odształ.)

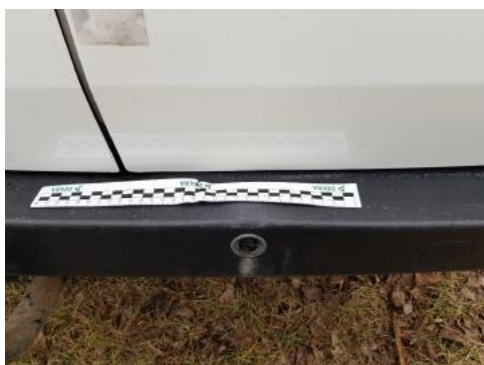
Fot. 31

Zderzak tylny (Wgniecie./Odształ.)

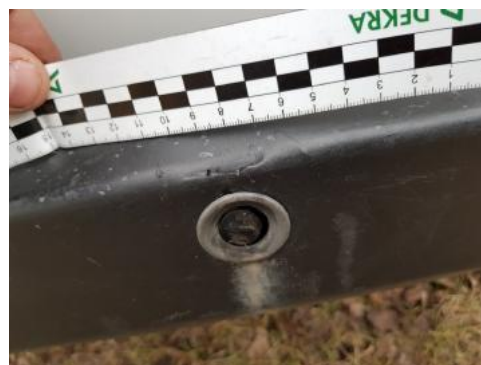
Fot. 32

Zderzak tylny (Pęknięcie/Rozerwanie)

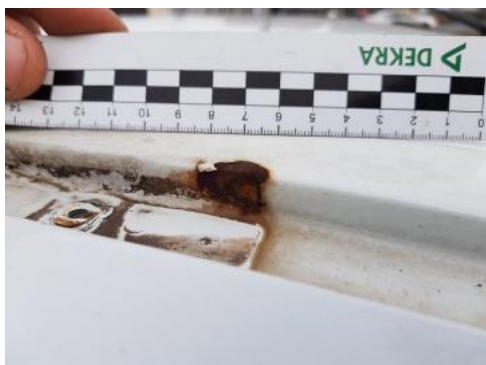
Poz.	Nazwa części	Nr katalogowy	Opis uszkodzenia	Czas [rbg]
1	Okładzina zderzaka przedniego	735520009	zarysowanie	
2	Dach	1352662080	odpryski lakieru, ślady korozji

Fot. 33
Dach (Rysa/Odprysk)

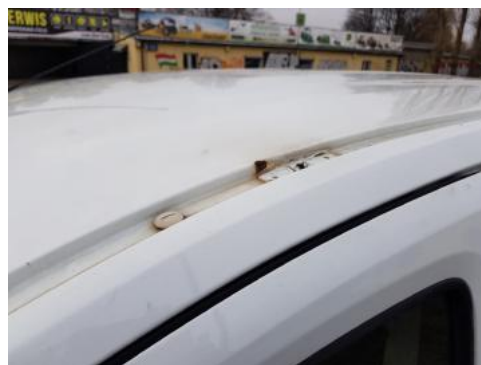
Fot. 34
Dach (Rysa/Odprysk 1)

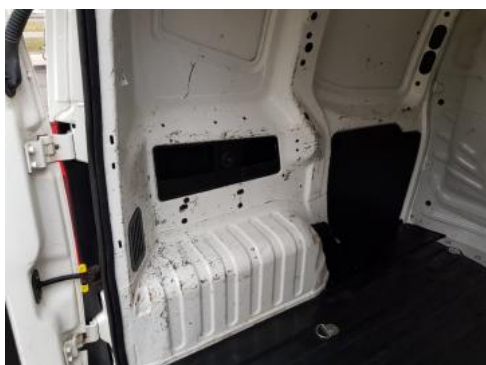
Fot. 35
Ściana lewa (Rysa/Odprysk)

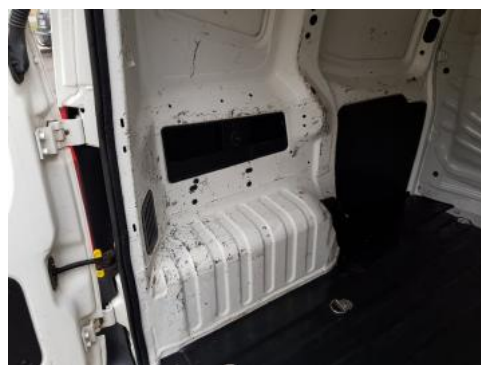
Fot. 36
Ściana lewa (Wgniec./Odkształ.)

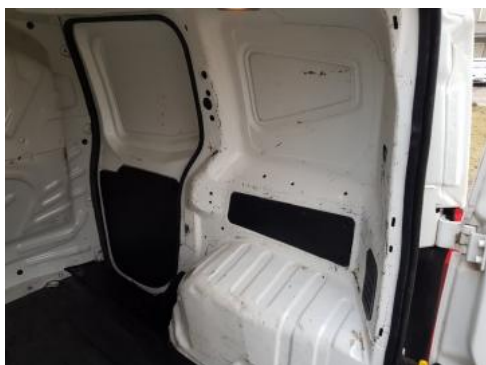
Fot. 37
Ściana prawa (Rysa/Odprysk)

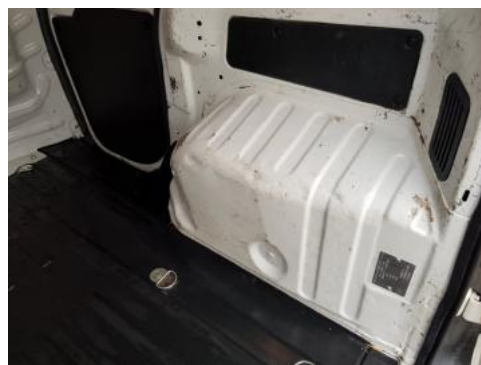
Fot. 38
Ściana prawa (Wgniec./Odkształ.)

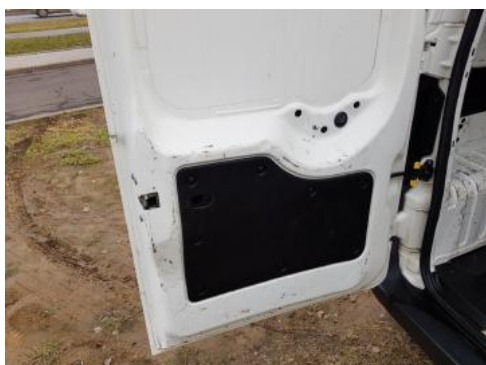
Fot. 39
Drzwi lewe (Rysa/Odprysk)

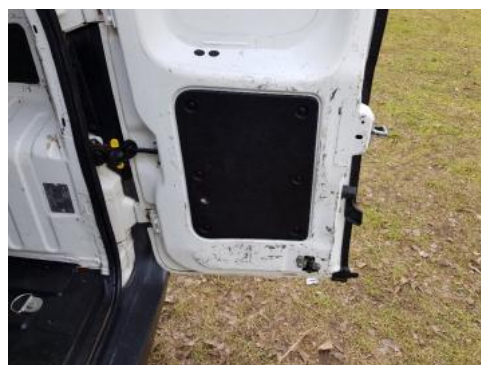
Fot. 40
Drzwi prawe (Rysa/Odprysk)

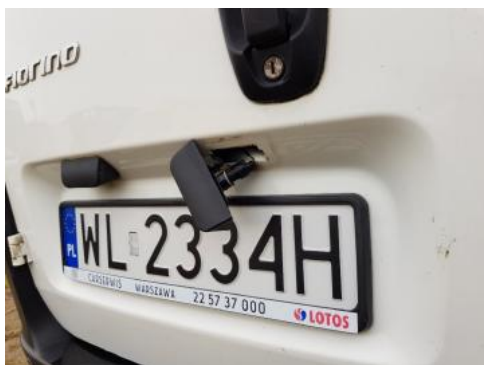
Fot. 41

Oświetlenie tablicy rejestracyjnej (pęknięcie)
