Nr zlecenia DEKRA: MLEASING(CFM)/WAW/32822/20/06/02
 Nr zlecenia/szkody:
 Data zlecenia: 02-06-2020

Ocena stanu technicznego pojazdu

Eurotax-Kod EC	Marka, model, typ pojazdu				Rodzaj nadwozia
0115889	RENAULT, Talisman 15-, Talisman 1.6 Energy dCi Intens EDC				sedan
Rodzaj silnika	Pojemność [ccm]	Moc [KM/kW]	Skrzynia biegów	Stan licznika [km] (odczytany)	Ilość drzwi/miejsc
z zapłonem samoczynnym	1598	160/118	automatyczna	169 282	4/5
Nr rej. pojazdu	Nr nadwozia (VIN)		Data 1-rej./rok prod.	Następne bad. tech.	Lakier
GA6592Y	VF1RFD00455672956		20-06-2016/2016	20-06-2021	Czarny/2-warstwowa metalizowana

Data oględzin: 09-06-2020

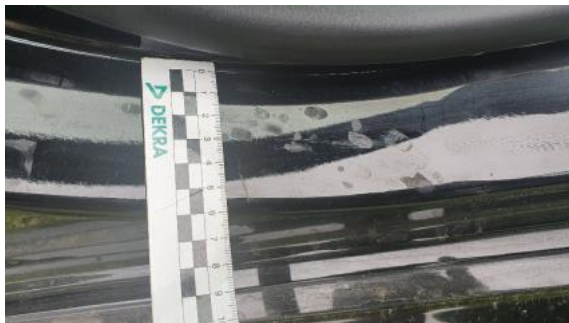
Poz.	Nazwa części	Nr katalogowy	Opis uszkodzenia	Czas [rbg]
1	Próg L	760235607R	zarysowania eksploatacyjne	
2	Próg R	760220889R	zarysowanie, długość cm:< 2	
3	Błotnik tylny R	760223207R	wgniecenie, długość cm:< 2

Fot. 25
Próg prawy (Rysa/Odprysk)

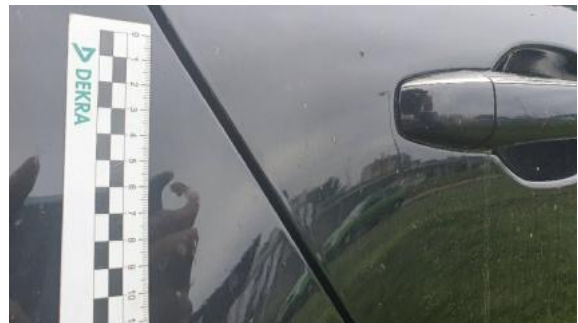
Fot. 26
Błotnik tylny prawy/ściana boczna prawa (Wgniecie./Odształ.)

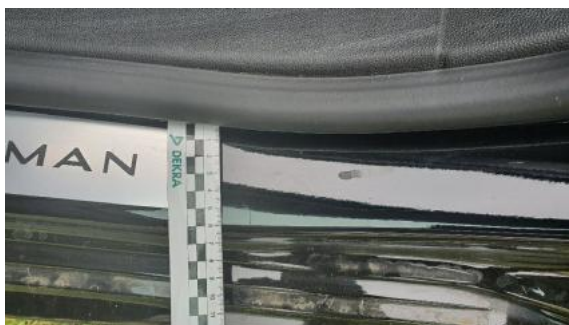
Fot. 27
Próg lewy (Rysa/Odprysk)

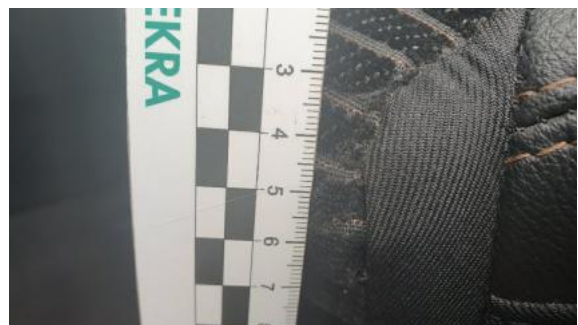
Poz.	Nazwa części	Nr katalogowy	Opis uszkodzenia	Czas [rbg]
1	Tapicerka siedziska 1.rząd L	873707144R	rozprucie	1

Fot. 28
Fotel lewy (Pęknięcie/Rozerwanie)

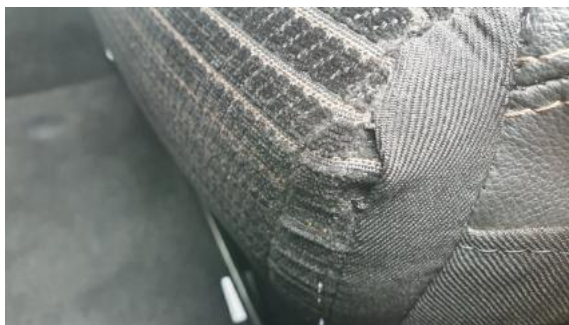
Fot. 29
Fotel lewy (Pęknięcie/Rozerwanie 1)
