Nr zlecenia DEKRA: MLEASING(CFM)/WAW/38389/20/06/30  
Nr zlecenia/szkody:  
Data zlecenia: 30-06-2020

## Ocena stanu technicznego pojazdu

Eurotax-Kod EC	Marka, model, typ pojazdu				Rodzaj nadwozia
0121628	<b>RENAULT, Megane IV Grandtour 16-, Megane 1.5 dCi Zen</b>				KOM
Rodzaj silnika	Pojemność [ccm]	Moc [KM/kW]	Skrzynia biegów	Stan licznika [km] (odczytany)	Ilość drzwi/miejsc
z zapłonem samoczynnym	1461	110/81	manualna	164 365	5/5
Nr rej. pojazdu	Nr nadwozia (VIN)		Data 1-rej./rok prod.	Następne bad. tech.	Lakier
WL5996J	VF1RFB00157394512		29-03-2017/2017	19-03-2022	Niebieski/2-warstwowa metalizowana

**Data oględzin:** 15-07-2020

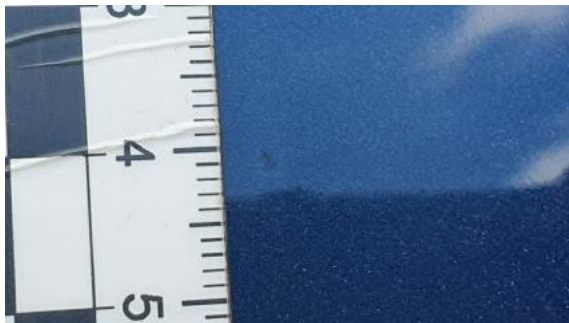
Poz.	Nazwa części	Nr katalogowy	Opis uszkodzenia	Czas [rbg]
1	Pokrywa przednia	651005208R	punktowe, wgniecenie	
2	Drzwi przednie (nieuzbrojone) L	801010705R	odpryski lakieru, zarysowanie	
3	Klamka zewnętrzna drzwi przednich L	806061944R	zarysowanie, długość cm:< 3	
4	Drzwi tylne (nieuzbrojone) L	821016189R	wgniecenie, długość cm:< 2, płytkie, zarysowanie	
5	Drzwi tylne (nieuzbrojone) R	821006310R	płytkie, zarysowanie	
6	Okładzina zderzaka tylnego	850225783R	zarysowania eksploatacyjne	
7	Błotnik tylny L	760310452R	płytkie, zarysowanie	
8	Kierownica skórzana z Airbag	484005825R	wytarcia

**Fot. 25**  
Pokrywa komory silnika (Rysa/Odprysk)

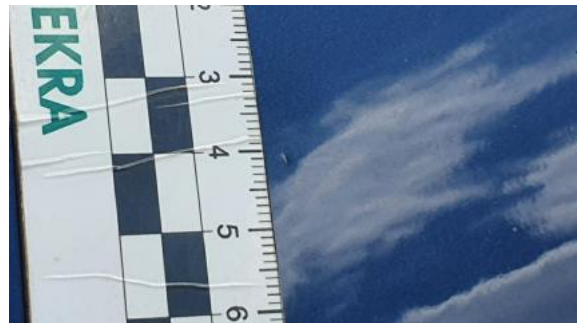
**Fot. 26**  
Pokrywa komory silnika (Wgniecie./Odształ.)

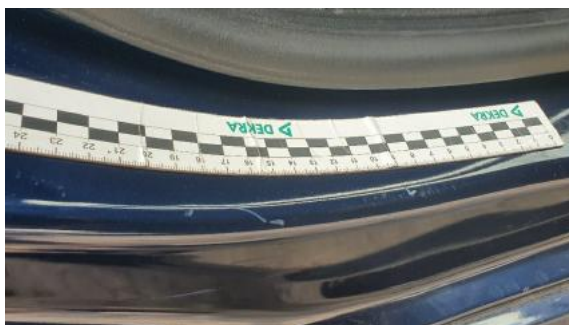
Poz.	Nazwa części	Nr katalogowy	Opis uszkodzenia	Czas [rbg]
1	Próg L	764618905R	wgniecenie, zarysowanie	0.2
2	Próg R	764609241R	wgniecenie, zarysowanie	0.2
3	Poszycie słupka środkowego L	765017982R	wgniecenie, zarysowanie	0.6

**Fot. 27**  
Próg prawy (Rysa/Odprysk)

Poz.	Nazwa części	Rodzaj lakierowania	Opis uszkodzenia	NS [%]
1	Słupek środkowy (B) kompletny L	III		
2	Próg L	II		
3	Próg R	II

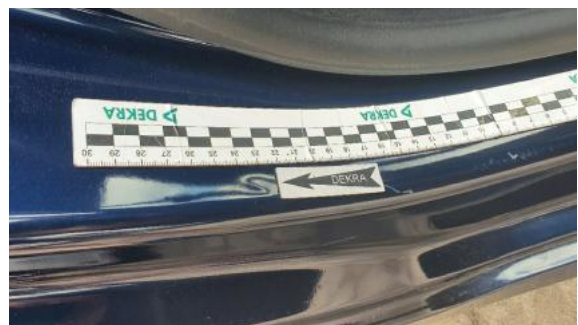
**Fot. 28**  
Próg prawy (Wgniecie./Odształ.)

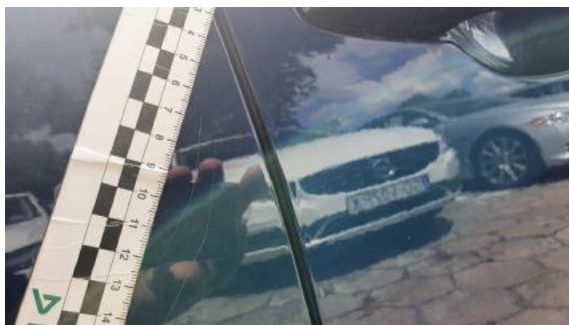
**Fot. 29**  
Drzwi tylne prawe (Rysa/Odprysk)

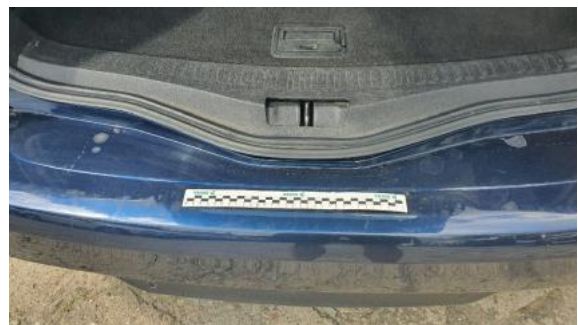
**Fot. 30**  
Zderzak tylny (Rysa/Odprysk)

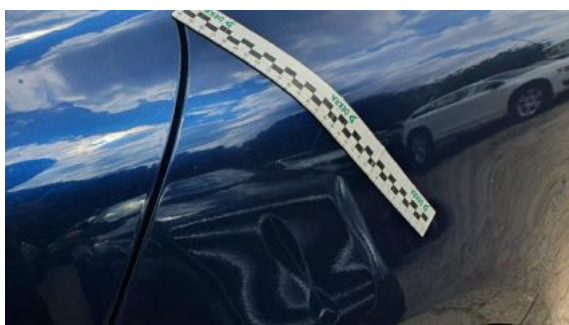
**Fot. 31**  
Błotnik tylny lewy/ściana boczna lewa (Rysa/Odprysk)

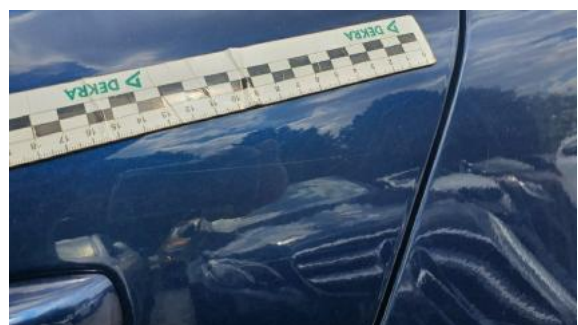
**Fot. 32**  
Drzwi tylne lewe (Rysa/Odprysk)

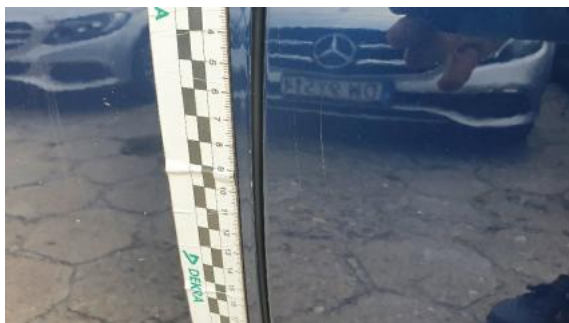
**Fot. 33**  
Drzwi tylne lewe (Rysa/Odprysk 1)

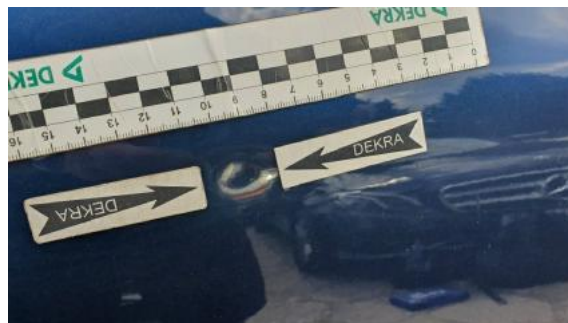
**Fot. 34**  
Drzwi tylne lewe (Wgniecie./Odkształ.)

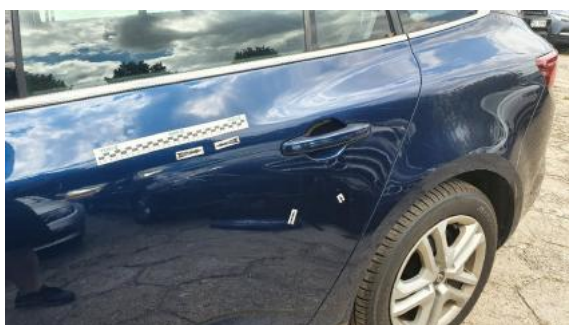
**Fot. 35**  
Drzwi tylne lewe (Wgniecie./Odkształ. 1)

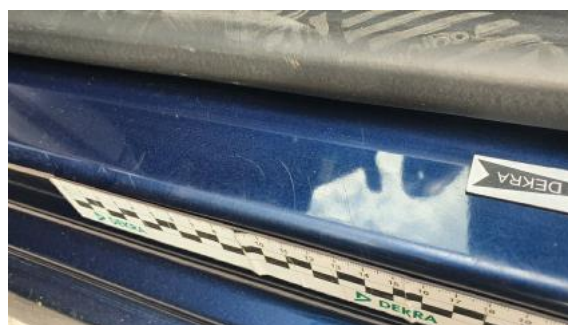
**Fot. 36**  
Próg lewy (Rysa/Odprysk)

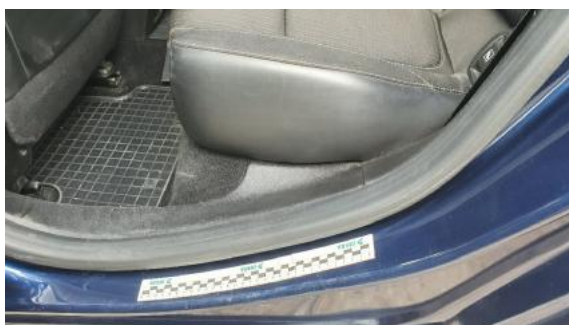
**Fot. 37**  
Próg lewy (Rysa/Odprysk 1)

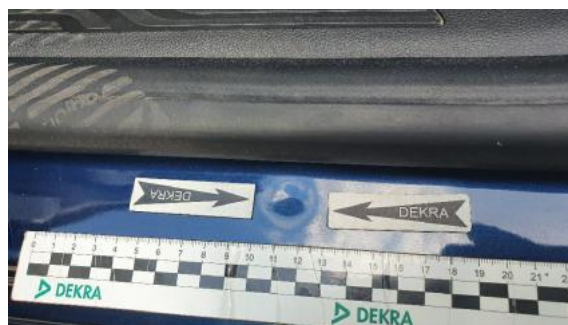
**Fot. 38**  
Próg lewy (Wgniecie./Odkształ.)

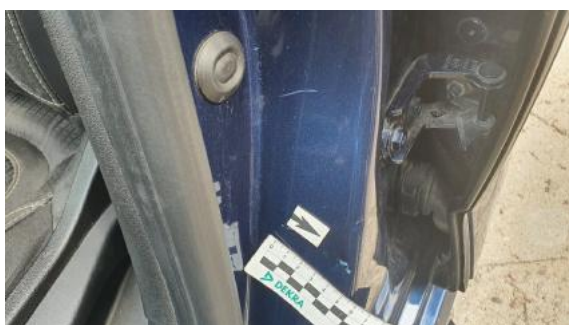
**Fot. 39**  
Słupek środkowy lewy (Rysa/Odprysk)

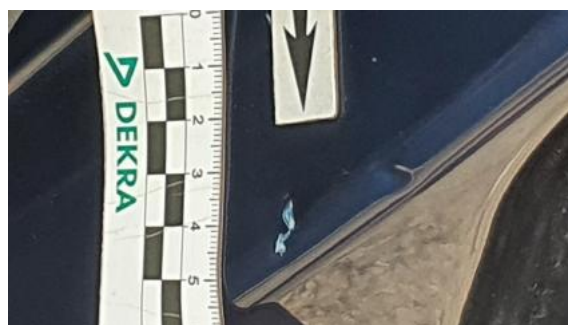
**Fot. 40**  
Słupek środkowy lewy (Wgniecie./Odkształ.)

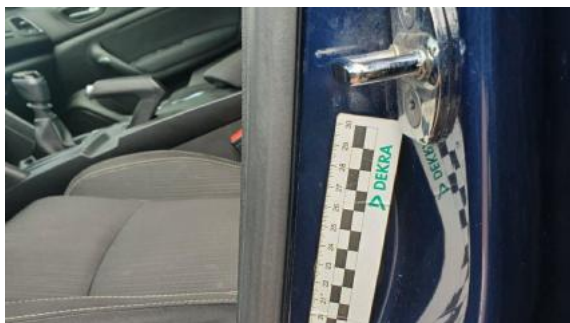
**Fot. 41**

Słupek środkowy lewy (Wgniecie./Odkształ. 1)

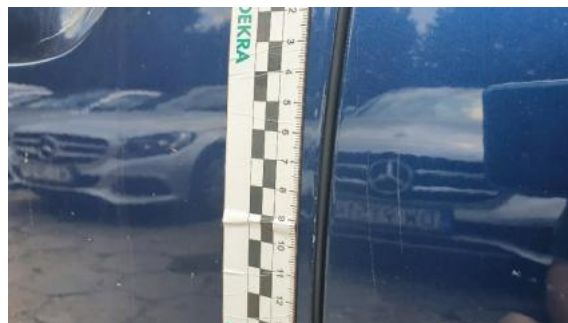
**Fot. 42**

Drzwi przednie lewe (Rysa/Odprysk)

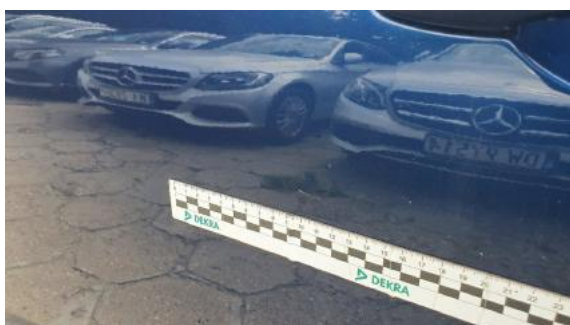
**Fot. 43**

Drzwi przednie lewe (Rysa/Odprysk 1)

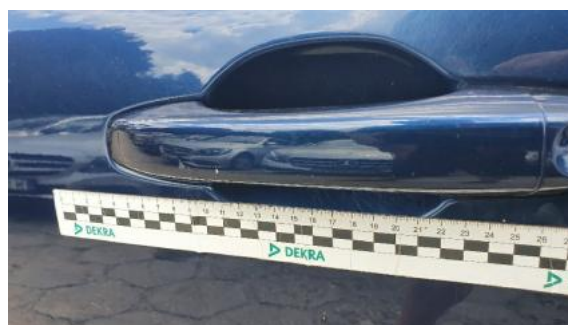
**Fot. 44**

Klamka drzwi prz. L (Rysa/Odprysk)

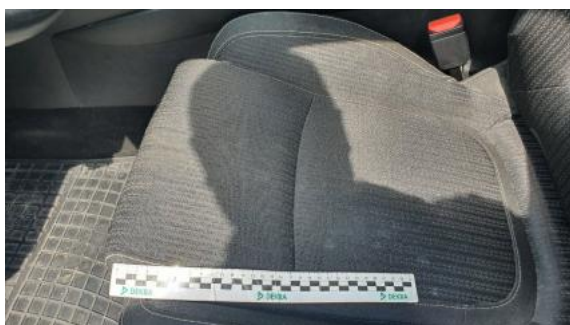
**Fot. 45**

Poz.	Nazwa części	Nr katalogowy	Opis uszkodzeń	Czas [rbg]
1	Obicia tapicerskie		zabrudzenie	
2	Klucz do uruchamiania pojazdu		brak

Fotel lewy (zabrudzenia)

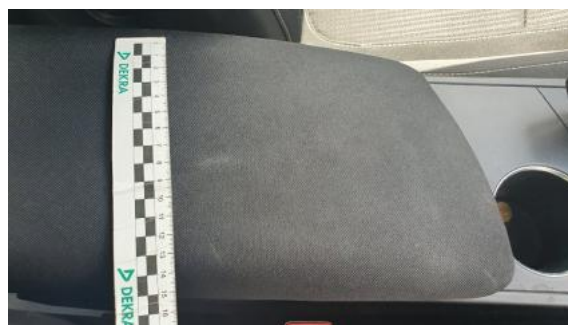
**Fot. 46**

Podłokietnik środkowy przedni (Inne)

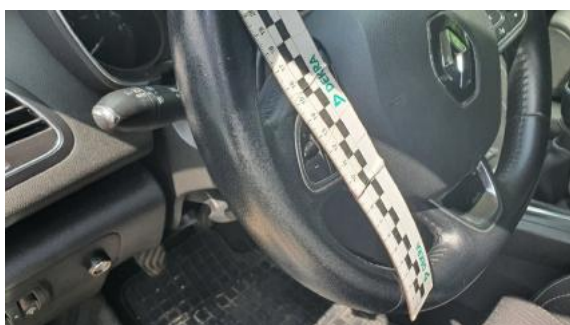
**Fot. 47**

Koło kierownicy (wytarcia)
