Nr zlecenia DEKRA: MLEASING(CFM)/WAW/38914/20/07/01
Nr zlecenia/szkody: CZACH SP. Z O.O.
Data zlecenia: 01-07-2020

Ocena stanu technicznego pojazdu

Eurotax-Kod EC	Marka, model, typ pojazdu				Rodzaj nadwozia
0111882	VOLVO, XC 60 13-17, XC 60 D4 Drive-E Summum aut				KOM
Rodzaj silnika	Pojemność [ccm]	Moc [KM/kW]	Skrzynia biegów	Stan licznika [km] (odczytany)	Ilość drzwi/miejsc
z zapłonem samoczynnym	1969	190/140	automatyczna	69 876	5/5
Nr rej. pojazdu	Nr nadwozia (VIN)		Data 1-rej./rok prod.	Następne bad. tech.	Lakier
RZ4588S	YV1DZA8CDH2188029		29-06-2017/2017	24-06-2020	brązowy/2-warstwowa metalizowana

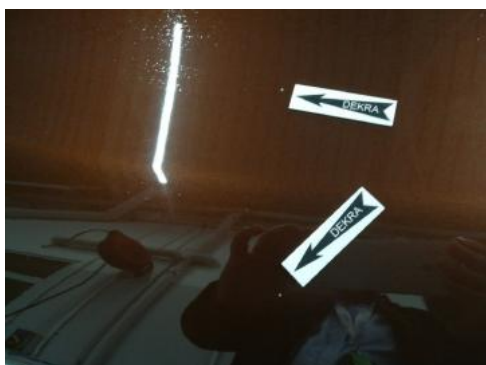
Fot. 27

Poz.	Nazwa części	Nr katalogowy	Opis uszkodzenia	Czas [rbg]
1	Błotnik przedni L	31217975	zarysowanie	
2	Pokrywa przednia	31335900	odpryski lakieru, długość cm:< 0,3	
3	Poszycie drzwi przednich R	31218673	odpryski lakieru	
4	Poszycie drzwi tylnych R	31218675	zarysowanie

Pokrywa komory silnika (Rysa/Odprysk)

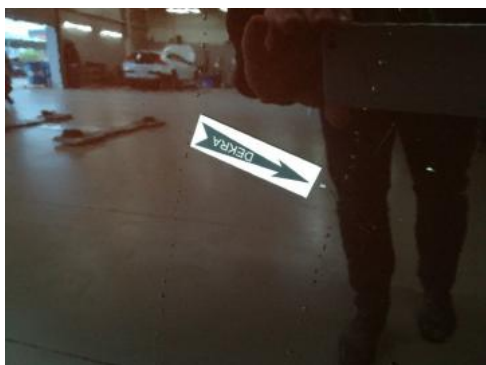
Fot. 29

Drzwi przednie prawe (Rysa/Odprysk)

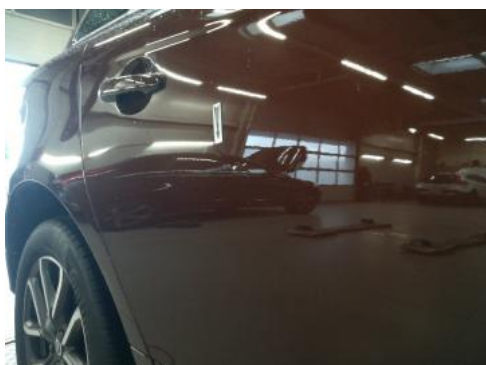
Fot. 31

Drzwi tylne prawe (Rysa/Odprysk)

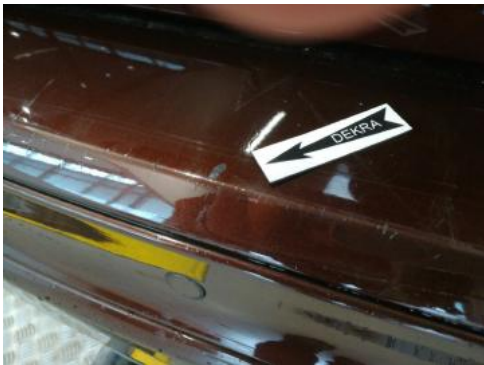
Fot. 33

Poz.	Nazwa części	Rodzaj lakierowania	Opis uszkodzenia	NS [%]
1	Pokrycie zderzaka tyl. część środkowa a	K3

Zderzak tylny (Rysa/Odprysk)

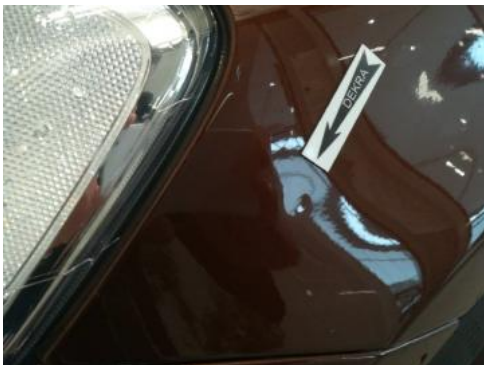
Fot. 35

Światnik przedni lewy (Rysa/Odprysk)
