Nr zlecenia DEKRA: MLEASING(CFM)/WAW/30155/20/05/25
Nr zlecenia/szkody: Euroservice
Data zlecenia: 25-05-2020

Ocena stanu technicznego pojazdu

Eurotax-Kod EC	Marka, model, typ pojazdu				Rodzaj nadwozia
0111874	VOLVO, XC 60 13-17, XC 60 D3 Drive-E R-Design Momentum aut				KOM
Rodzaj silnika	Pojemność [ccm]	Moc [KM/kW]	Skrzynia biegów	Stan licznika [km] (odczytany)	Ilość drzwi/miejsc
z zapłonem samoczynnym	1969	150/110	automatyczna	36 007	5/5
Nr rej. pojazdu	Nr nadwozia (VIN)		Data 1-rej./rok prod.	Następne bad. tech.	Lakier
WI427FY	YV1DZARCDH2179524		23-05-2017/2017	13-05-2022	Czerwony/2-warstwowy uni

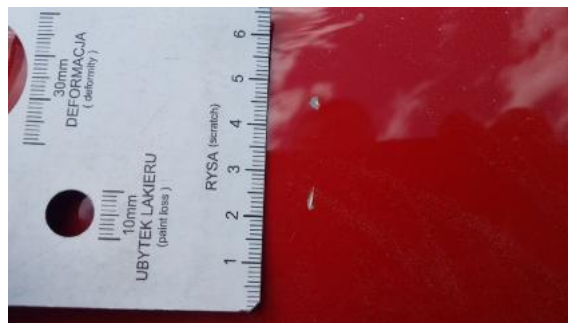
Poz.	Nazwa części	Nr katalogowy	Opis uszkodzenia	Czas [rbg]
1	Pokrywa przednia	31335900	zarysowanie, długość cm:< 3

Fot. 26
Pokrywa komory silnika (Rysa/Odprysk)

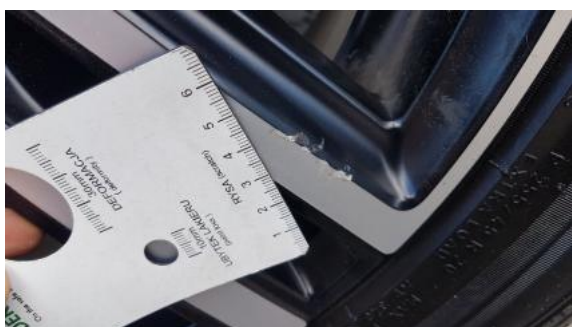
2	Poszycie drzwi przednich L	31218672	zarysowanie, na krawędzi	
3	Błotnik tylny R	31416143	wgniecenie, długość cm:< 2	
4	Tarcza koła aluminiowa przód L	31454627	zarysowanie	
5	Tarcza koła aluminiowa przód R	31454627	zarysowanie	
6	Tarcza koła aluminiowa tył L	31454627	zarysowanie

Fot. 27
Felga przednia prawa (Rysa/Odprysk)

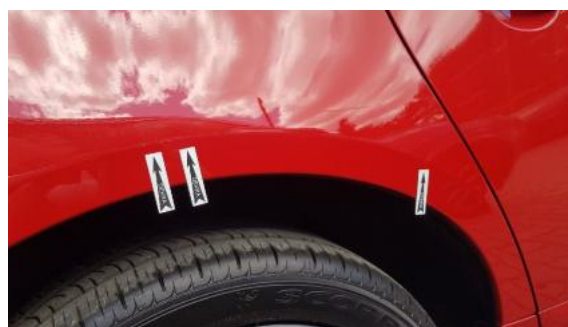
Fot. 28
Błotnik tylny prawy/ściana boczna prawa (Wgniecie./Odształ.)

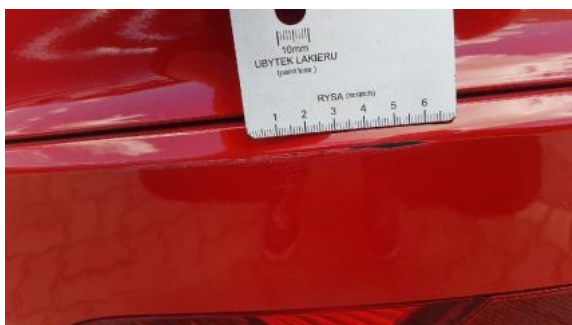
Poz.	Nazwa części	Nr katalogowy	Opis uszkodzenia	Czas [rbg]
1	Nakładka zderzaka tylnego, dół	39821622	zarysowanie

Poz.	Nazwa części	Rodzaj lakierowania	Opis uszkodzenia	NS [%]
1	Zderzak tylny, część dolna d-e	K3

Fot. 29
Zderzak tylny (Rysa/Odprysk)

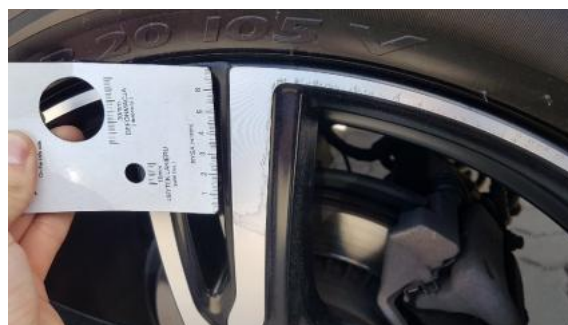
Fot. 30
Felga tylna lewa (Rysa/Odprysk)

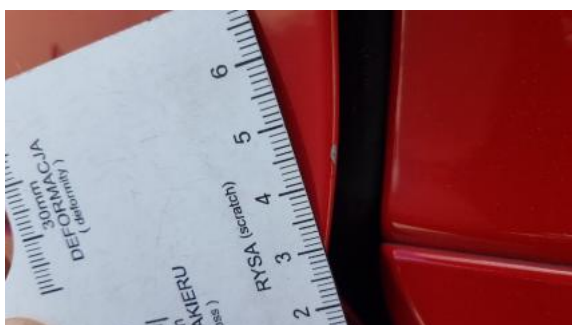
Fot. 31
Drzwi przednie lewe (Rysa/Odprysk)

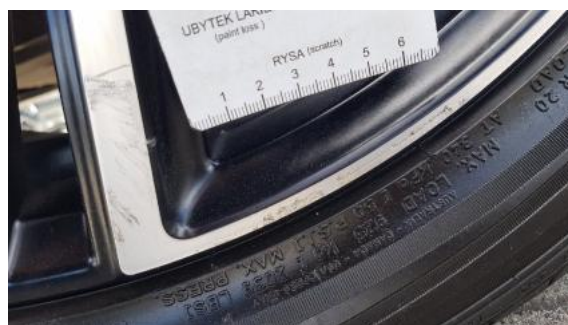
Fot. 32
Felga przednia lewa (Rysa/Odprysk)
