Nr zlecenia DEKRA: MLEASING(CFM)/WAW/63671/19/09/17  
Nr zlecenia/szkody: INTER-CAR BIELANY  
Data zlecenia: 17-09-2019

## Ocena stanu technicznego pojazdu

Eurotax-Kod EC	Marka, model, typ pojazdu				Rodzaj nadwozia
0109190	<b>VOLVO, XC 90 14-19, XC 90 D5 AWD Inscription</b>				KOM
Rodzaj silnika	Pojemność [ccm]	Moc [KM/kW]	Skrzynia biegów	Stan licznika [km] (odczytany)	Ilość drzwi/miejsc
z zapłonem samoczynnym	1969	225/165	automatyczna	87 976	5/5
Nr rej. pojazdu	Nr nadwozia (VIN)		Data 1-rej./rok prod.	Następne bad. tech.	Lakier
DW4F594	YV1LCA4BCG1093053		11-05-2016/2016	10-05-2021	Szary/2-warstwowa metalizowana

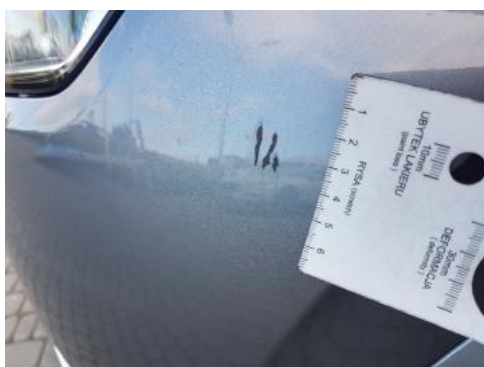
**Fot. 29**

Zderzak (Rysa/Odprysk)

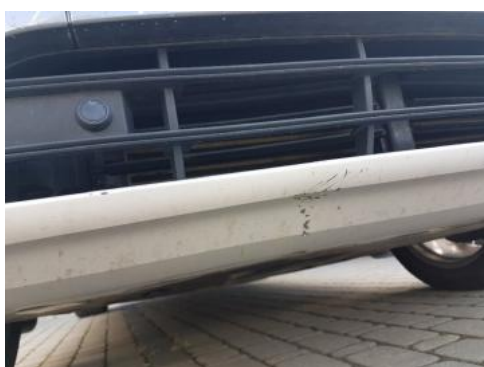
**Fot. 31**

Spoiler zderzaka przedniego (Rysa/Odprysk)

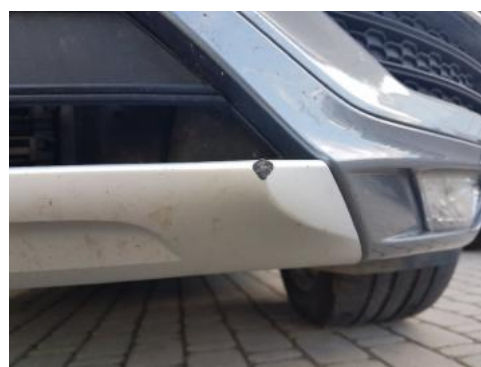
**Fot. 32**

Spoiler zderzaka przedniego (Rysa/Odprysk 1)

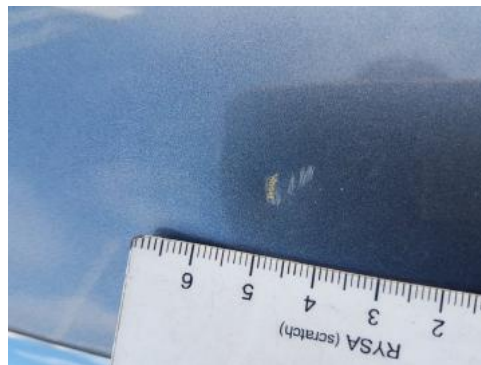
**Fot. 34**

Poz.	Nazwa części	Nr katalogowy	Opis uszkodzenia	Czas [rbg]
1	Pokrycie	31353383	zarysowanie	0.4
2	Listwa ochronna rantu błotnika R	39836879	zarysowanie	
3	Pokrywa przednia	31477040	wgniecenie, głębokie, zarysowanie	0.3
4	Poszycie drzwi tylnych L	31402467	zarysowanie	
5	Poszycie drzwi tylnych R	31402468	wgniecenie, łagodne, zarysowanie	0.4
6	Nakładka zderzaka tylnego, dół	39791720	zarysowanie

Pokrywa komory silnika (Rysa/Odprysk)

Poz.	Nazwa części	Rodzaj lakierowania	Opis uszkodzenia	NS [%]
1	Pokrycie zderzaka przedniego, część środkowa e	K3		
2	Poszerzenie błotnika przedniego R	K3		
3	Pokrywa przednia	III		
4	Drzwi tylne, część górna B-D L	III		
5	Drzwi tylne, część górna B-D R	III		
6	Zderzak tylny, część dolna d-e	K3

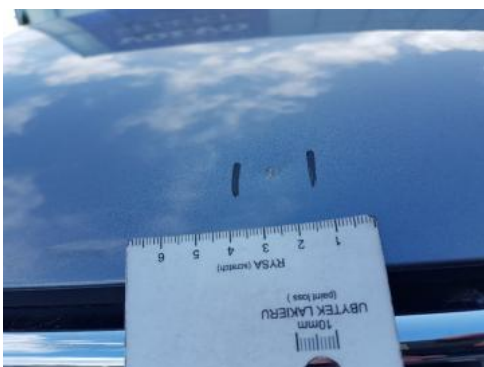
**Fot. 35**

Pokrywa komory silnika (Wgniecie./Odształ.)

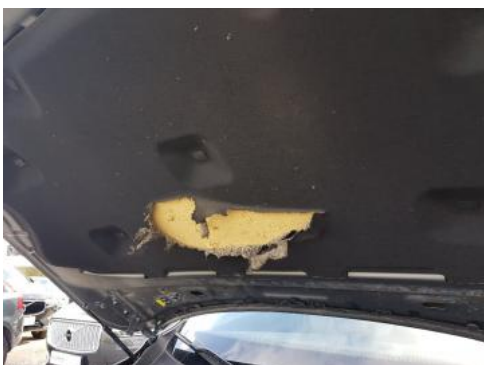
**Fot. 37**

Poz.	Nazwa części	Nr katalogowy	Opis uszkodzenia	NS [%]
1	Wykładzina tłumiąca pokrywę przedniej	31442270	rozerwanie	
2	Nakładka słupka C L	39825323	zarysowanie

Wykładzina pokrywy komory silnika (Pęknięcie/Rozerwanie)

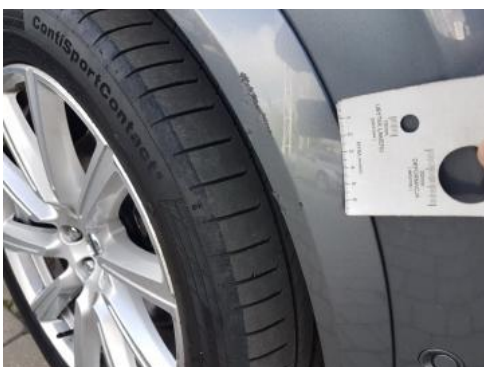
**Fot. 39**

Nadkole przednie prawe (Rysa/Odprysk)

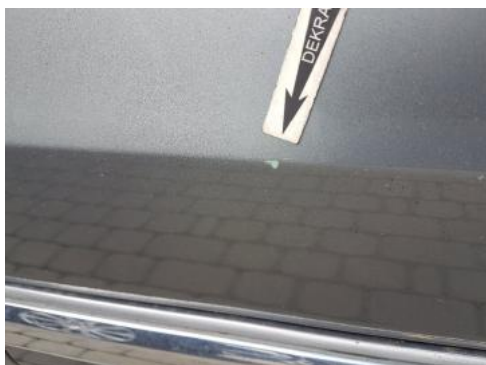
**Fot. 41**

Drzwi przednie prawe (Rysa/Odprysk)

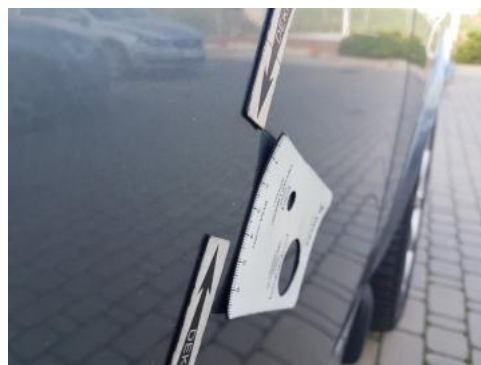
**Fot. 42**

Drzwi przednie prawe (Wgniecie./Odształ.)

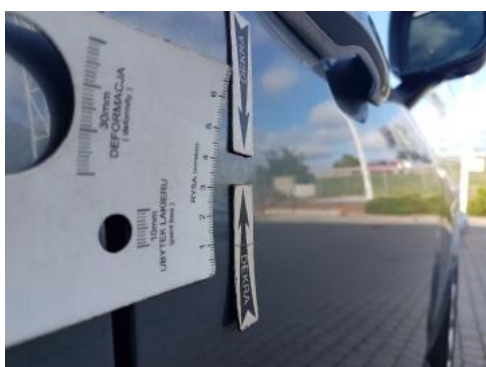
**Fot. 43**

Drzwi przednie prawe (Wgniecie./Odształ. 1)

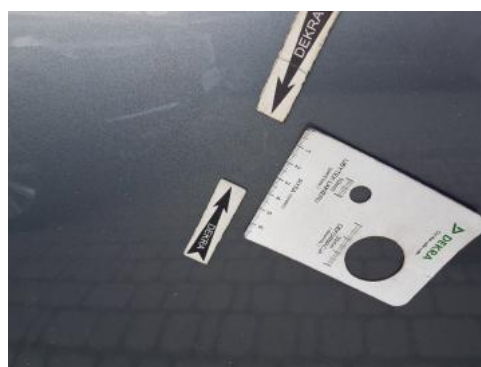
**Fot. 44**

Drzwi przednie prawe (Wgniecie./Odształ. 2)

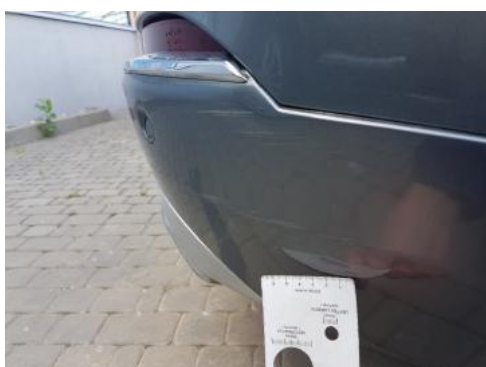
**Fot. 47**

Zderzak tylny (Rysa/Odprysk)

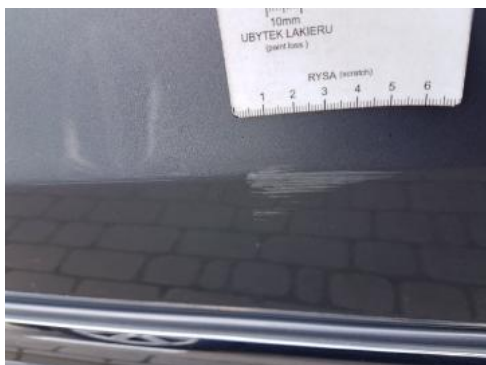
**Fot. 49**  
Drzwi tylne lewe (Rysa/Odprysk)

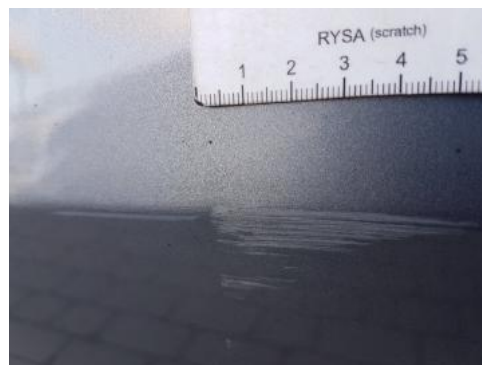
**Fot. 50**  
Drzwi tylne lewe (Rysa/Odprysk 2)

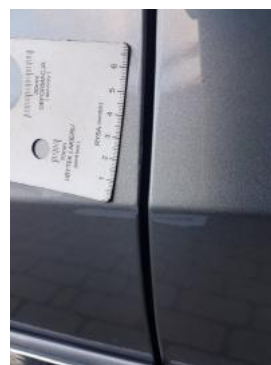
**Fot. 52**  
Drzwi przednie lewe (Rysa/Odprysk)

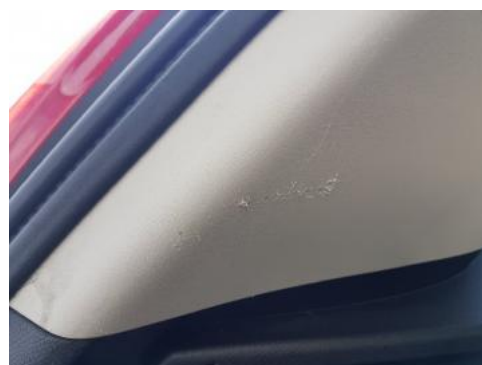
**Fot. 54**  
Wykładzina słupka tylnego lewego (Rysa/Odprysk)

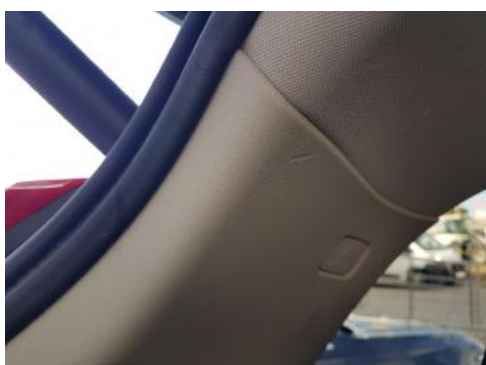
**Fot. 55**  
Wykładzina słupka tylnego lewego (Rysa/Odprysk 1)

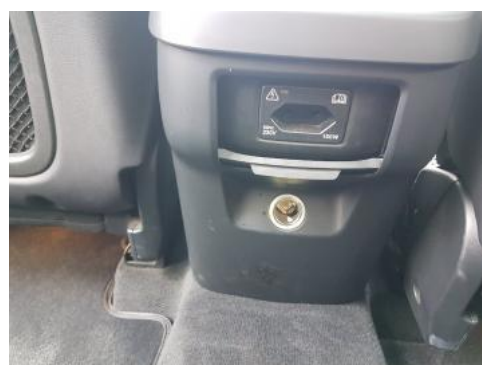
Poz.	Nazwa części	Nr katalogowy	Opis uszkodzeń	Czas [rbg]
1	Zaślepka gniazda 12V		brak

**Fot. 56**  
Zaślepka gniazda 12V (brak)
