Nr zlecenia DEKRA: MLEASING(CFM)/WAW/33767/20/06/08
Nr zlecenia/szkody: WADOWSCY
Data zlecenia: 08-06-2020

Ocena stanu technicznego pojazdu

Eurotax-Kod EC	Marka, model, typ pojazdu				Rodzaj nadwozia
0118943	VOLVO, V40 16-, V40 T3 Drive-E Momentum aut				hatchback
Rodzaj silnika	Pojemność [ccm]	Moc [KM/kW]	Skrzynia biegów	Stan licznika [km] (odczytany)	Ilość drzwi/miejsc
z zapłonem iskrowym	1498	152/112	automatyczna	34 401	5/5
Nr rej. pojazdu	Nr nadwozia (VIN)		Data 1-rej./rok prod.	Następne bad. tech.	Lakier
KR8AU41	YV1MV29L0J2462796		17-10-2017/2017	17-10-2020	Grafit/2-warstwowa metalizowana

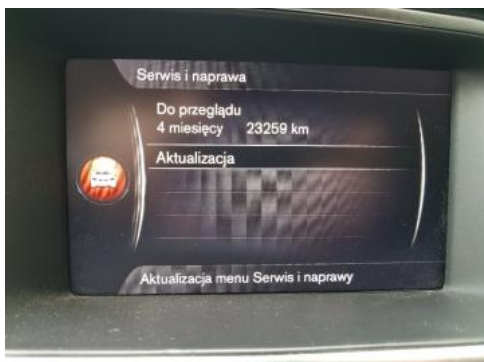
Fot. 25

Poz.	Nazwa części	Nr katalogowy	Opis uszkodzeń	Czas [rbg]
1	Książka serwisowa		brak:, wpisów

Książka serwisowa - ostatni przegląd

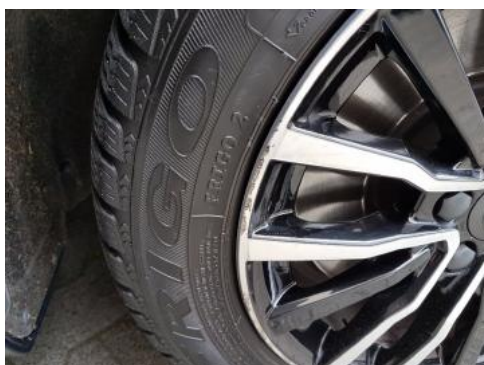
Fot. 27

Poz.	Nazwa części	Nr katalogowy	Opis uszkodzenia	Czas [rbg]
1	Błotnik przedni L	31301261	zarysowanie, na krawędzi, długość cm:< 3	
2	Drzwi tylne (nieuzbrojone) L	31424670	zarysowanie, długość cm:< 1	
3	Tarcza koła przedniego L		zarysowanie, na krawędzi	
4	Tarcza koła tylnego L		zarysowanie	
5	Tarcza koła tylnego R		zarysowanie, na krawędzi	
6	Tarcza koła przedniego R		zarysowanie, na krawędzi

Felga przednia prawa (Rysa/Odprysk)

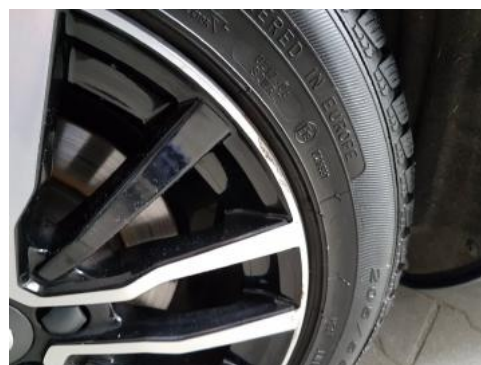
Fot. 28

Felga tylna prawa (Rysa/Odprysk)

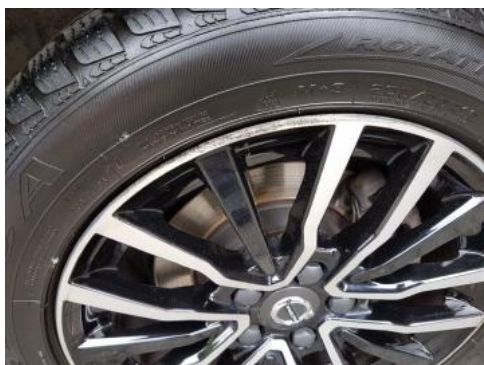
Fot. 29

Felga tylna lewa (Rysa/Odprysk)

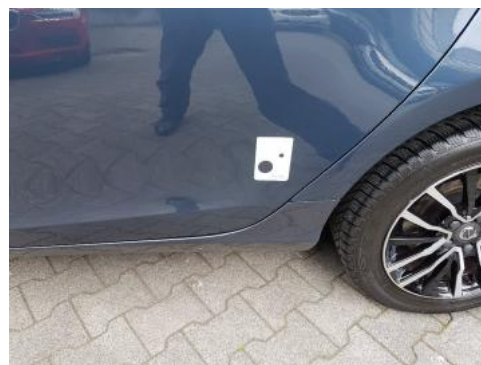
Fot. 30

Drzwi tylne lewe (Zdjęcie poglądowe 1)

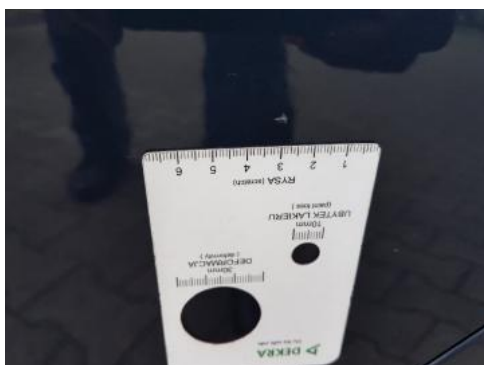
Fot. 31

Drzwi tylne lewe (Rysa/Odprysk)

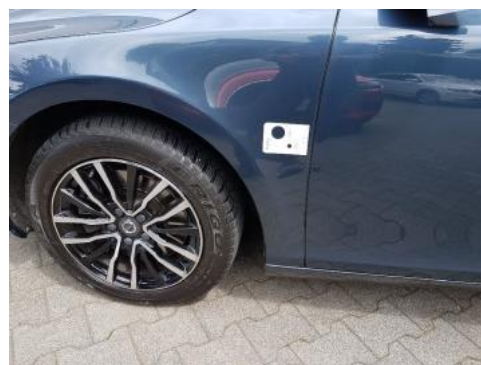
Fot. 32

Błotnik przedni lewy (Zdjęcie poglądowe 1)

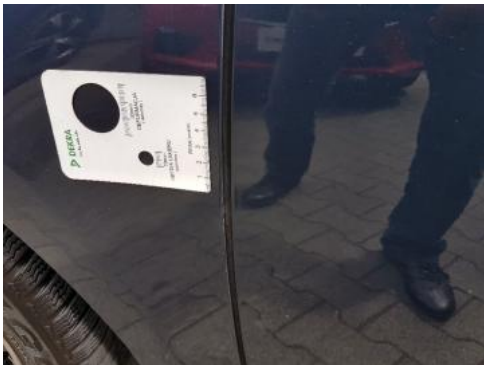
Fot. 33

Błotnik przedni lewy (Rysa/Odprysk)

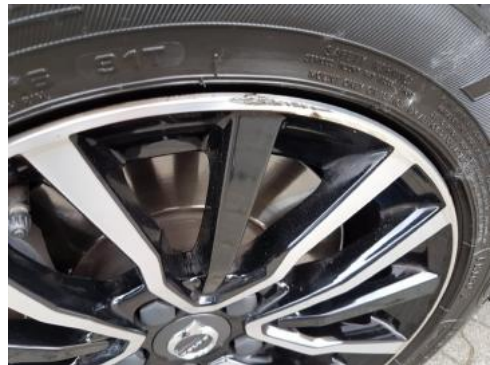
Fot. 34

Felga przednia lewa (Rysa/Odprysk)
