Nr zlecenia DEKRA: MLEASING(CFM)/WAW/30161/20/05/25
 Nr zlecenia/szkody: INTER-CAR BIELANY
 Data zlecenia: 25-05-2020

Ocena stanu technicznego pojazdu

Eurotax-Kod EC	Marka, model, typ pojazdu				Rodzaj nadwozia
0128235	VOLVO, XC 40 17-, XC 40 T5 AWD Momentum (Intro Edition)				KOM
Rodzaj silnika	Pojemność [ccm]	Moc [KM/kW]	Skrzynia biegów	Stan licznika [km] (odczytany)	Ilość drzwi/miejsc
z zapłonem iskrowym	1969	250/184	automatyczna	25 761	5/5
Nr rej. pojazdu	Nr nadwozia (VIN)		Data 1-rej./rok prod.	Następne bad. tech.	Lakier
DW9W326	YV1XZ13BCJ2021494		06-06-2018/2018	06-06-2021	błękitny/2-warstwowy uni

Data oględzin: 27-05-2020

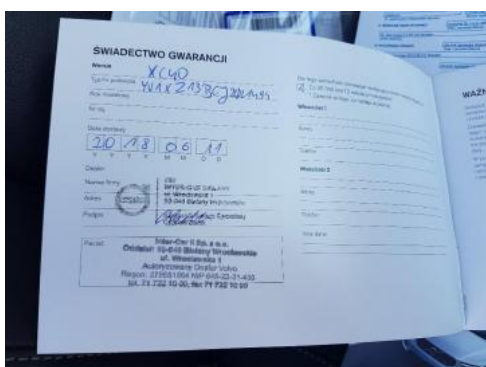
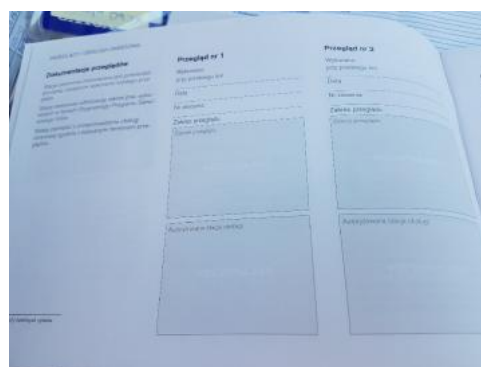
Poz.	Nazwa części	Nr katalogowy	Opis uszkodzeń	Czas [rbg]
1	Książka serwisowa		brak:, wpisów

Fot. 23
Książka serwisowa (dane pojazdu)

Fot. 24
Książka serwisowa - ostatni przegląd

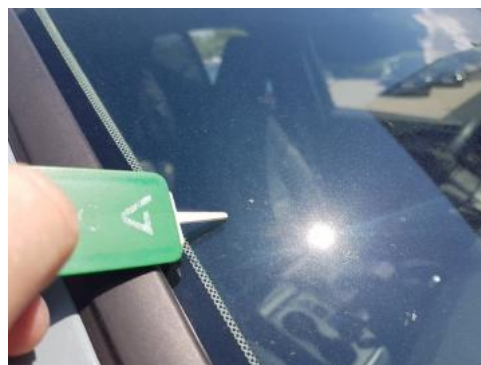
Poz.	Nazwa części	Nr katalogowy	Opis uszkodzenia	Czas [rbg]
1	Szyba przednia barwiona	32244807	odpryski szkła	
2	Tarcza koła aluminiowa przód L	31471554	zarysowanie

Fot. 26
Szyba czołowa (Zdjęcie pogładowe 1)

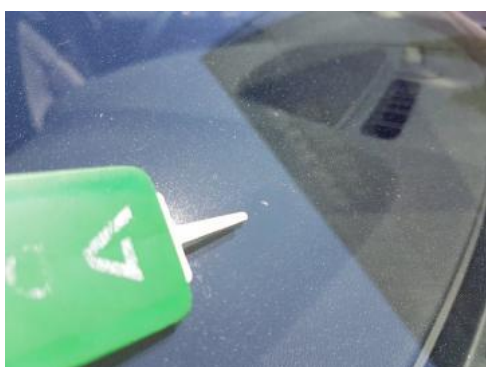
Fot. 27
Szyba czołowa (Rysa/Odprysk)

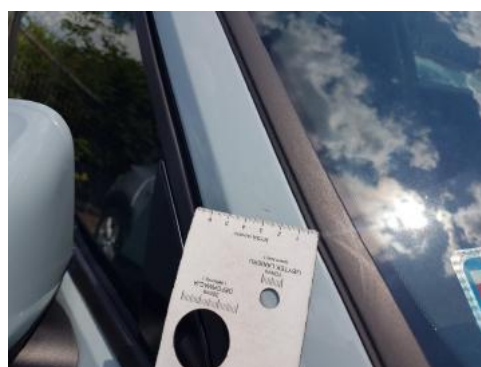
Poz.	Nazwa części	Rodzaj lakierowania	Opis uszkodzenia	NS [%]
1	Słupek przedni (A), część górna R	III		0.01
2	Zderzak tylny, część boczna a-b L	K2

Fot. 28
Słupek przedni prawy (Zdjęcie pogładowe 1)

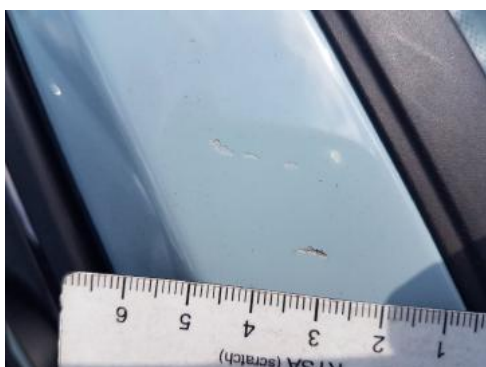
Poz.	Nazwa części	Nr katalogowy	Opis uszkodzenia	Czas [rbg]
1	Rama drzwi, góra, przód R	31675824	głębokie, zarysowanie	
2	Zderzak, róg L	39848189	zarysowanie

Fot. 29
Słupek przedni prawy (Rysa/Odprysk)

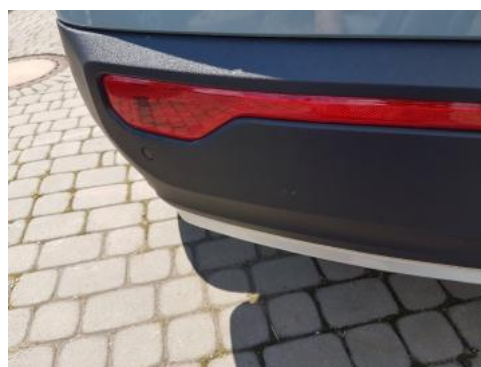
Poz.	Nazwa części	Nr katalogowy	Opis uszkodzenia	NS [%]
1	Okladzina zderzaka tylnego	31663160	zarysowanie, wgniecenie/odkształcenie	
2	Obudowa silnika, góra	32138305	ubytki materiału

Fot. 30
Zderzak tylny (Zdjęcie pogładowe 1)

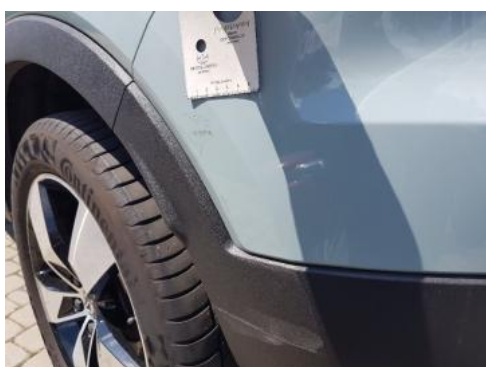
Fot. 31
Zderzak tylny (Zdjęcie pogładowe 2)

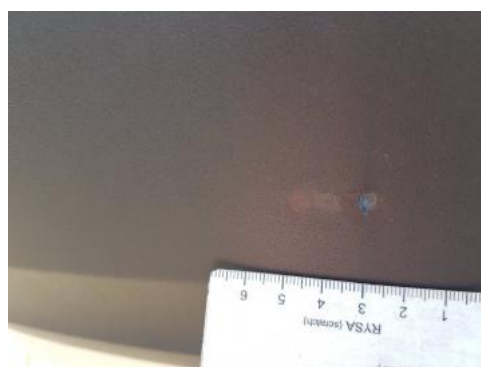
Fot. 32
Zderzak tylny (Rysa/Odprysk)

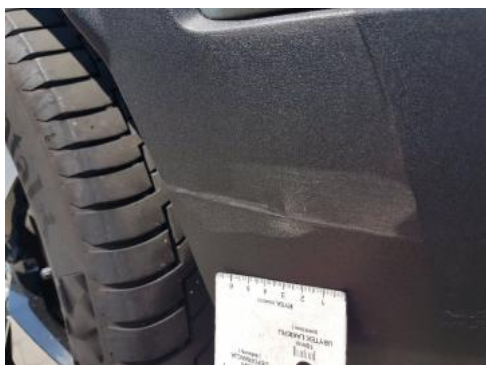
Fot. 33
Zderzak tylny (Rysa/Odprysk 1)

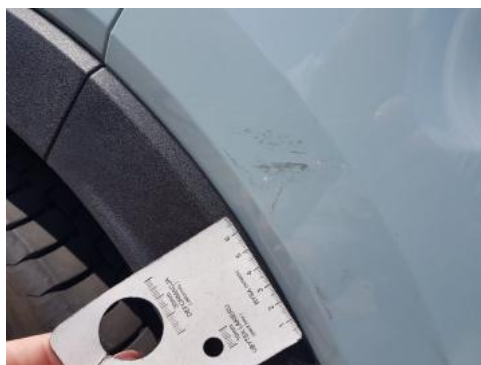
Fot. 34
Zderzak tylny (Rysa/Odprysk 2)

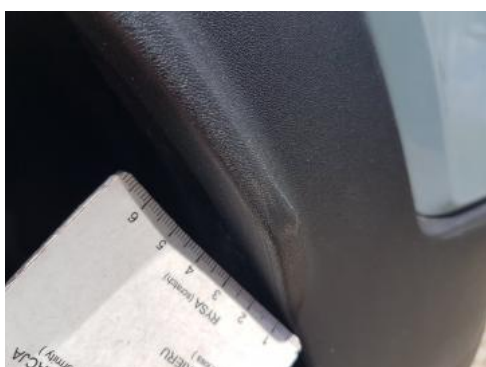
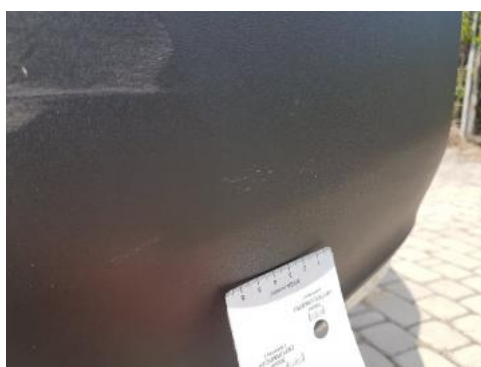
Fot. 35
Zderzak tylny (zarysowanie)

Fot. 36
Zderzak tylny (zarysowanie)

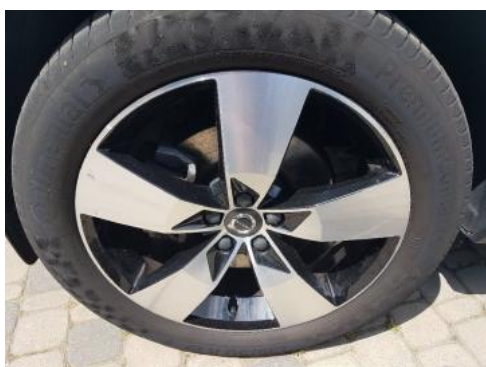
Fot. 37
Felga przednia lewa (Zdjęcie poglądowe 1)

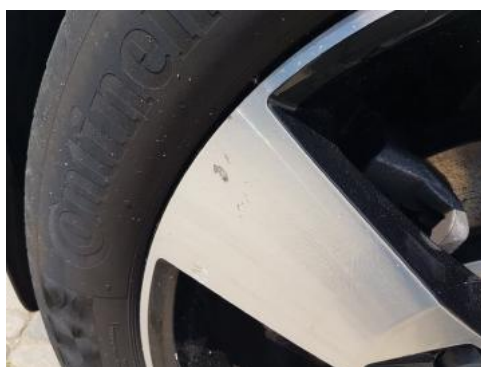
Fot. 38
Felga przednia lewa (Rysa/Odprysk)

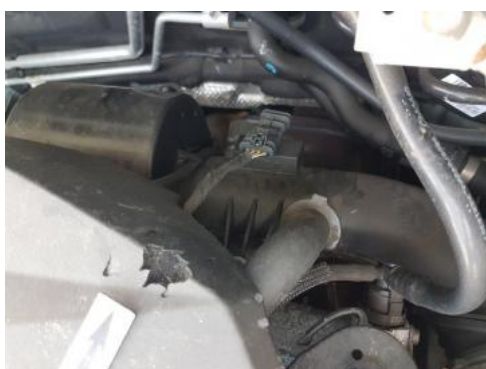
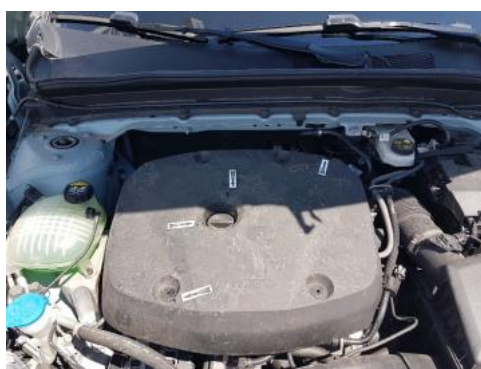
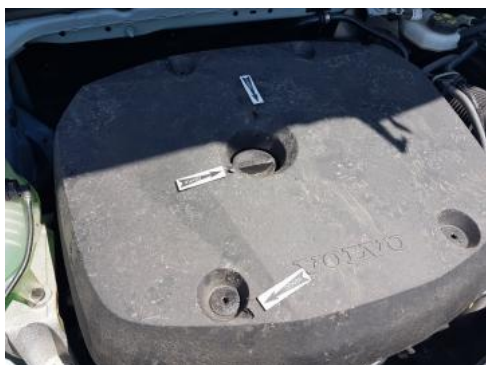
Fot. 39
Osłona silnika (ubytki materiału)

Fot. 40
Osłona silnika (ubytki materiału)

Ośłona silnika (ubytki materiału)
