Nr zlecenia: 27/03/09/2020/Car-Port STANDARD

P o g l d o w y R a p o r t S t a n u T e c h n i c z n e g o

Zadanie: Ocena stanu technicznego i okre lenie warto ci rynkowej pojazdu

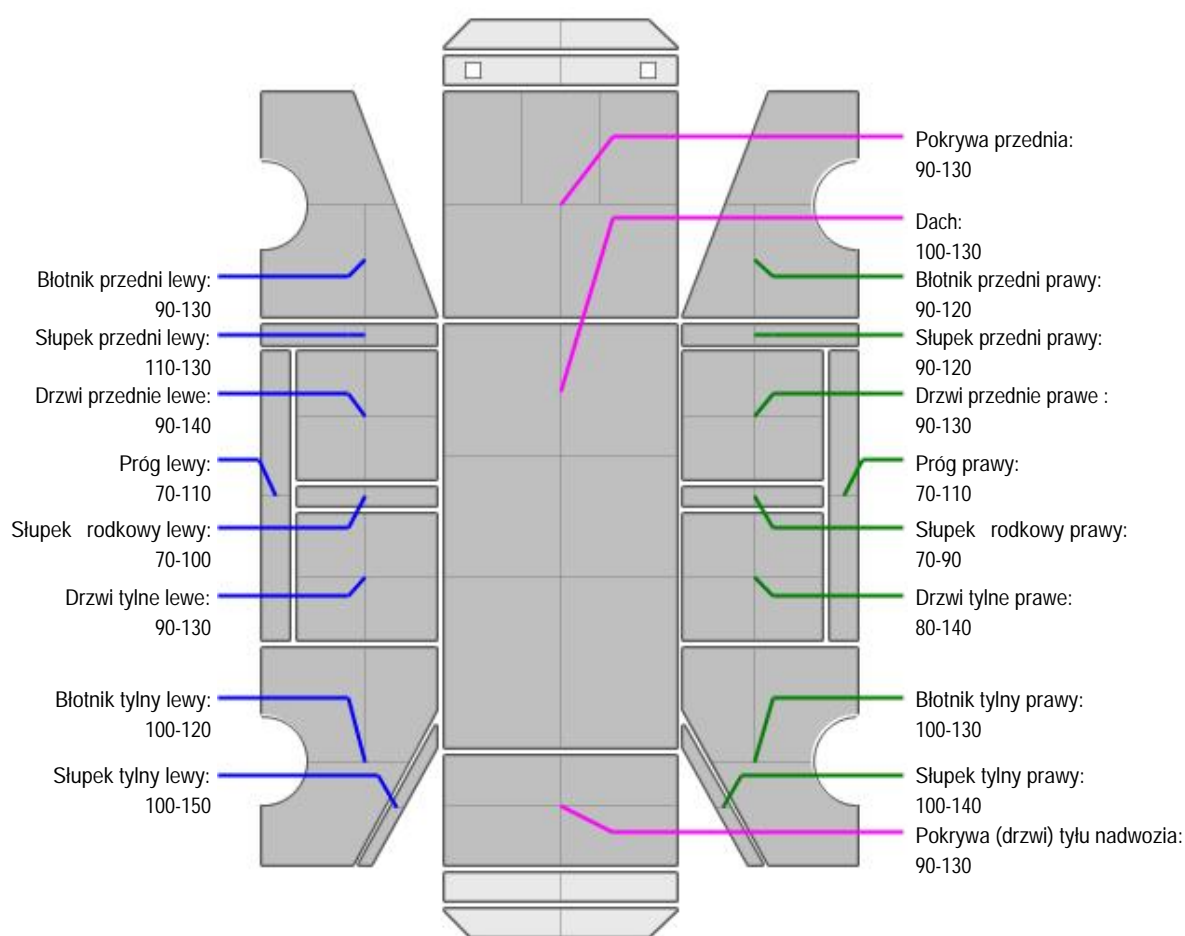
L.p.	Nazwa elementu	L / P	Grubość powłoki [μm]	Opis
1	Pokrywa przednia		90-130	
2	Dach		100-130	
3	Błotnik przedni	L	90-130	
4	Próg	L	70-110	
5	Słupiek przedni	L	110-130	
6	Drzwi przednie	L	90-140	
7	Słupiek rodkowy	L	70-100	
8	Drzwi tylne	L	90-130

9	Łotnik tylny	L	100-120	
10	Słupki tylny	L	100-150	
11	Łotnik przedni	P	90-120	
12	Próg	P	70-110	
13	Słupki przedni	P	90-120	
14	Drzwi przednie	P	90-130	
15	Słupki rodkiowy	P	70-90	
16	Drzwi tylne	P	80-140	
17	Łotnik tylny	P	100-130	
18	Słupki tylny	P	100-140	
19	Pokrywa (drzwi) tyłu nadwozia		90-130
