Nr zlecenia DEKRA: MLEASING(CFM)/WAW/29185/20/05/20
 Nr zlecenia/szkody: Golemo
 Data zlecenia: 20-05-2020

Ocena stanu technicznego pojazdu

Eurotax-Kod EC	Marka, model, typ pojazdu				Rodzaj nadwozia
0109375	MAZDA, 6 Kombi 15-18, 6 2.2 D Skypassion I-ELoop 4x4 aut				KOM
Rodzaj silnika	Pojemność [ccm]	Moc [KM/kW]	Skrzynia biegów	Stan licznika [km] (odczytany)	Ilość drzwi/miejsc
z zapłonem samoczynnym	2191	175/129	automatyczna	195 349	5/5
Nr rej. pojazdu	Nr nadwozia (VIN)		Data 1-rej./rok prod.	Następne bad. tech.	Lakier
WL3235H	JMZGJF92871352411		19-05-2016/2016	12-05-2021	Białe/2-warstwowa metalizowana

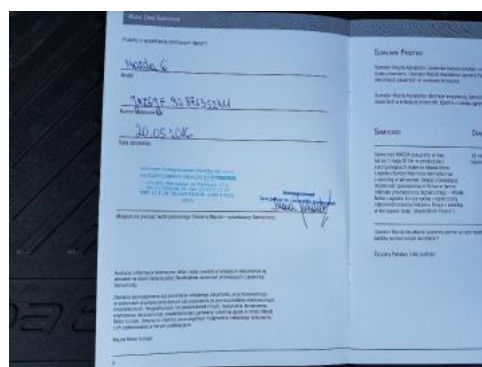
Poz.	Nazwa części	Nr katalogowy	Opis uszkodzeń	Czas [rbg]
1	Książka serwisowa		brak

Fot. 24
Książka serwisowa (dane pojazdu)

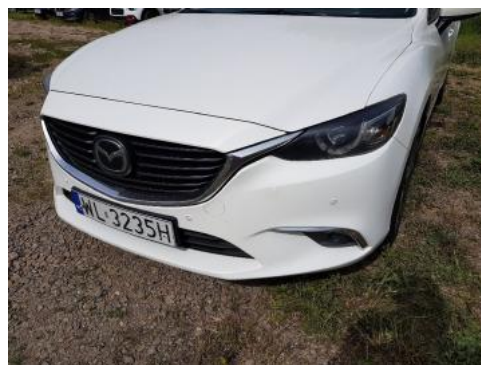
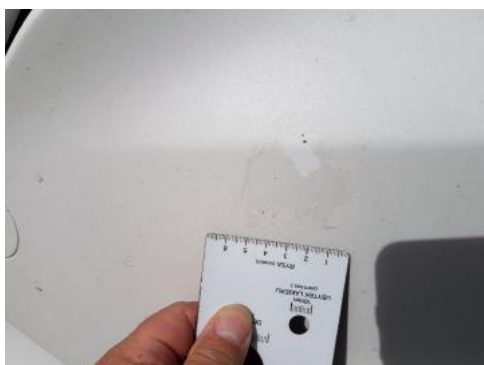
Poz.	Nazwa części	Nr katalogowy	Opis uszkodzenia	Czas [rbg]
1	Okładzina zderzaka przedniego	GHT650031C8N	łuszczenie powłoki lakierowej	
2	Tarcza koła aluminiowa przód L	9965087590CN	ubytki materiału, zarysowanie	1

Poz.	Nazwa części	Rodzaj lakierowania	Opis uszkodzenia	NS [%]
1	Zderzak przedni k/e	K3

Fot. 26
Zderzak (Zdjęcie poglądowe 1)

Fot. 27
Zderzak (Rysa/Odprysk)

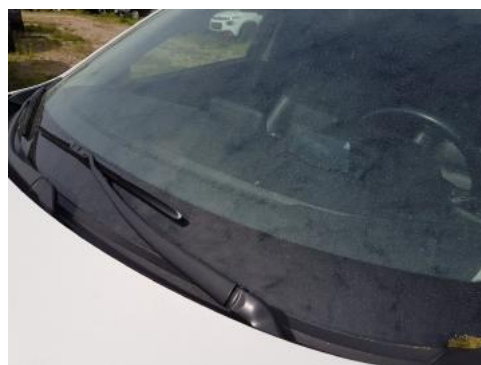
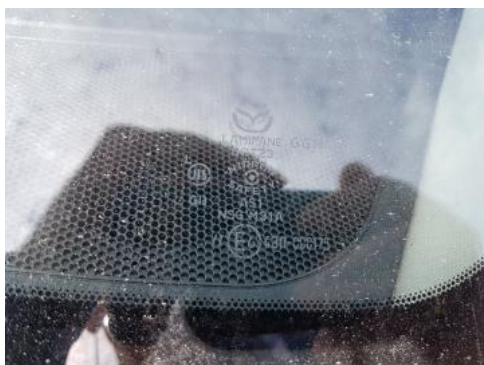
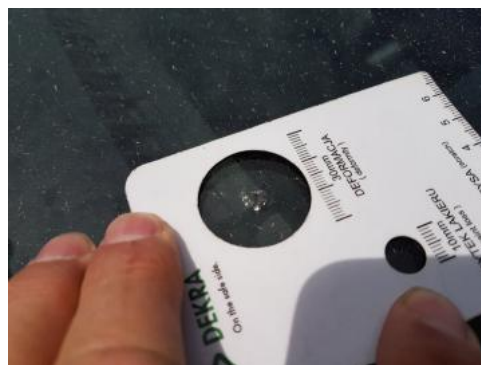
Poz.	Nazwa części	Nr katalogowy	Opis uszkodzenia	NS [%]
1	Szyba przednia barwiona	GHR963900A9D	pęknięcie	
2	Kpl.montażowy/naprawczy-kpl.do klejenia	490305870A

Fot. 28
Szyba czołowa (Zdjęcie poglądowe 1)

Fot. 29
Szyba czołowa (Rysa/Odprysk)

Fot. 30
Szyba czołowa (Rysa/Odprysk 1)

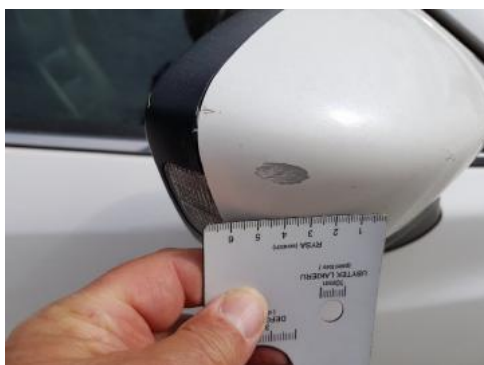
Poz.	Nazwa części	Nr katalogowy	Opis uszkodzenia	Czas [rbg]
1	Oslona lusterka zewnętrznego L	GHP9691N7A51	zarysowanie, długość cm:< 2	
2	Oslona lusterka zewnętrznego R	GHP9691N1A51	zarysowanie, długość cm:< 2	
3	Tapicerka oparcia 1.rząd R	GRN18818104	punktowe, zabrudzenie

Fot. 31
Lusterko zewnętrzne prawe (Rysa/Odprysk)

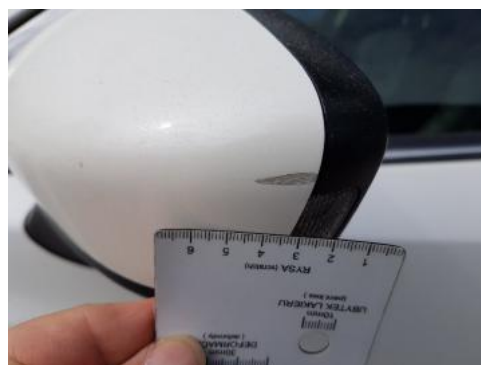
Fot. 32
Lusterko zewnętrzne lewe (Rysa/Odprysk)

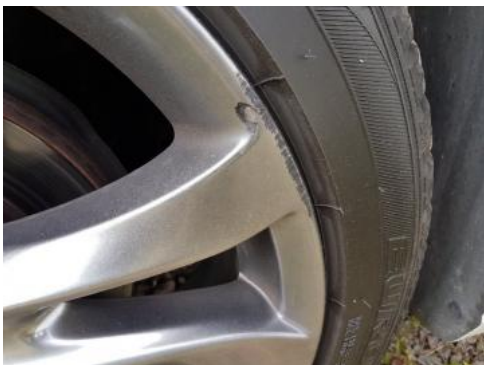
Fot. 33

Felga przednia lewa (Rysa/Odprysk)

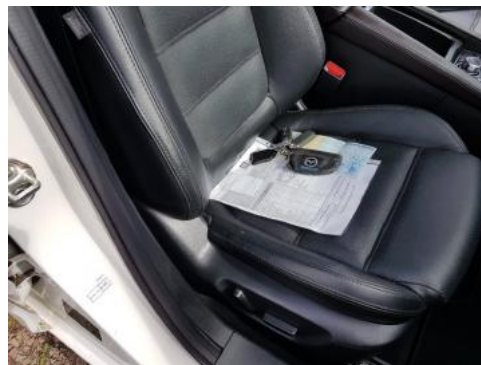
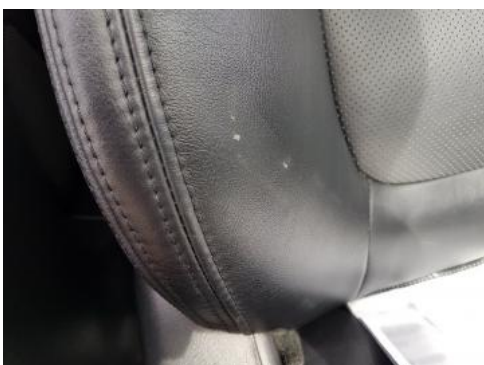
Fotel prawy (Zdjęcie poglądowe 1)

Fotel prawy (Inne)
