Nr zlecenia DEKRA: MLEASING(CFM)/WAW/53690/20/09/04  
 Nr zlecenia/szkody:  
 Data zlecenia: 04-09-2020

## Ocena stanu technicznego pojazdu

Eurotax-Kod EC	Marka, model, typ pojazdu				Rodzaj nadwozia
0113187	<b>SKODA, Octavia III Kombi 13-17, Octavia 1.6 TDI Active DSG</b>				KOM
Rodzaj silnika	Pojemność [ccm]	Moc [KM/kW]	Skrzynia biegów	Stan licznika [km] (odczytany)	Ilość drzwi/miejsc
z zapłonem samoczynnym	1598	110/81	automatyczna	167 431	5/5
Nr rej. pojazdu	Nr nadwozia (VIN)		Data 1-rej./rok prod.	Następne bad. tech.	Lakier
LU084EG	TMBJG7NE5G0202372		17-03-2016/2016	17-03-2021	Srebrny/metalic

**Data oględzin:** 09-09-2020

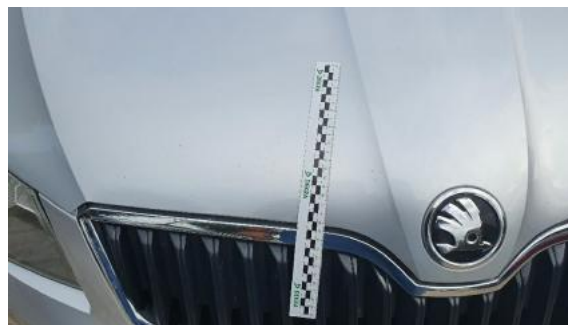
**Fot. 26**  
Pokrywa komory silnika (Rysa/Odprysk)

Poz.	Nazwa części	Nr katalogowy	Opis uszkodzenia	Czas [rbg]
1	Pokrywa przednia	5E0823031	liczne, rysa/odprysk, ślady korozji	
2	Słupek przed.(A) część zewn. L	5E9809601A	rysa/odprysk, ślady korozji	
3	Dach	5E9817111B	rysa/odprysk, ślady korozji	
4	Pokrywa tylna	5E9827023C	wgniecenie	0.5

Poz.	Nazwa części	Rodzaj lakierowania	Opis uszkodzenia	NS [%]
1	Pokrywa przednia	III		
2	Słupek przedni (A), część górna L	SP		0.03
3	Dach, część środkowa	SP		0.03
4	Drzwi tylne, część dolna B	III

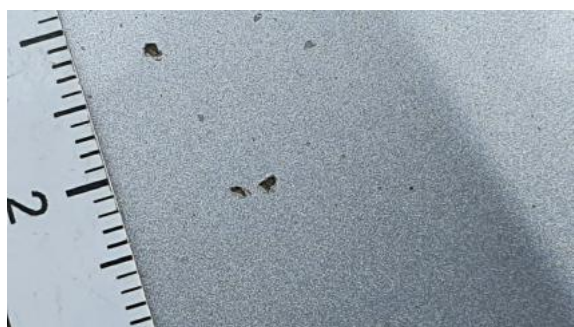
**Fot. 27**  
Pokrywa komory silnika (Inne)

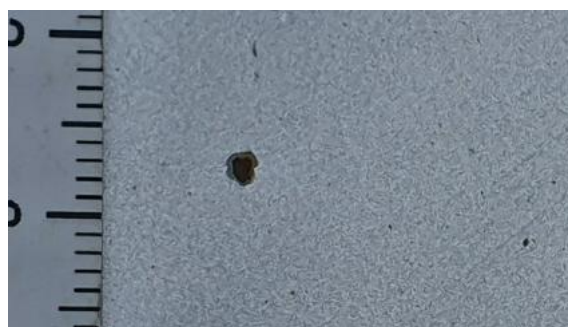
**Fot. 28**  
Pokrywa komory silnika (Inne 1)

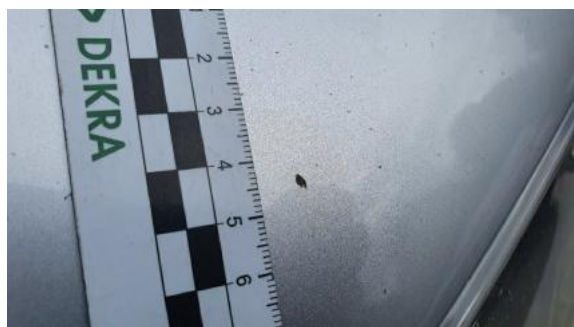
**Fot. 29**  
Pokrywa komory silnika (Inne 2)

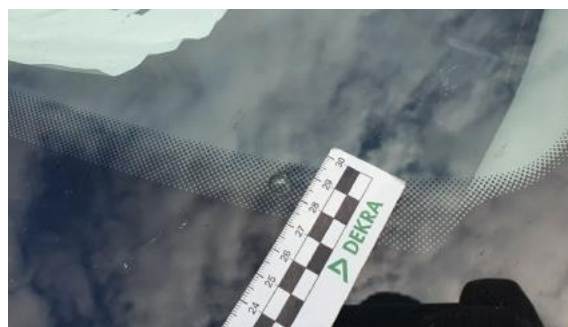
**Fot. 30**  
Szyba czołowa (Rysa/Odprysk)

Poz.	Nazwa części	Nr katalogowy	Opis uszkodzenia	NS [%]
1	Szyba przednia	5E0845011AQNVB	pęknięcie, rysa/odprysk

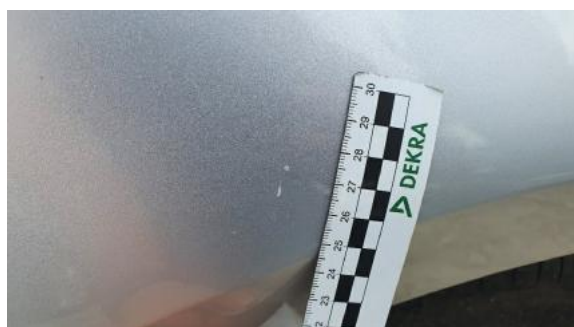
**Fot. 31**  
Błotnik przedni prawy (Rysa/Odprysk)

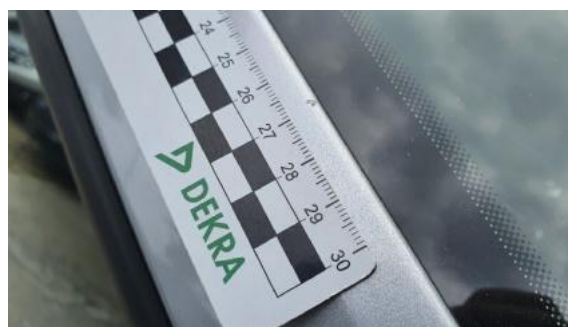
**Fot. 32**  
Stupek przedni prawy (Rysa/Odprysk)

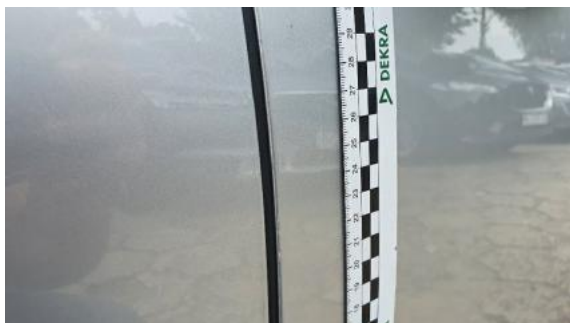
**Fot. 33**

Drzwi przednie prawe (Rysa/Odprysk)

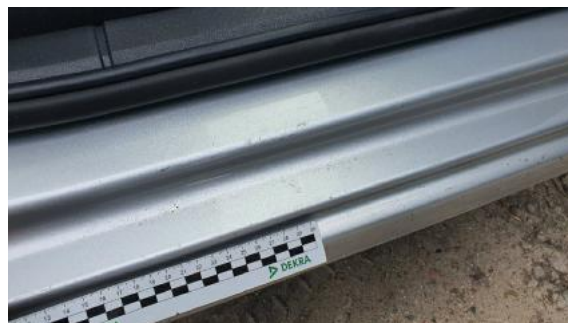
**Fot. 34**

Drzwi tylne prawe (Rysa/Odprysk)

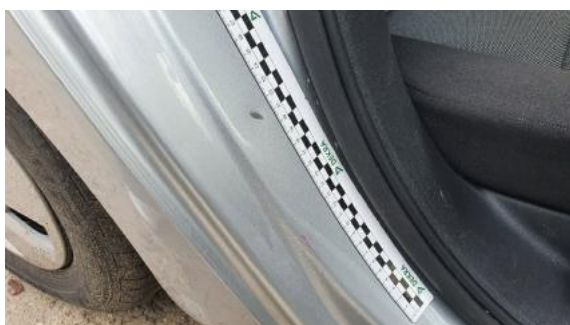
**Fot. 35**

Łotnik tylny prawy/ściana boczna prawa (Rysa/Odprysk)

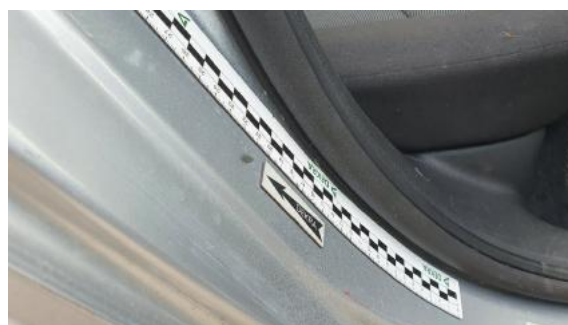
**Fot. 36**

Łotnik tylny prawy/ściana boczna prawa (Wgniec./Odkształ.)

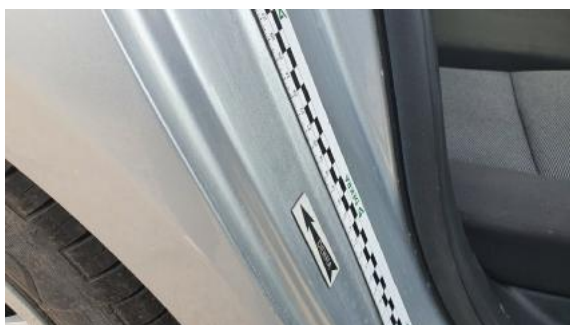
**Fot. 37**

Łotnik tylny prawy/ściana boczna prawa (Wgniec./Odkształ. 1)

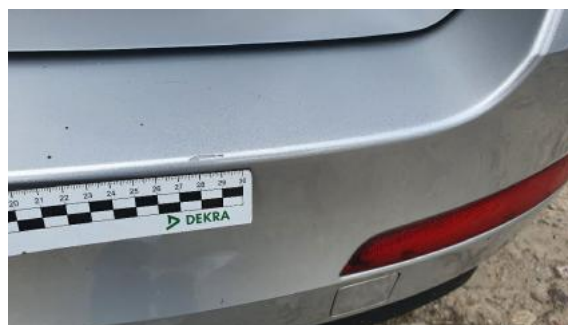
**Fot. 38**

Zderzak tylny (Rysa/Odprysk)

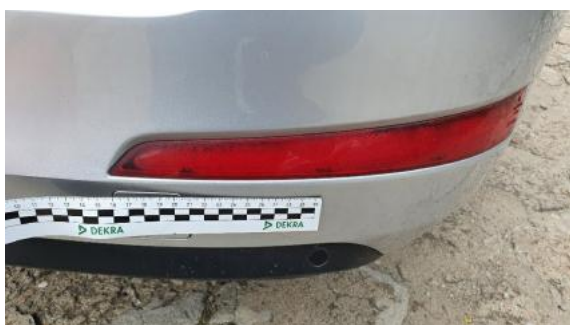
**Fot. 39**

Zderzak tylny (Inne)

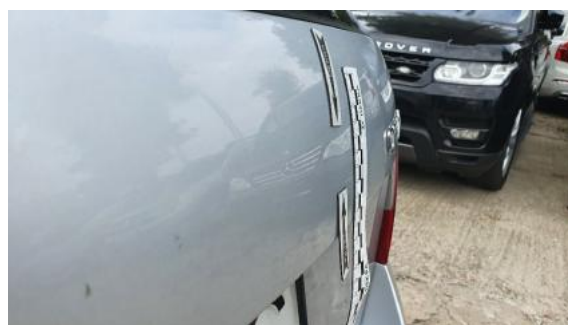
**Fot. 40**

Pokrywa bagażnika (Wgniec./Odkształ.)

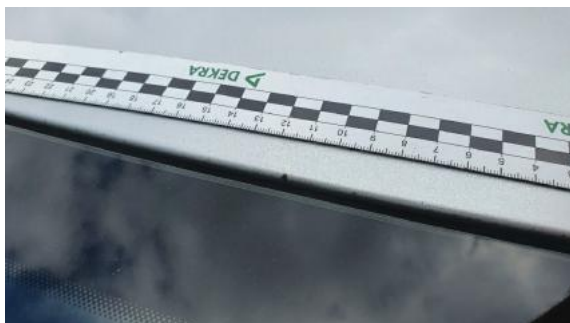
**Fot. 41**  
Dach (Rysa/Odprysk)

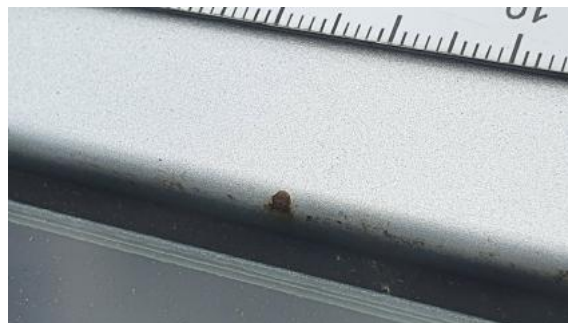
**Fot. 42**  
Dach (Inne)

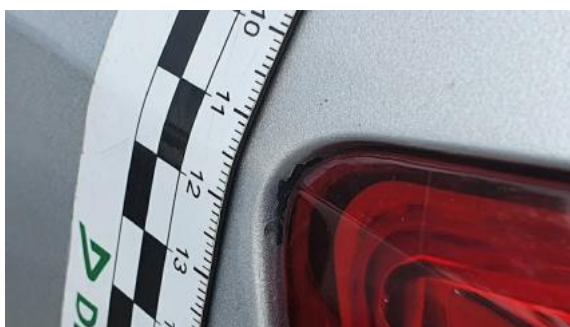
**Fot. 43**  
Błotnik tylny lewy/ściana boczna lewa (Rysa/Odprysk)

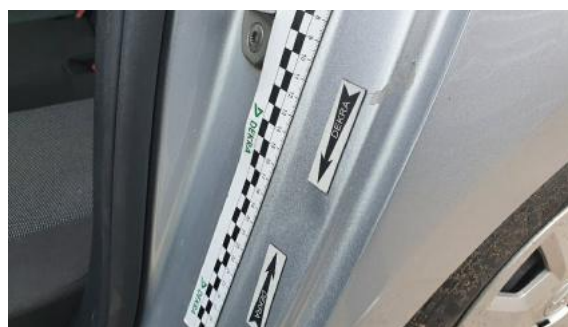
**Fot. 44**  
Błotnik tylny lewy/ściana boczna lewa (Wgniecie./Odkształ.)

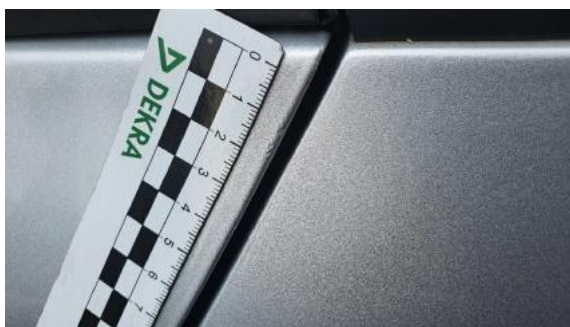
**Fot. 45**  
Drzwi tylne lewe (Rysa/Odprysk)

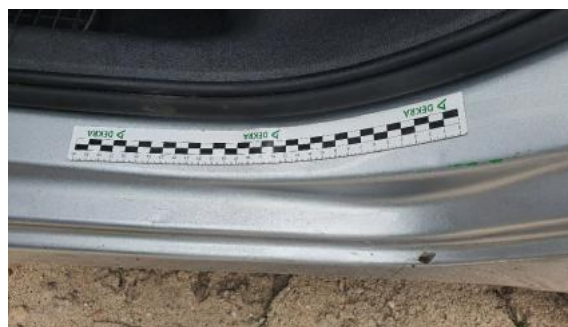
**Fot. 46**  
Próg lewy (Rysa/Odprysk)

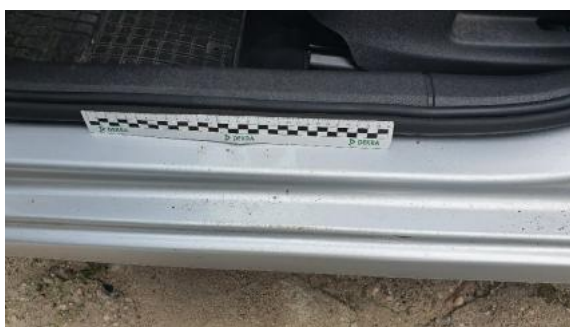
**Fot. 47**  
Próg lewy (Rysa/Odprysk 1)

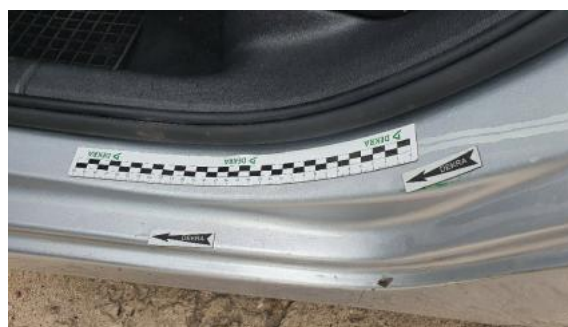
**Fot. 48**  
Próg lewy (Wgniecie./Odkształ.)

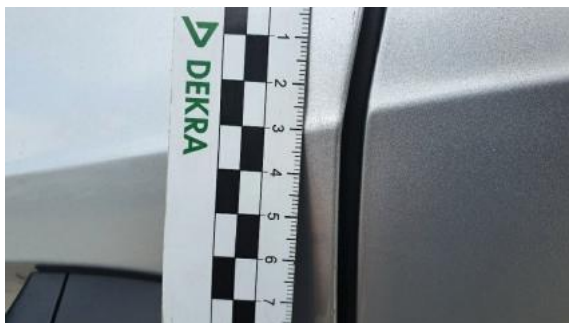
**Fot. 49**  
Drzwi przednie lewe (Rysa/Odprysk)

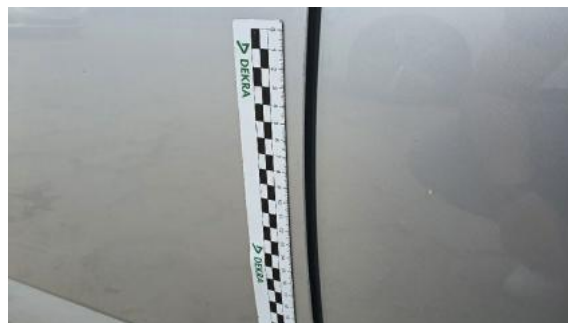
**Fot. 50**  
Drzwi przednie lewe (Rysa/Odprysk 1)

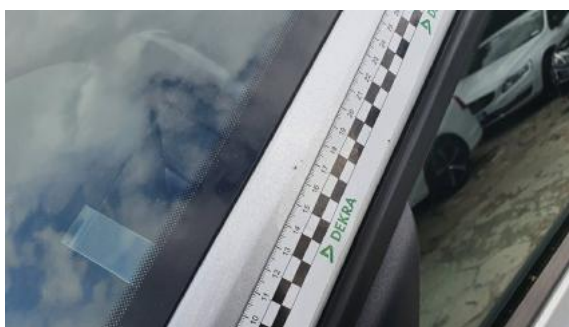
**Fot. 51**  
Słupek przedni lewy (Rysa/Odprysk)

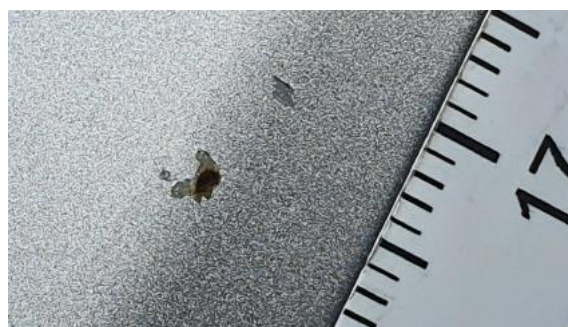
**Fot. 52**  
Słupek przedni lewy (Inne)

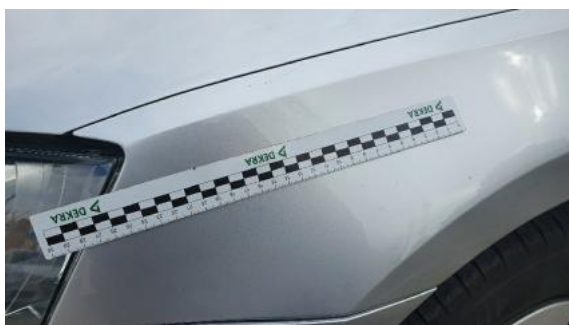
**Fot. 53**  
Błotnik przedni lewy (Rysa/Odprysk)

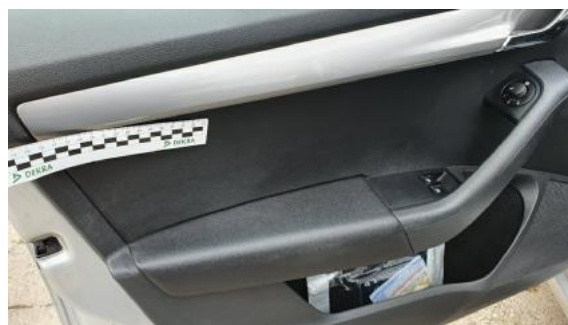
**Fot. 54**  
Tapicerka drzwi przednich lewych (Inne)

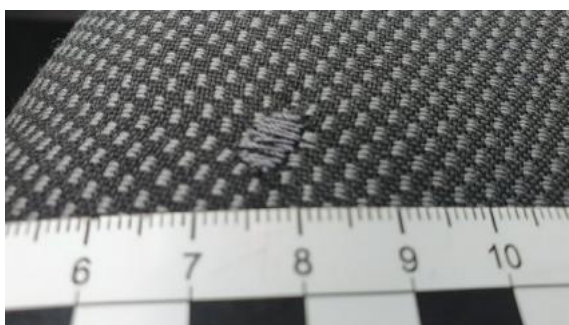
**Fot. 55**  
Fotel lewy (Pęknięcie/Rozerwanie)

2	Kpl.montażowy/naprawczy-kpl.do klejenia	D169300M2		
3	Tapicerka siedziska 1.rząd L	5E0881405BAXPI	pęknięcie/rozerwanie	
4	Tapicerka siedziska 2.rząd	5E0885405XPI	przepalenie

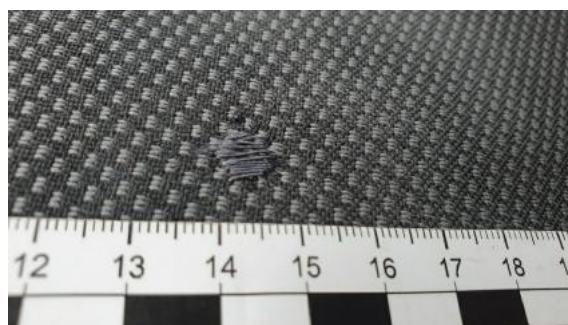
**Fot. 56**  
Fotel lewy (Pęknięcie/Rozerwanie 1)

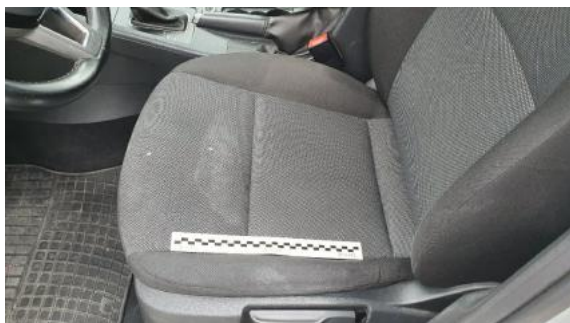
**Fot. 57**  
Fotel lewy (Inne)

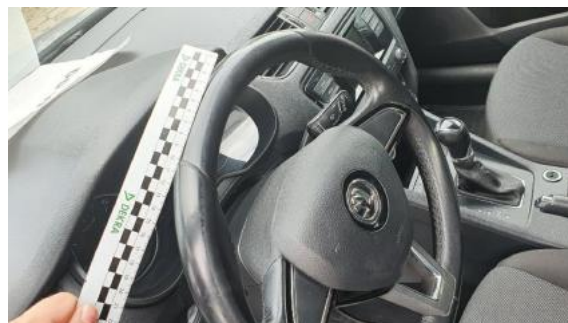
**Fot. 58**  
Koło kierownicy (Rysa/Odprysk)

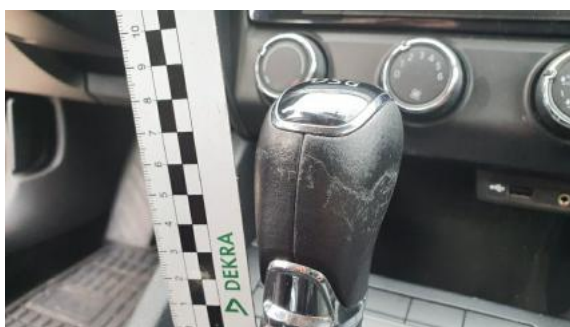
**Fot. 59**  
pp\_galka\_dzwigni\_zmiany\_biegow (Rysa/Odprysk)

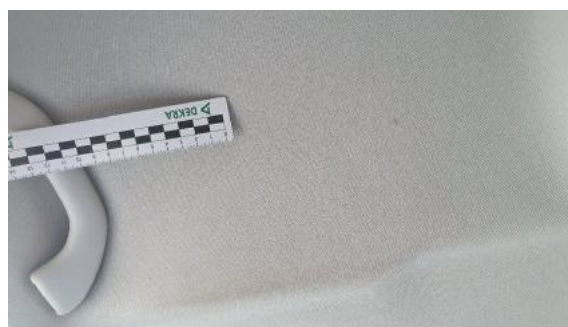
**Fot. 60**  
Podsufitka (Inne)

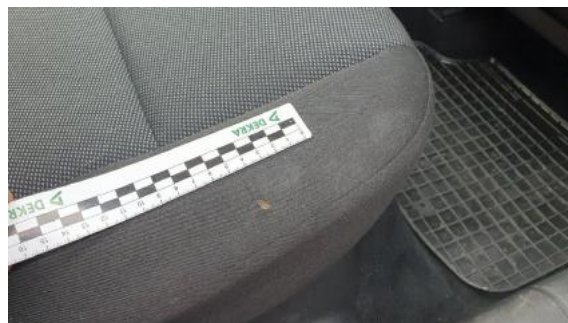
**Fot. 62**  
Kanapa tylna (Pęknięcie/Rozerwanie)

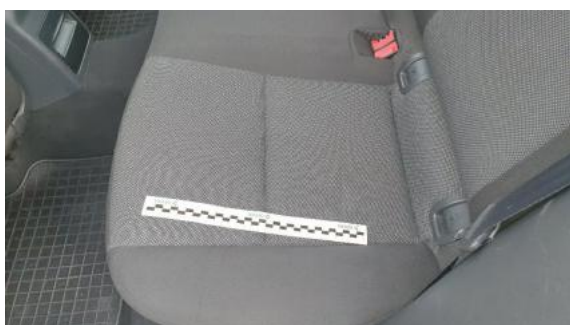
**Fot. 63**  
Kanapa tylna (Inne)

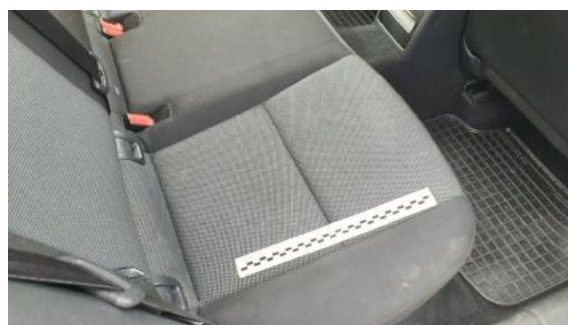
**Fot. 64**  
Kanapa tylna (Inne 1)
