Nr zlecenia DEKRA: MLEASING(CFM)/WAW/44789/20/07/28
 Nr zlecenia/szkody:
 Data zlecenia: 28-07-2020

Ocena stanu technicznego pojazdu

Eurotax-Kod EC	Marka, model, typ pojazdu				Rodzaj nadwozia
0109472	SKODA, Fabia III Kombi 14-18, Fabia 1.4 TDI Active				KOM
Rodzaj silnika	Pojemność [ccm]	Moc [KM/kW]	Skrzynia biegów	Stan licznika [km] (odczytany)	Ilość drzwi/miejsc
z zapłonem samoczynnym	1422	105/77	manualna	132 882	5/5
Nr rej. pojazdu	Nr nadwozia (VIN)		Data 1-rej./rok prod.	Następne bad. tech.	Lakier
WL6076H	TMBJT6NJ4HZ023501		18-07-2016/2016	18-07-2021	Biały/2-warstwowy uni

Data oględzin: 30-07-2020

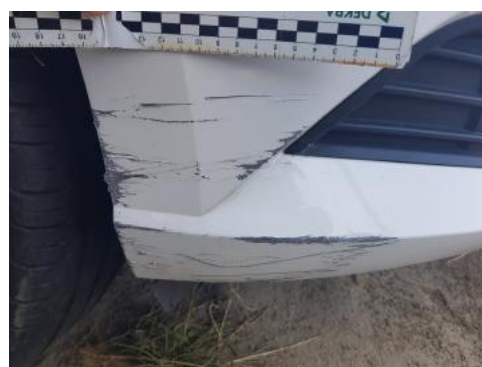
Poz.	Nazwa części	Nr katalogowy	Opis uszkodzenia	Czas [rbg]
1	Okladzina zderzaka przedniego	6V0807221	głębokie, zarysowanie	0.5
2	Drzwi tylne (nieuzbrojone) R	6V9833052A	głębokie, zarysowanie	
3	Okladzina zderzaka tylnego	6V9807421	wgniecenie, zarysowanie	0.4
4	Lampa tylna R	6V9945112	zarysowanie	0.2

Fot. 24
Zderzak (Rysa/Odprysk)

Poz.	Nazwa części	Rodzaj lakierowania	Opis uszkodzenia	NS [%]
1	Zderzak przedni k	K3		
2	Drzwi tylne, część dolna F R	III		
3	Zderzak tylny, kompletny k	K3

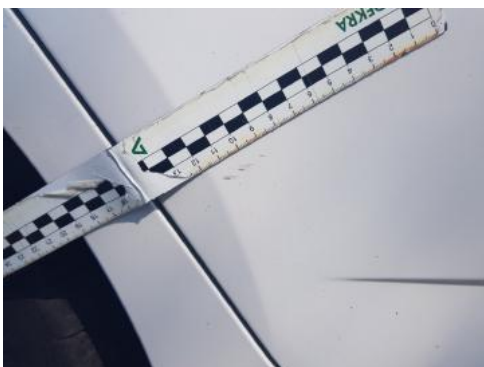
Fot. 25

Drzwi tylne prawe (Rysa/Odprysk)

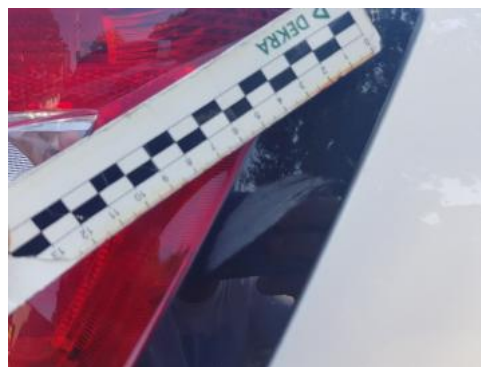
Fot. 26

Lampa zespolona tylna prawa (zarysowanie)

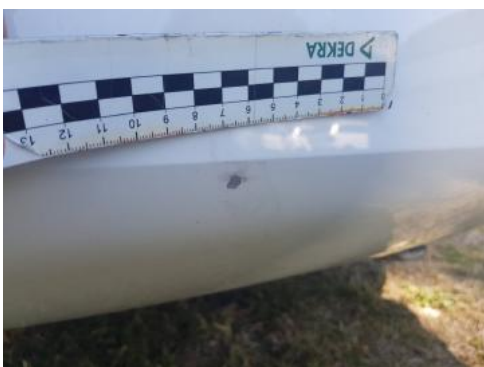
Fot. 27

Zderzak tylny (Rysa/Odprysk)

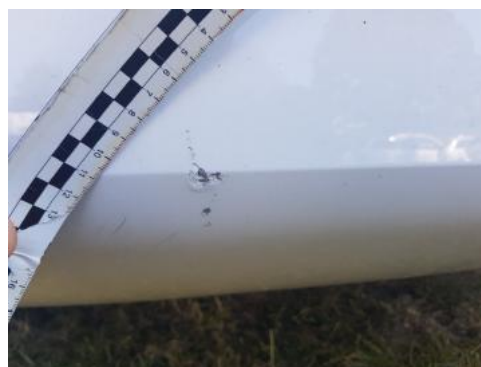
Fot. 28

Zderzak tylny (Wgniecie./Odkształ.)
