Nr zlecenia DEKRA: MLEASING(CFM)/WAW/39927/20/07/06  
 Nr zlecenia/szkody:  
 Data zlecenia: 06-07-2020

## Ocena stanu technicznego pojazdu

Eurotax-Kod EC	Marka, model, typ pojazdu				Rodzaj nadwozia
0109472	<b>SKODA, Fabia III Kombi 14-18, Fabia 1.4 TDI Active</b>				KOM
Rodzaj silnika	Pojemność [ccm]	Moc [KM/kW]	Skrzynia biegów	Stan licznika [km] (odczytany)	Ilość drzwi/miejsc
z zapłonem samoczynnym	1422	105/77	manualna	158 277	5/5
Nr rej. pojazdu	Nr nadwozia (VIN)		Data 1-rej./rok prod.	Następne bad. tech.	Lakier
DW5L706	TMBJT6NJ7HZ116089		22-02-2017/2017	20-02-2022	Srebrny/2-warstwowa metalizowana

**Data oględzin:** 14-07-2020

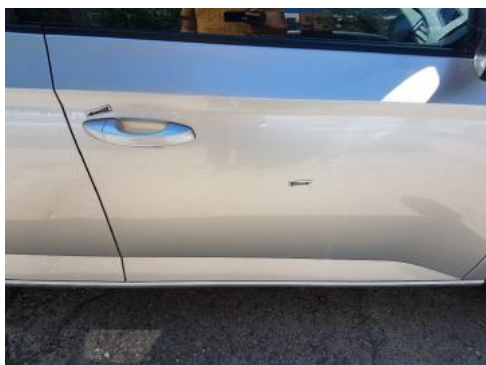
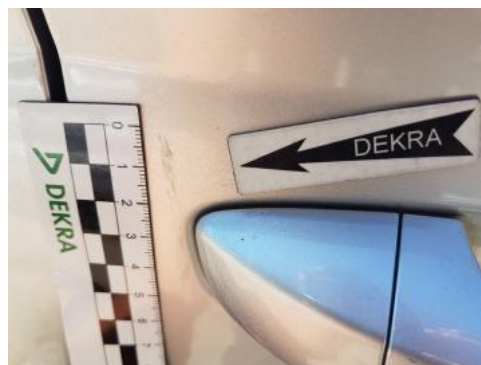
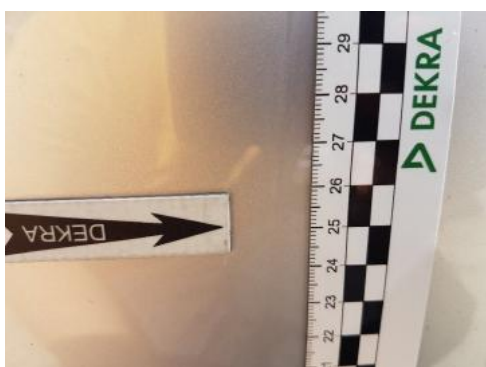
Poz.	Nazwa części	Nr katalogowy	Opis uszkodzenia	Czas [rbg]
1	Drzwi przednie (nieuzbrojone) R	6V0831052A	płytkie, zarysowanie	
2	Drzwi tylne (nieuzbrojone) L	6V9833051A	punktowe, wgniecenie	
3	Kołpak koła tył L	6V0601147CZ31	zarysowanie	
4	Kołpak koła tył R	6V0601147CZ31	zarysowanie

Drzwi przednie prawe (Zdjęcie pogładowe 1)

Drzwi przednie prawe (Rysa/Odprysk)

Drzwi przednie prawe (Rysa/Odprysk 1)

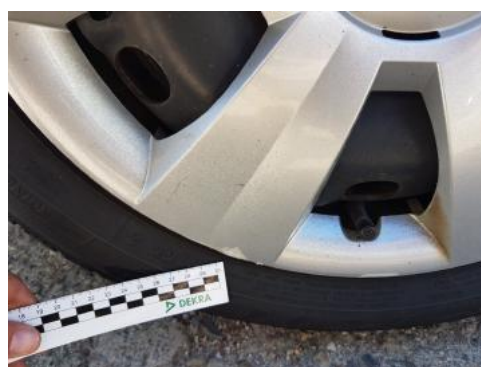
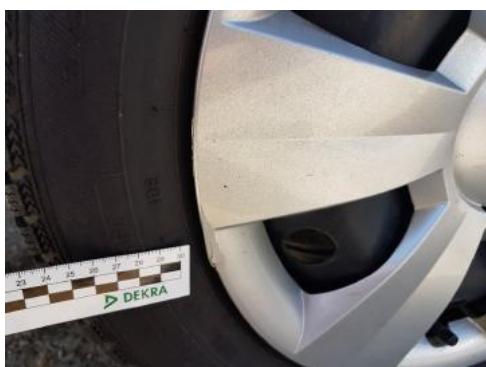
Kołpak tylny prawy (Rysa/Odprysk)

Kołpak tylny prawy (Rysa/Odprysk 1)

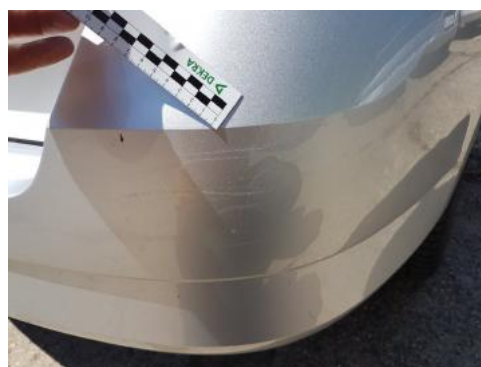
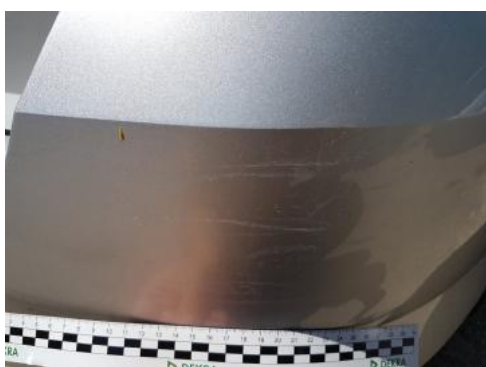
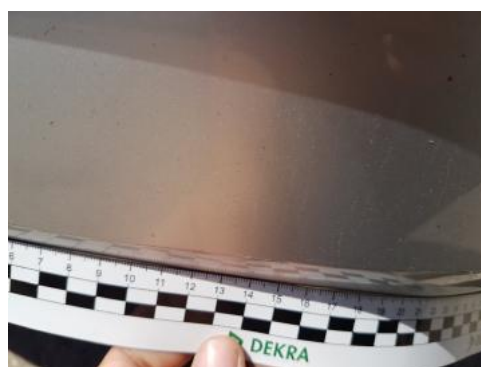
Poz.	Nazwa części	Nr katalogowy	Opis uszkodzenia	Czas [rbg]
1	Drzwi przednie (nieuzbrojone) L	6V0831051A	odpryski lakieru, wgniecenie	0.2
2	Okladzina zderzaka tylnego	6V9807421	zarysowanie	
3	Podsufitka	6V9867501RZJ9	zabrudzenie	0.3

Poz.	Nazwa części	Rodzaj lakierowania	Opis uszkodzenia	NS [%]
1	Drzwi przednie, część dolna F L	III		
2	Zderzak tylny, kompletny k	K2

Zderzak tylny (Zdjęcie pogładowe 1)

Zderzak tylny (Rysa/Odprysk)

Zderzak tylny (Rysa/Odprysk 1)

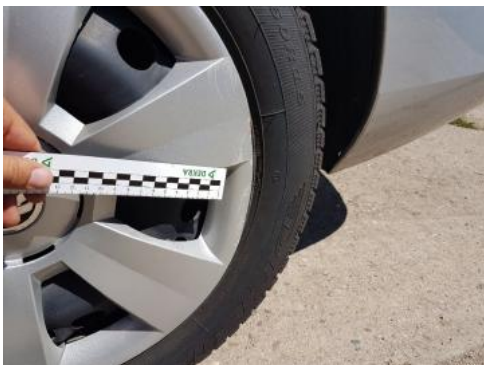
**Fot. 33**  
Kołpak tylny lewy (Rysa/Odprysk)

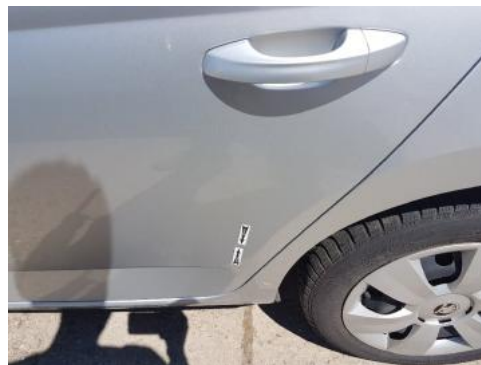
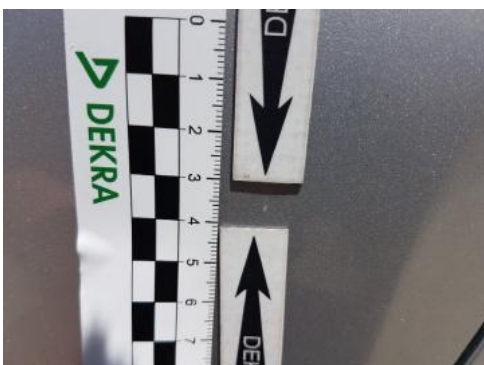
**Fot. 34**  
Drzwi tylne lewe (Zdjęcie poglądowe 1)

**Fot. 35**  
Drzwi tylne lewe (Wgniec./Odształ.)

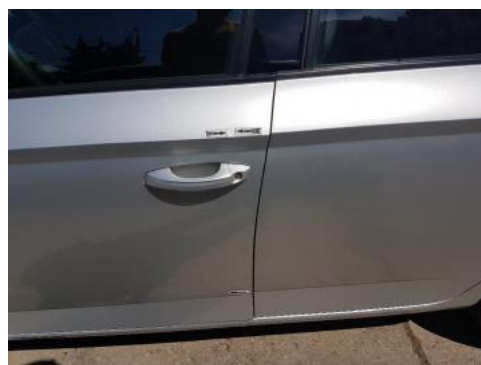
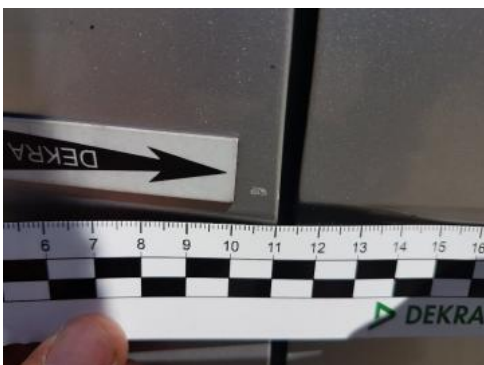
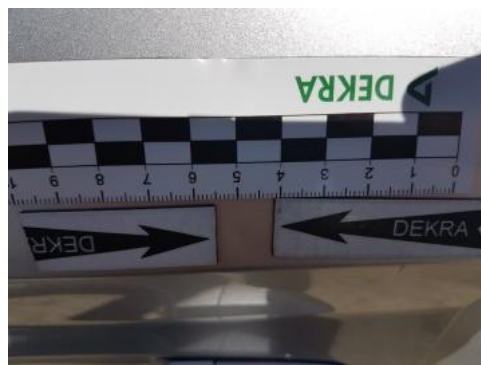
**Fot. 36**  
Drzwi przednie lewe (Zdjęcie poglądowe 1)

**Fot. 37**  
Drzwi przednie lewe (Rysa/Odprysk)

**Fot. 38**  
Drzwi przednie lewe (Wgniec./Odształ.)

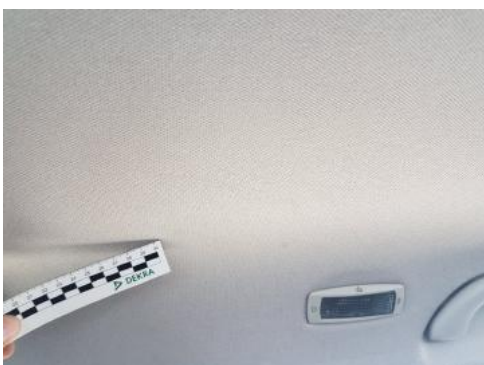
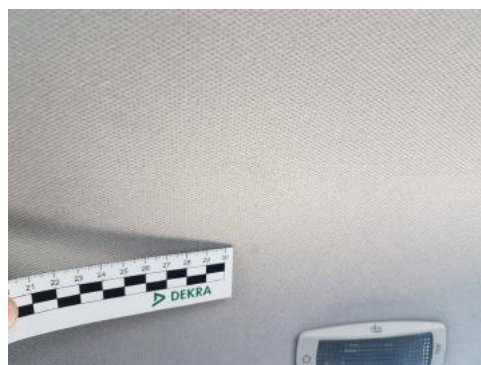
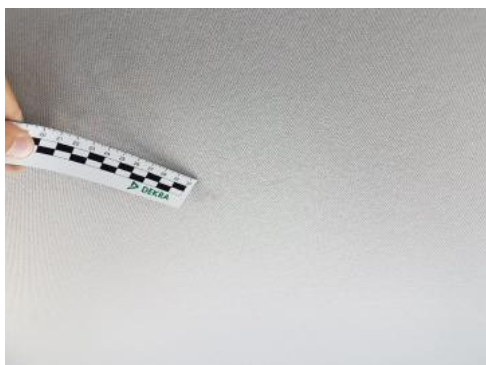
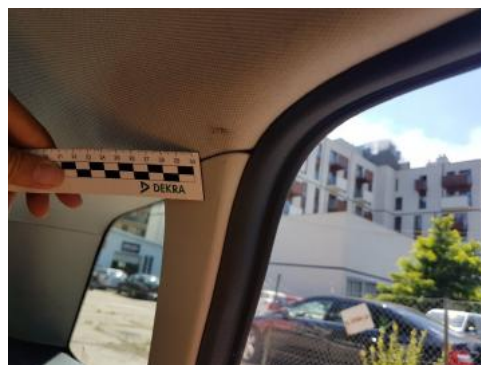
**Fot. 39**  
Podsufitka (Zdjęcie poglądowe 1)

**Fot. 40**  
Podsufitka (zabrudzenie)

**Fot. 41**  
Podsufitka (zabrudzenie)

**Fot. 42**  
Podsufitka (zabrudzenie)
