Nr zlecenia DEKRA: MLEASING(CFM)/WAW/34983/20/06/15  
Nr zlecenia/szkody: JKK  
Data zlecenia: 15-06-2020

## Ocena stanu technicznego pojazdu

Eurotax-Kod EC	Marka, model, typ pojazdu				Rodzaj nadwozia
0115957	<b>SEAT, Toledo 13-18, Toledo 1.6 TDI Reference</b>				hatchback
Rodzaj silnika	Pojemność [ccm]	Moc [KM/kW]	Skrzynia biegów	Stan licznika [km] (odczytany)	Ilość drzwi/miejsc
z zapłonem samoczynnym	1598	115/85	manualna	160 432	5/5
Nr rej. pojazdu	Nr nadwozia (VIN)		Data 1-rej./rok prod.	Następne bad. tech.	Lakier
SK419JL	VSSZZZNHZG1024674		06-06-2016/2016	06-06-2021	Biały/2-warstwowy uni

**Data oględzin:** 23-06-2020

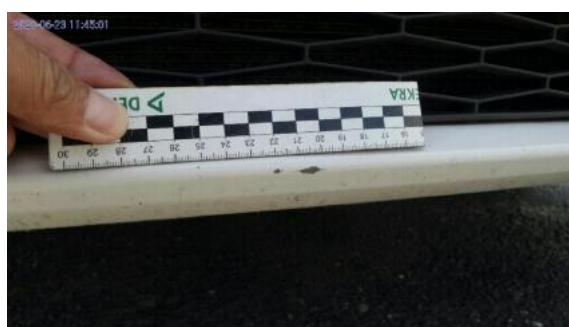
**Fot. 27**

Poz.	Nazwa części	Nr katalogowy	Opis uszkodzenia	Czas [rbg]
1	Okladzina zderzaka przedniego	6JA807221GRU	zarysowanie, dół, długość cm:< 3	
2	Szyba przednia barwiona	5JA845011QNVB	odpryski szkła	
3	Błotnik tylny R	5JH809606C	zarysowanie, długość cm:< 1

Zderzak (Rysa/Odprysk)

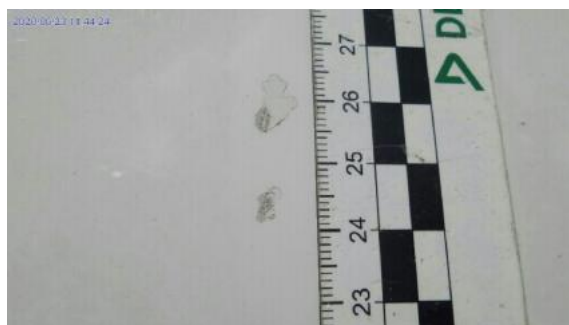
**Fot. 29**

Poz.	Nazwa części	Nr katalogowy	Opis uszkodzenia	Czas [rbg]
1	Błotnik przedni R	5JA821022D	wgniecenie	0.6
2	Pokrywa przednia	6JA823031B	odpryski lakieru	
3	Drzwi przednie (nieuzbrojone) R	5JA831052C	wgniecenie	0.7
4	Drzwi tylne (nieuzbrojone) R	5JA833052C	głębokie, zarysowanie

Pokrywa komory silnika (Rysa/Odprysk)

Poz.	Nazwa części	Rodzaj lakierowania	Opis uszkodzenia	NS [%]
1	Błotnik przedni kompletny R	III		
2	Pokrywa przednia	III		
3	Drzwi przednie, część dolna F R	III		
4	Oslona lusterka R	K1R		
5	Drzwi tylne, część dolna C-E R	III

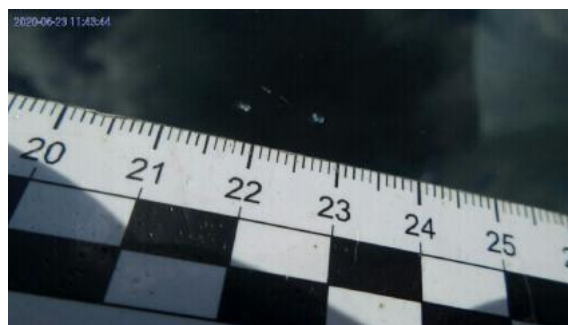
**Fot. 30**

Szyba czołowa (Rysa/Odprysk)

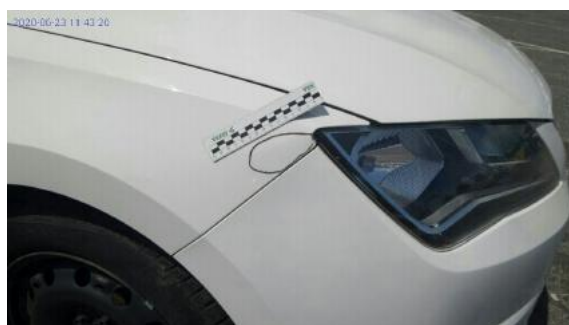
**Fot. 31**

Łotnik przedni prawy (Wgniecie./Odształ.)

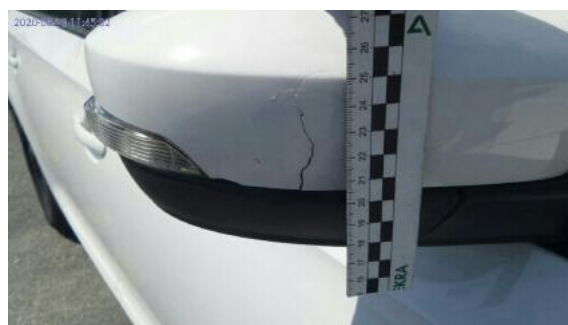
**Fot. 32**

Poz.	Nazwa części	Nr katalogowy	Opis uszkodzenia	NS [%]
1	Oslona lusterka zewnętrznego R	5JA857538AGRU	pęknięcie	
2	Kółko koła przód L	6JA6011471ZX	brak	
3	Kółko koła przód R	6JA6011471ZX	brak

Lusterko zewnętrzne prawe (Pęknięcie/Rozzerwanie)

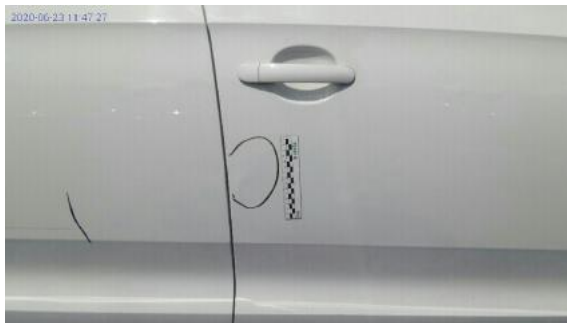
**Fot. 33**

Drzwi przednie prawe (Wgniecie./Odształ.)

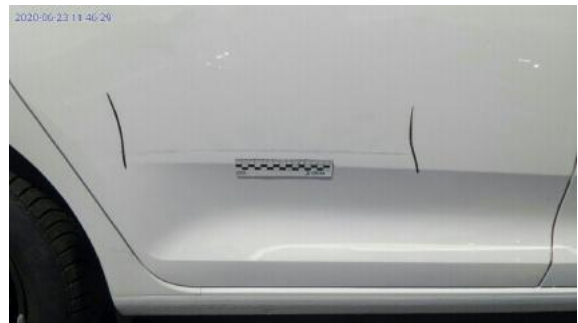
**Fot. 34**

Drzwi tylne prawe (Rysa/Odprysk)

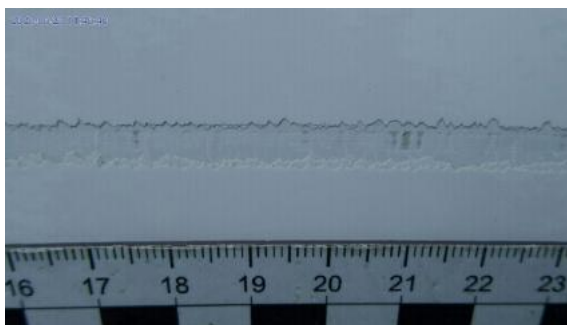
**Fot. 35**

Drzwi tylne prawe (Rysa/Odprysk 1)

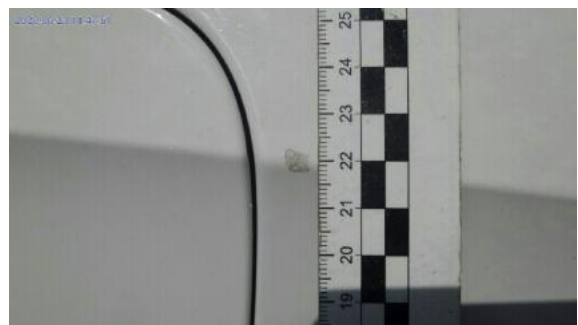
**Fot. 36**

Światnik tylny prawy/ściana boczna prawa (Rysa/Odprysk)
