Nr zlecenia DEKRA: MLEASING(CFM)/WAW/53590/20/09/04
Nr zlecenia/szkody:
Data zlecenia: 04-09-2020

Ocena stanu technicznego pojazdu

Eurotax-Kod EC	Marka, model, typ pojazdu				Rodzaj nadwozia
0111669	OPEL, Corsa E Hatchback 14-19, Corsa 1.4 LPG Enjoy				hatchback
Rodzaj silnika	Pojemność [ccm]	Moc [KM/kW]	Skrzynia biegów	Stan licznika [km] (odczytany)	Ilość drzwi/miejsc
G	1398	90/66	manualna	108 197	5/5
Nr rej. pojazdu	Nr nadwozia (VIN)		Data 1-rej./rok prod.	Następne bad. tech.	Lakier
DW3N627	W0L0XEP68H4142513		07-07-2017/2017	01-07-2021	Srebrny/metalic

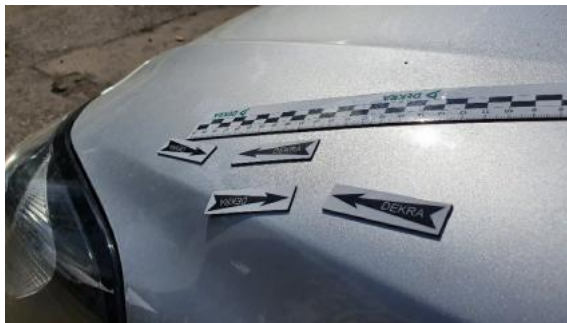
Fot. 25
Pokrywa komory silnika (Wgniecie./Odształ.)

Poz.	Nazwa części	Nr katalogowy	Opis uszkodzenia	Czas [rbg]
1	Pokrywa przednia	39035277	punktowe, wgniecenie	
2	Drzwi przednie (nieuzbrojone) L	39171068	liczne, wgniecenie	1

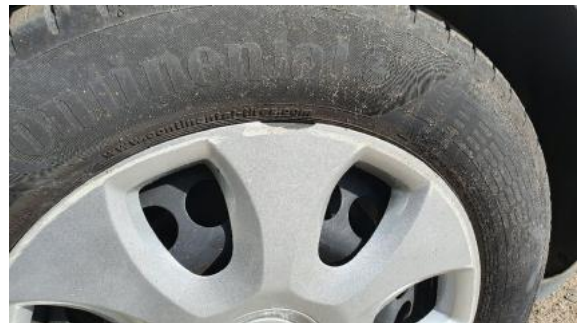
Fot. 26
Kołpak przedni prawy (Pęknięcie/Rozerwanie)

Poz.	Nazwa części	Nr katalogowy	Opis uszkodzenia	NS [%]
1	Uszczelka wew. drzwi tylnych R	39105579	pęknięcie	
2	Kolpak koła przód R	13265184	pęknięcie, ubytki materiału	
3	Podsufitka	39011089	ostre, zarysowanie, wgniecenie	
4	Tapicerka drzwi tylnych R	13403509	ostre, zarysowanie

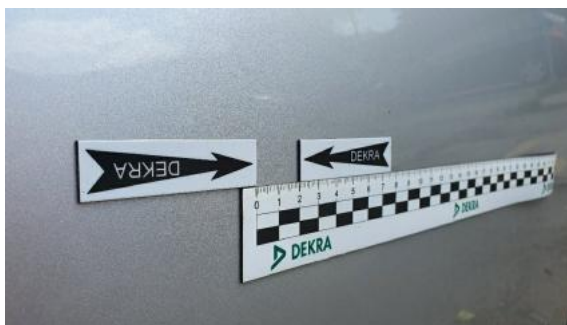
Fot. 27
Drzwi przednie prawe (Rysa/Odprysk)

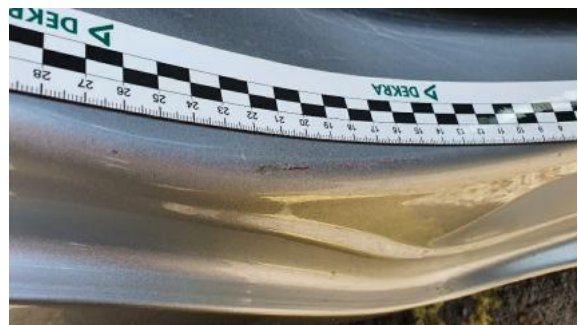
Fot. 28
Próg prawy (Rysa/Odprysk)

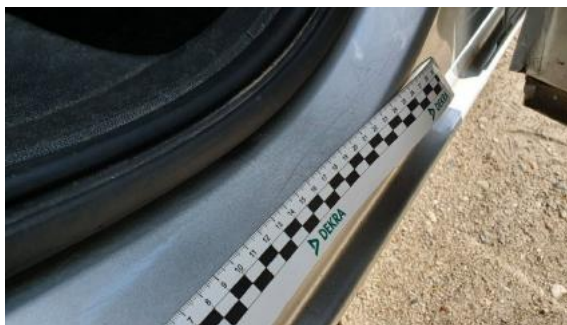
Fot. 29
Próg prawy (Rysa/Odprysk 1)

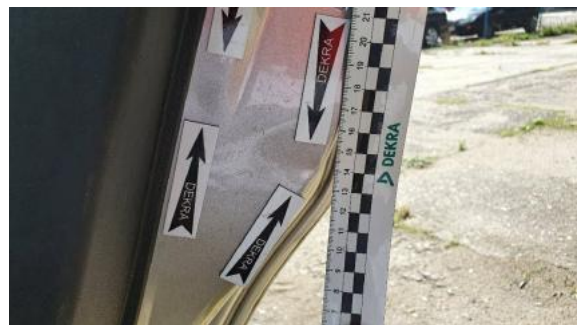
Fot. 30
Drzwi tylne prawe (Wgniecie./Odształ.)

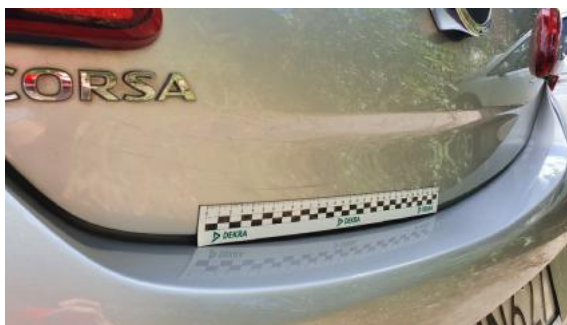
Fot. 31
Pokrywa bagażnika (Rysa/Odprysk)

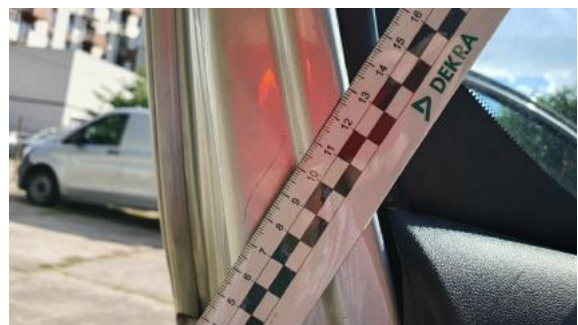
Fot. 32
Drzwi tylne lewe (Rysa/Odprysk)

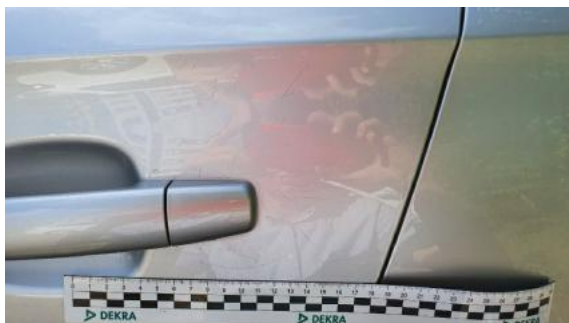
Fot. 33
Drzwi tylne lewe (Rysa/Odprysk 1)

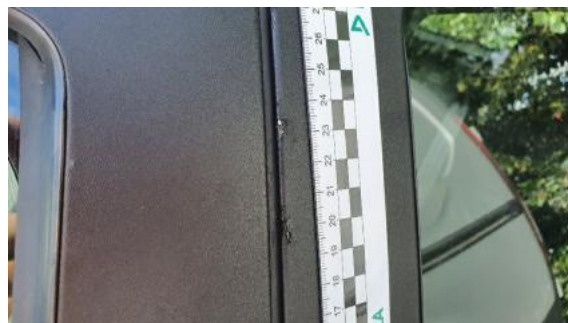
Fot. 34
Drzwi tylne lewe (Rysa/Odprysk 2)

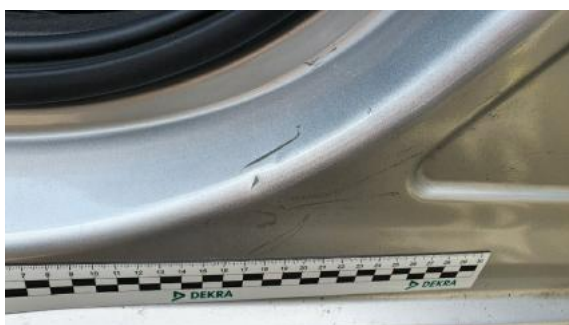
Fot. 35
Próg lewy (Rysa/Odprysk)

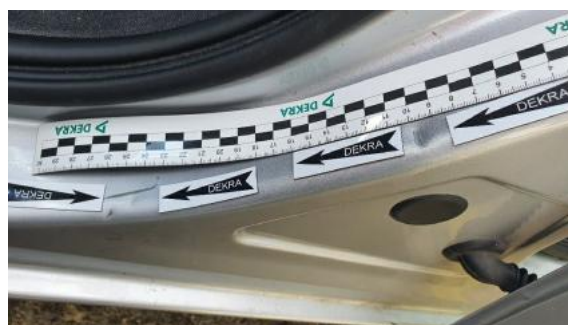
Fot. 36
Próg lewy (Wgniecie./Odkształ.)

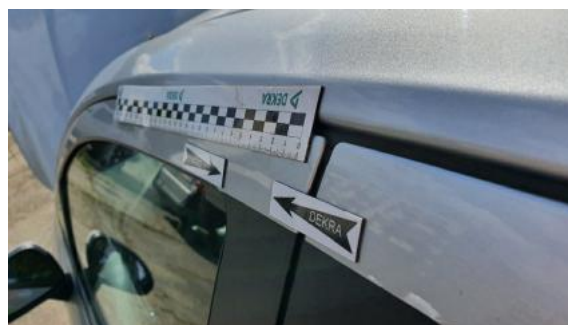
Fot. 38
Drzwi przednie lewe (Wgniecie./Odkształ.)

Poz.	Nazwa części	Rodzaj lakierowania	Opis uszkodzenia	NS [%]
1	Drzwi przednie, kompletne K L	III

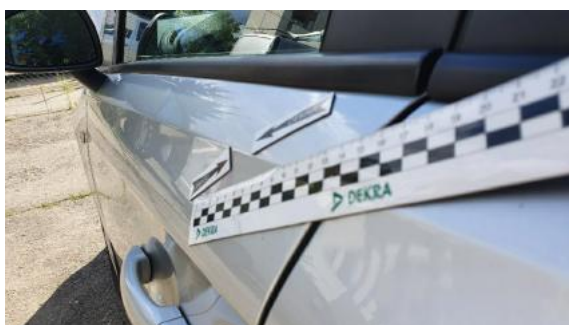
Fot. 39
Drzwi przednie lewe (Wgniecie./Odkształ. 1)

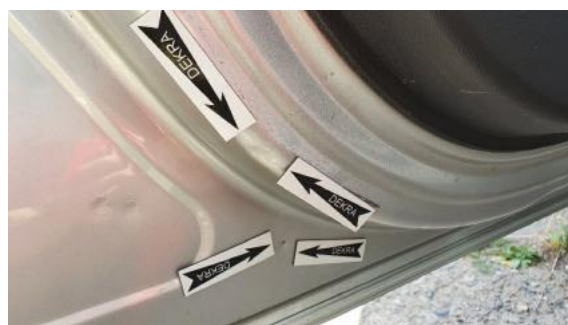
Fot. 40
Drzwi przednie lewe (Wgniecie./Odkształ. 2)

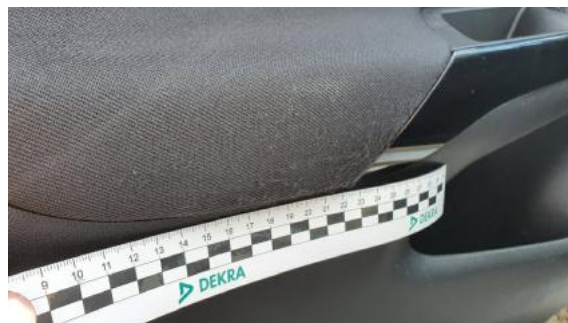
Fot. 42
Tapicerka drzwi przednich lewych (Rysa/Odprysk)

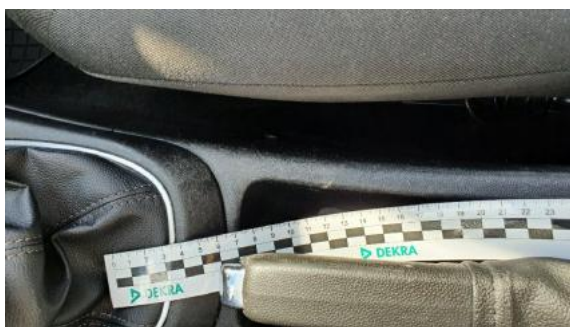
Fot. 45
Konsola środkowa (Rysa/Odprysk)

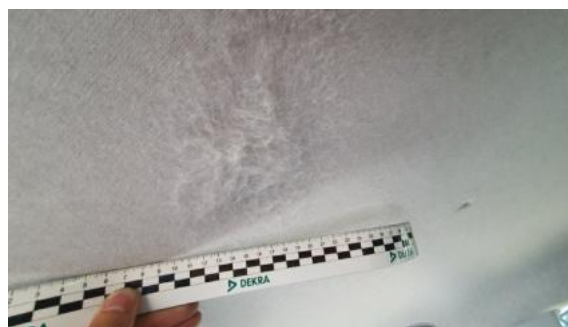
Fot. 46
Podsufitka (Rysa/Odprysk)

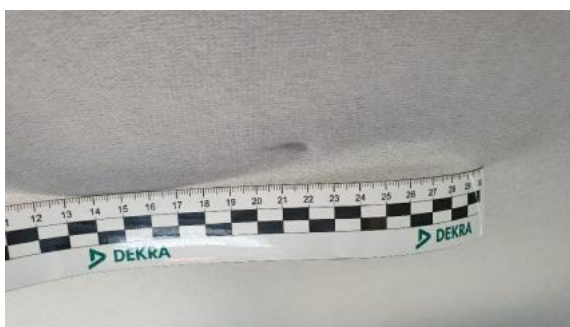
Fot. 47
Podsufitka (Wgniecie./Odkształ.)

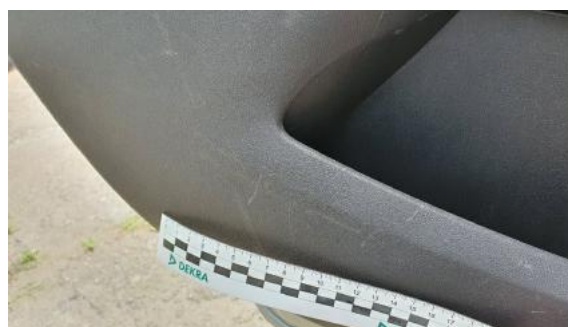
Fot. 48
Tapicerka drzwi tylnych lewych (Rysa/Odprysk)

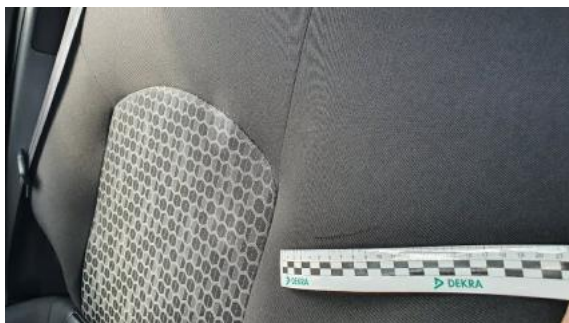
Fot. 49

Kanapa tylna (Rysa/Odprysk)

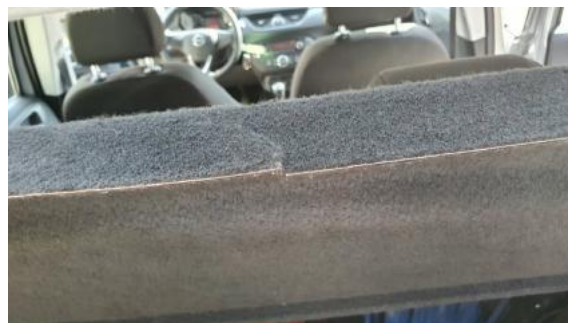
Fot. 50

Półka/roleta tylna (Pęknięcie/Rozerwanie)

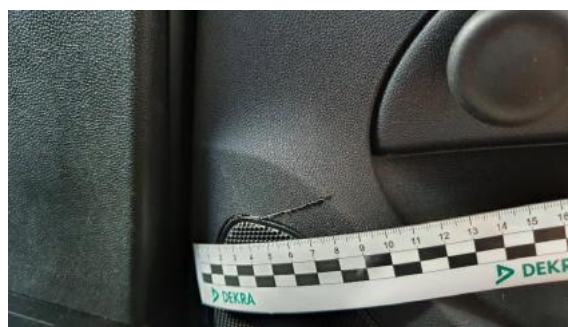
Fot. 52

Tapicerka drzwi tylnych prawych (Rysa/Odprysk)

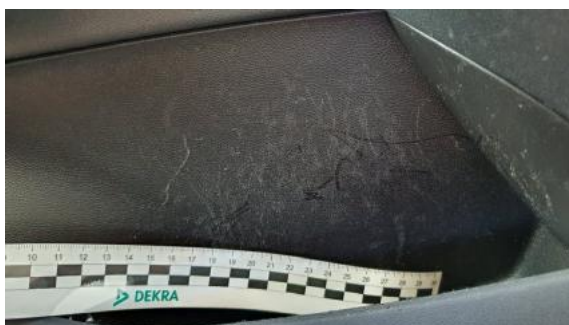
Fot. 53

Tapicerka drzwi tylnych prawych (Rysa/Odprysk 1)

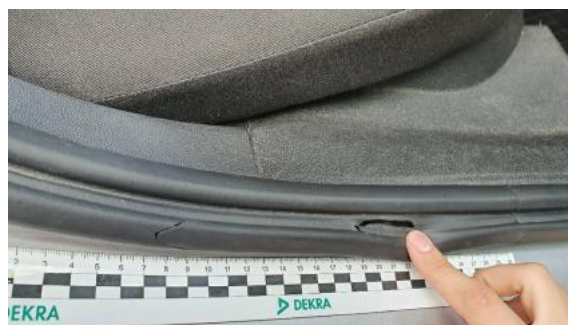
Fot. 54

Uszczelka drzwi tylnych prawych (Pęknięcie/Rozerwanie)
