Nr zlecenia DEKRA: MLEASING(CFM)/WAW/30148/20/05/25  
 Nr zlecenia/szkody: MM Cars Sp. z o.o.  
 Data zlecenia: 25-05-2020

## Ocena stanu technicznego pojazdu

| 0117283 | <b>OPEL, Astra V Sports Tourer 15-19, Astra V 1.6 CDTI Enjoy S&amp;S</b> | | | | KOM |
| DW4M370 | W0LBD8EGXH8075866 | | 12-05-2017/2017 | 30-04-2022 | Srebrny/2-warstwowa metalizowana |

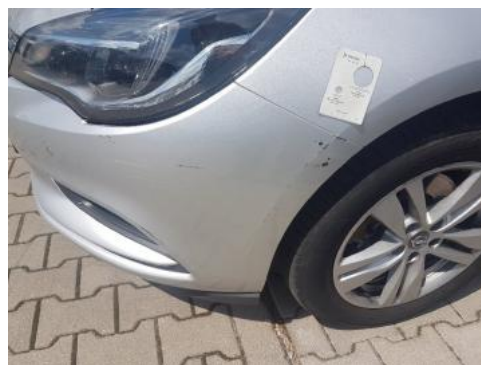
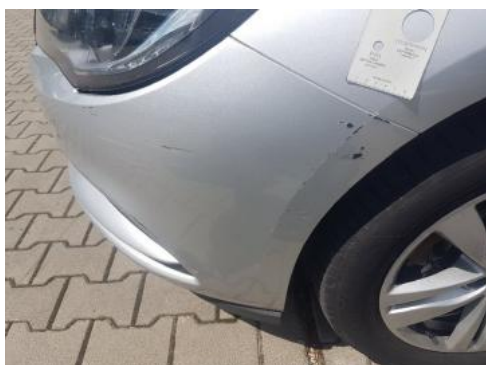
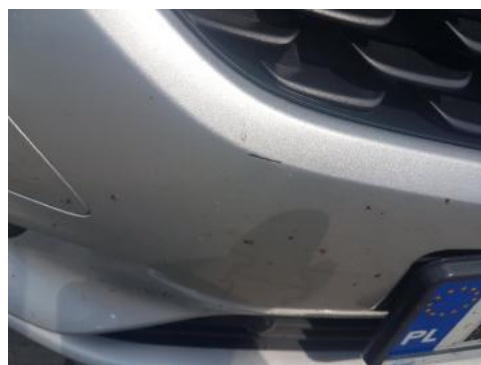
| Poz. | Nazwa części | Nr katalogowy | Opis uszkodzenia | Czas [rbg] |
|---|---|---|---|---|
| 1 | Okładzina zderzaka przedniego | 39052728 | zarysowanie | |

**Fot. 26**  
Zderzak (Zdjęcie poglądowe 1)

**Fot. 27**  
Zderzak (Rysa/Odprysk)

**Fot. 28**  
Zderzak (Rysa/Odprysk 1)

| Poz. | Nazwa części | Rodzaj lakierowania | Opis uszkodzenia | NS [%] |
|---|---|---|---|---|
| 1 | Zderzak przedni k | K3 | | |

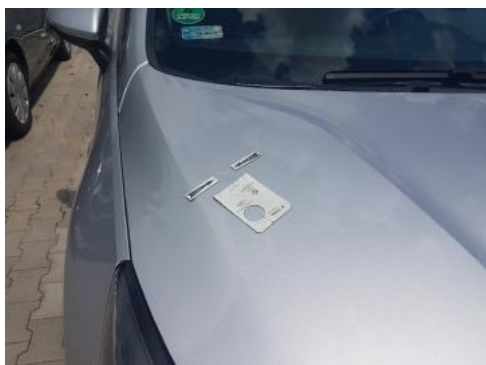
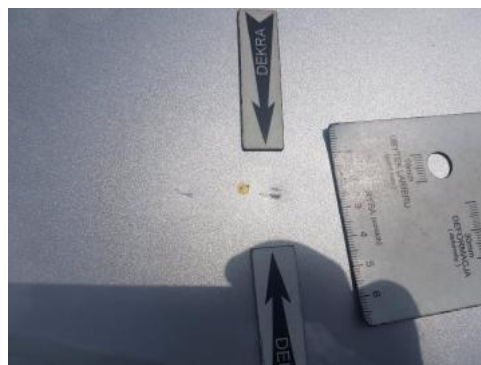
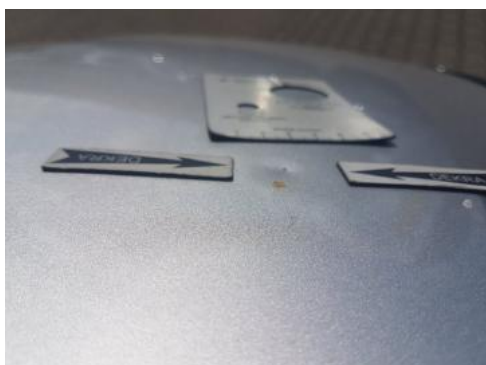
| Poz. | Nazwa części | Nr katalogowy | Opis uszkodzenia | Czas [rbg] |
|---|---|---|---|---|
| 2 | Pokrywa przednia | 39054067 | wgniecenie, zarysowanie | 0.3 |

**Fot. 29**  
Pokrywa komory silnika (Zdjęcie poglądowe 1)

**Fot. 30**  
Pokrywa komory silnika (Rysa/Odprysk)

**Fot. 31**  
Pokrywa komory silnika (Wgniec./Odształ.)

| Poz. | Nazwa części | Rodzaj lakierowania | Opis uszkodzenia | NS [%] |
|---|---|---|---|---|
| 2 | Pokrywa przednia | III | | |

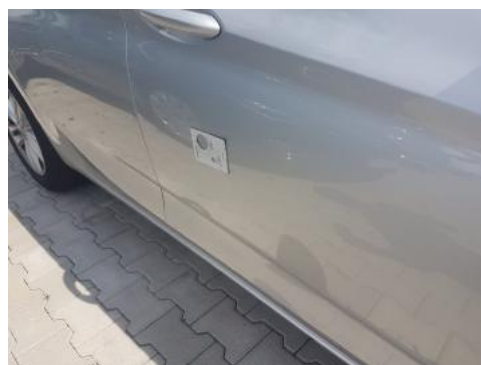
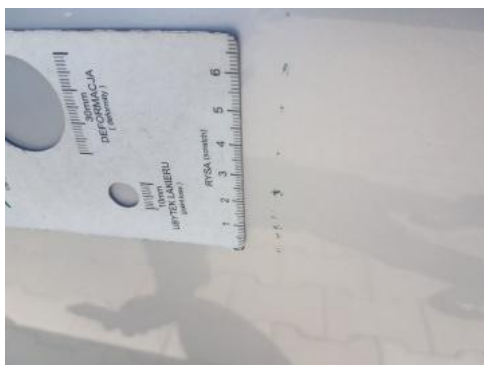
| Poz. | Nazwa części | Nr katalogowy | Opis uszkodzenia | Czas [rbg] |
|---|---|---|---|---|
| 3 | Poszycie drzwi przednich R | 13434612 | zarysowanie, długość cm:< 10 | |

**Fot. 32**  
Drzwi przednie prawe (Zdjęcie poglądowe 1)

Drzwi przednie prawe (Rysa/Odprysk)

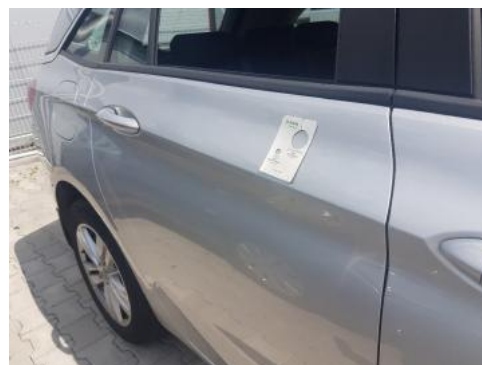
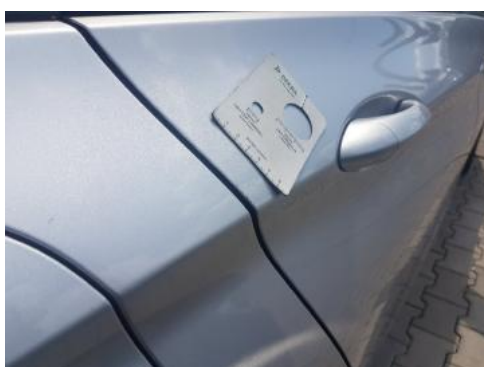
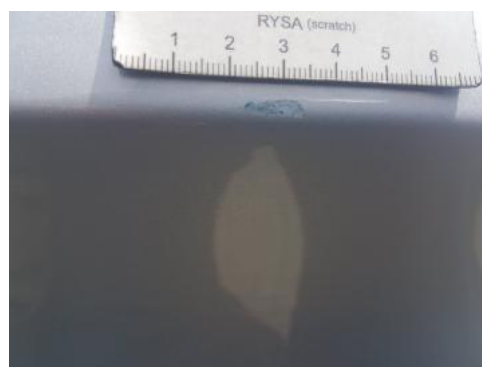
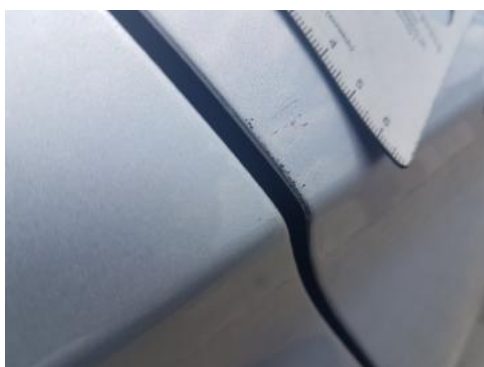
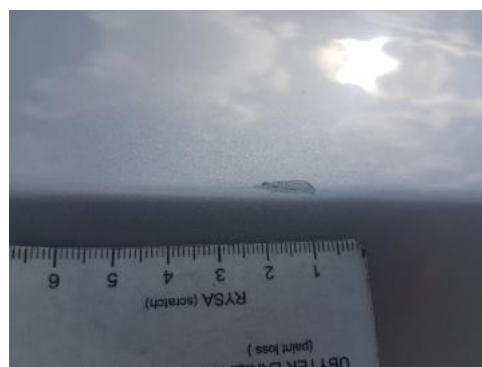
| Poz. | Nazwa części | Nr katalogowy | Opis uszkodzenia | Czas [rbg] |
|---|---|---|---|---|
| 3 | Poszycie drzwi tylnych R | 39094741 | odpryski lakieru, zarysowanie | |

Drzwi tylne prawe (Zdjęcie poglądowe 1)

Drzwi tylne prawe (Zdjęcie poglądowe 2)

Drzwi tylne prawe (Rysa/Odprysk)

Drzwi tylne prawe (Rysa/Odprysk 1)

Drzwi tylne prawe (Rysa/Odprysk 2)

| Poz. | Nazwa części | Rodzaj lakierowania | Opis uszkodzenia | NS [%] |
|---|---|---|---|---|
| 3 | Drzwi tylne, część dolna F R | III | | |

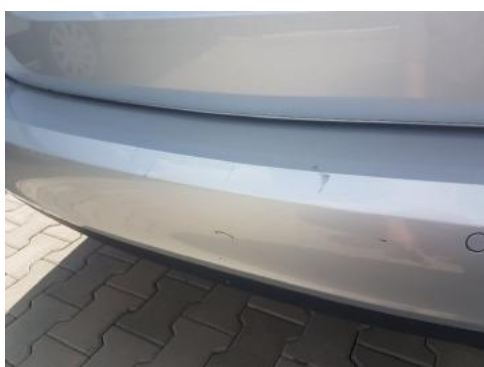
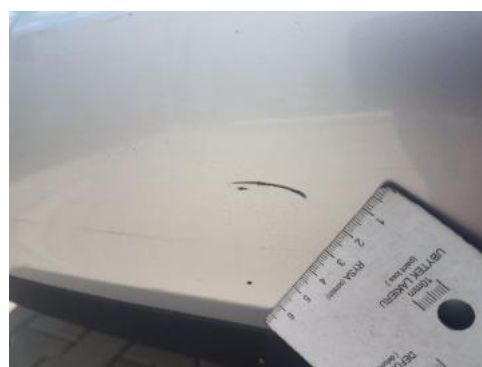
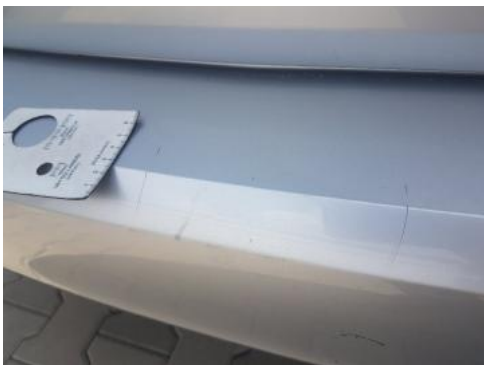
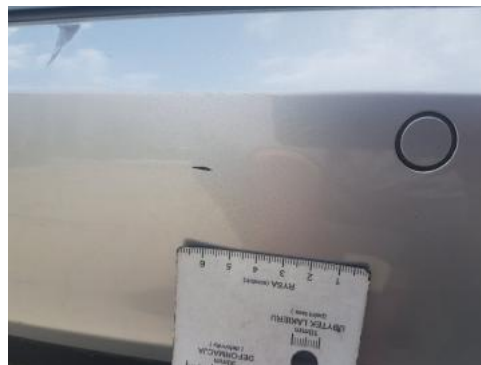
| Poz. | Nazwa części | Nr katalogowy | Opis uszkodzenia | Czas [rbg] |
|---|---|---|---|---|
| 4 | Okładzina zderzaka tylnego | 39113368 | zarysowanie | |

Zderzak tylny (Zdjęcie poglądowe 1)

Zderzak tylny (Rysa/Odprysk)

**Fot. 41**  
Zderzak tylny (Rysa/Odprysk 1)

**Fot. 42**  
Zderzak tylny (Rysa/Odprysk 2)

| Poz. | Nazwa części | Rodzaj lakierowania | Opis uszkodzenia | NS [%] |
|---|---|---|---|---|
| 4 | Zderzak tylny, kompletny k/e | K3 | | |

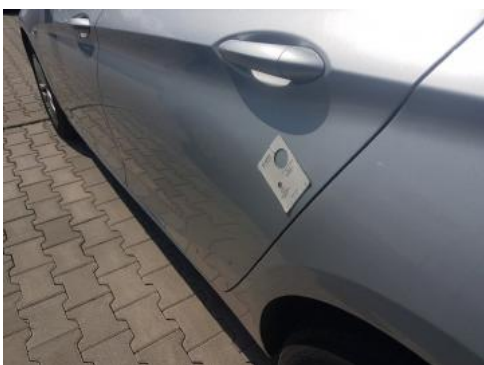
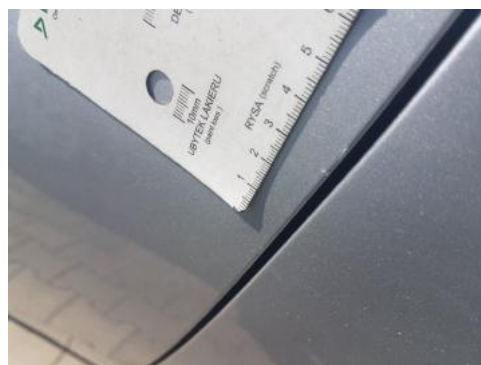
| Poz. | Nazwa części | Nr katalogowy | Opis uszkodzenia | Czas [rbg] |
|---|---|---|---|---|
| 4 | Poszycie drzwi tylnych L | 39094740 | zarysowanie, na krawędzi | |

**Fot. 43**  
Drzwi tylne lewe (Zdjęcie poglądowe 1)

**Fot. 44**  
Drzwi tylne lewe (Rysa/Odprysk)

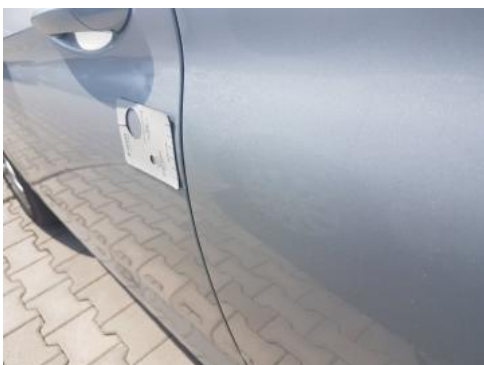
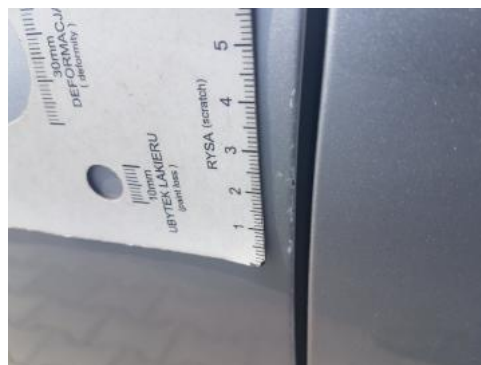
| Poz. | Nazwa części | Nr katalogowy | Opis uszkodzenia | Czas [rbg] |
|---|---|---|---|---|
| 2 | Poszycie drzwi przednich L | 13434611 | zarysowanie, na krawędzi | |

**Fot. 45**  
Drzwi przednie lewe (Zdjęcie poglądowe 1)

**Fot. 46**  
Drzwi przednie lewe (Rysa/Odprysk)

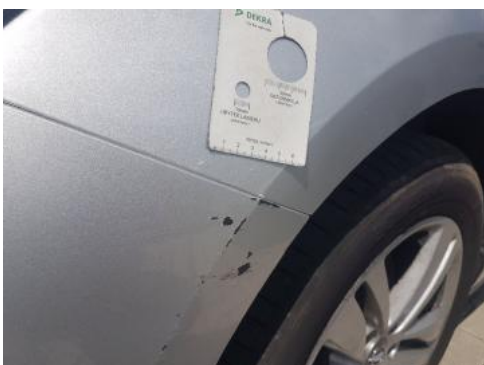
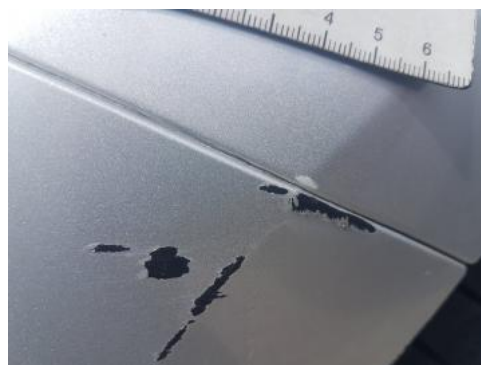
| Poz. | Nazwa części | Nr katalogowy | Opis uszkodzenia | Czas [rbg] |
|---|---|---|---|---|
| 1 | Błotnik przedni L | 39011390 | zarysowanie, długość cm:< 1 | |

**Fot. 47**  
Błotnik przedni lewy (Zdjęcie poglądowe 1)

**Fot. 48**  
Błotnik przedni lewy (Rysa/Odprysk)

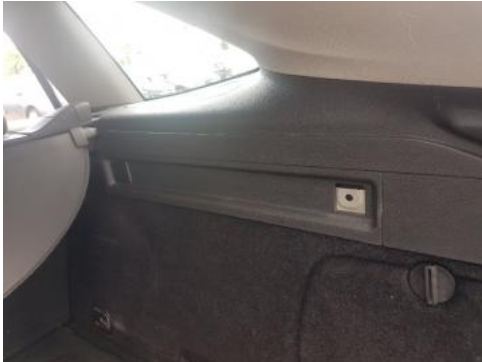
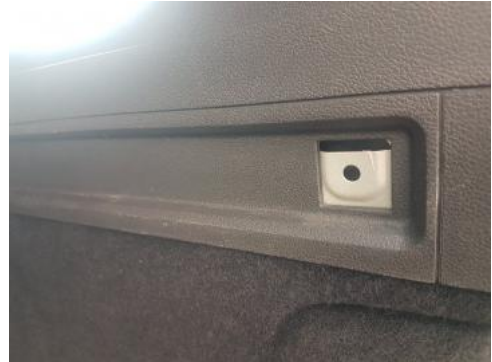
| Poz. | Nazwa części | Nr katalogowy | Opis uszkodzeń | Czas [rbg] |
|---|---|---|---|---|
| 1 | Zaślepka wykładziny bagażnika R | | brak | |

Wykładzina słupka tylnego prawego (Zdjęcie poglądowe 1)

Wykładzina słupka tylnego prawego (brak zaslepki)
