Nr zlecenia DEKRA: MLEASING(CFM)/WAW/49909/20/08/20
Nr zlecenia/szkody:
Data zlecenia: 20-08-2020

Ocena stanu technicznego pojazdu

Eurotax-Kod EC	Marka, model, typ pojazdu				Rodzaj nadwozia
0118073	OPEL, Corsa E Hatchback 14-19, Corsa 1.3 CDTI Enjoy				hatchback
Rodzaj silnika	Pojemność [ccm]	Moc [KM/kW]	Skrzynia biegów	Stan licznika [km] (odczytany)	Ilość drzwi/miejsc
z zapłonem samoczynnym	1248	75/55	manualna	179 341	5/5
Nr rej. pojazdu	Nr nadwozia (VIN)		Data 1-rej./rok prod.	Następne bad. tech.	Lakier
DW3S428	W0V0XEP68J4006995		24-10-2017/2017	24-10-2020	szary/2-warstwowa metalizowana

Data oględzin: 03-09-2020

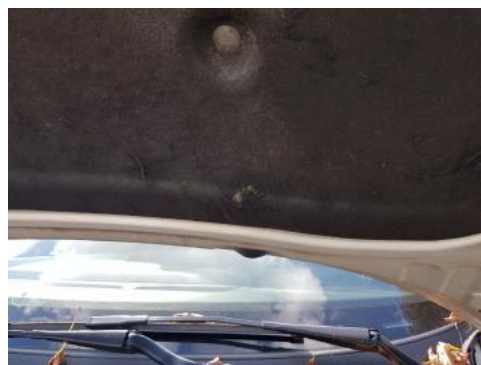
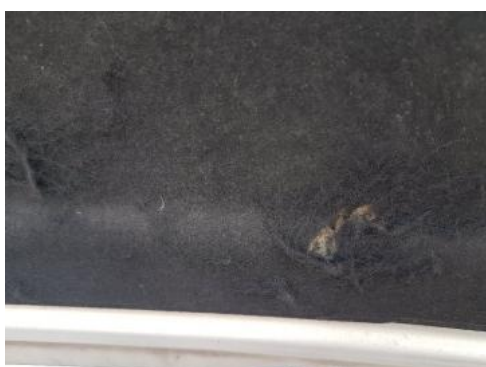
Poz.	Nazwa części	Nr katalogowy	Opis uszkodzenia	Czas [rbg]
1	Wykładzina tłumiąca pokrywy przedniej	13427588	plytkie, rozerwanie	
2	Poszycie drzwi tylnych L	39092786	zarysowanie, plytkie	
3	Błotnik tylny R	39098997	plytkie, zarysowanie

Fot. 26
Wykładzina pokrywy komory silnika (Zdjęcie poglądowe 1)

Fot. 27
Wykładzina pokrywy komory silnika (Pęknięcie/Rozzerwanie)

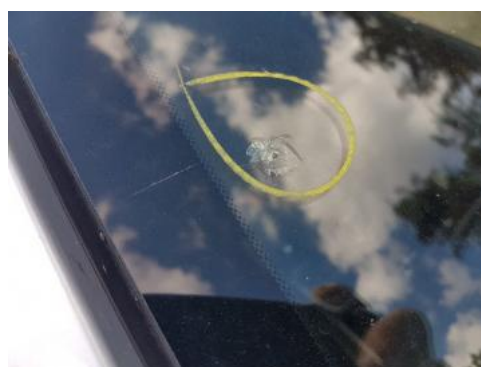
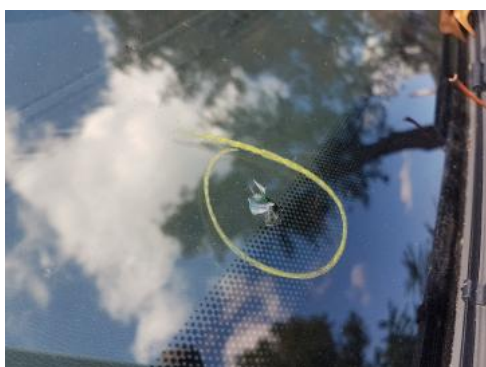
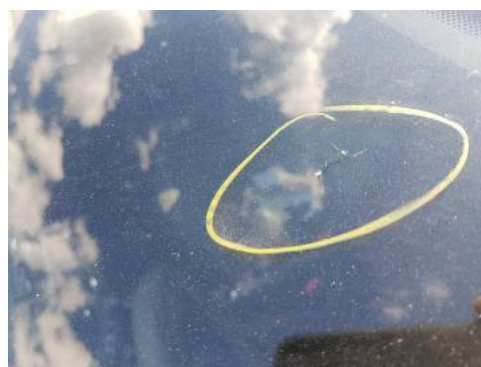
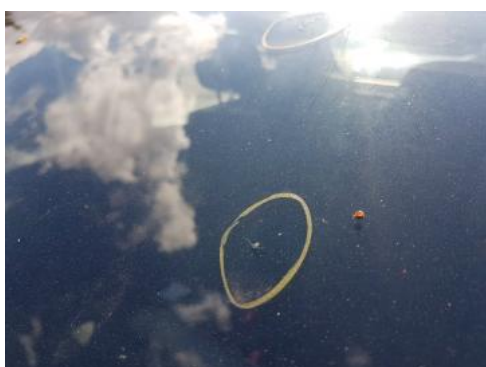
Poz.	Nazwa części	Nr katalogowy	Opis uszkodzenia	NS [%]
1	Szyba przednia barwiona	39123887	pęknięcie	
2	Kpl.montażowy/naprawczy-kpl.do klejenia	93165025		
3	Kołpak koła przód R	13265184	inny wzór kołpaka	
4	Kołpak koła tył L	13265184	brak	
5	Kołpak koła tył R	13265184	inny wzór kołpaka	
6	Obicie półki tylnej	13432983	rozerwanie	
7	Tapicerka drzwi, przód R	13403446	zarysowanie

Fot. 28
Szyba czołowa (Zdjęcie poglądowe 1)

Fot. 29
Szyba czołowa (Pęknięcie/Rozzerwanie)

Fot. 30
Szyba czołowa (Pęknięcie/Rozzerwanie 1)

Fot. 31
Szyba czołowa (Pęknięcie/Rozzerwanie 2)

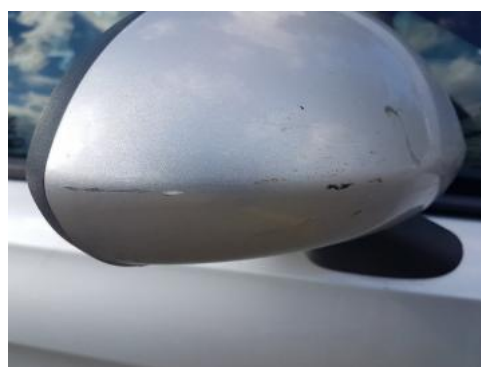
Poz.	Nazwa części	Nr katalogowy	Opis uszkodzenia	Czas [rbg]
1	Oslona lusterka zewnętrznego L	13187631	zarysowanie	
2	Oslona lusterka zewnętrznego R	13187632	zarysowanie	
3	Okladzina zderzaka tylnego	39002839	rysa/odprysk	
4	Tarcza koła tył R		wgniecenie	0.3

Fot. 32
Lusterko zewnętrzne prawe (Rysa/Odprysk)

Poz.	Nazwa części	Rodzaj lakierowania	Opis uszkodzenia	NS [%]
1	Oslona lusterka L	K3		
2	Oslona lusterka R	K3		
3	Zderzak tylny, kompletny k/e	K3

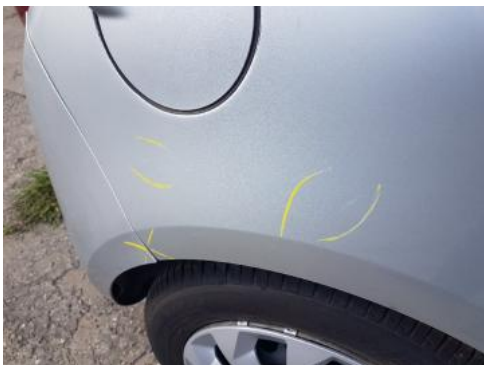
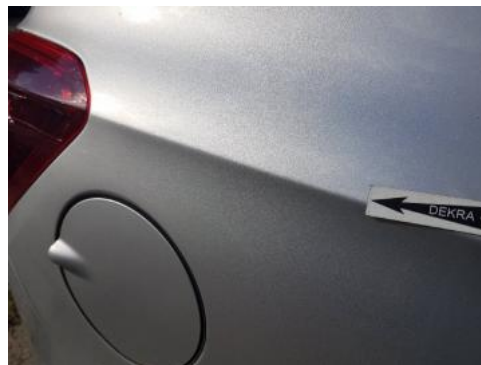
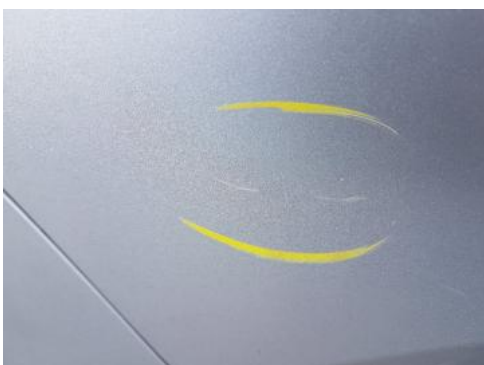
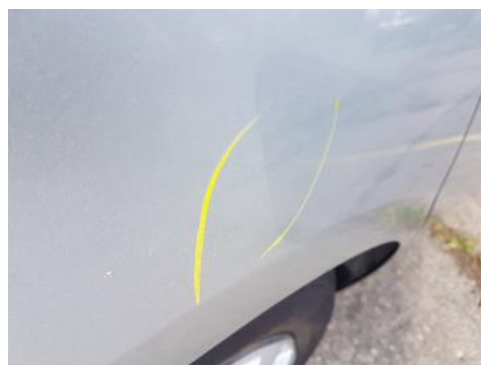
Błotnik tylny prawy/ściana boczna prawa (Zdjęcie poglądowe 1)

Błotnik tylny prawy/ściana boczna prawa (Zdjęcie poglądowe 2)

Błotnik tylny prawy/ściana boczna prawa (Rysa/Odprysk)

Błotnik tylny prawy/ściana boczna prawa (Rysa/Odprysk 2)

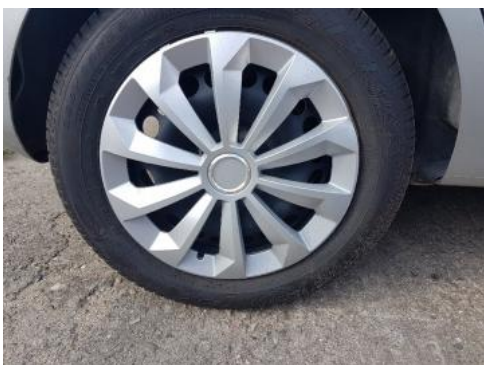
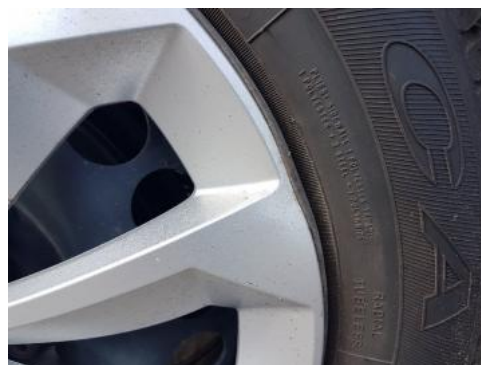
Felga tylna prawa (Zdjęcie poglądowe 1)

Felga tylna prawa (Wgniecie./Odształ.)

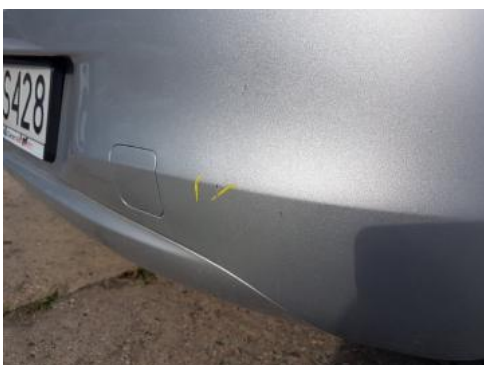
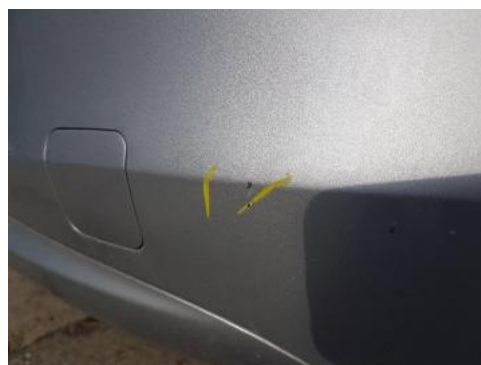
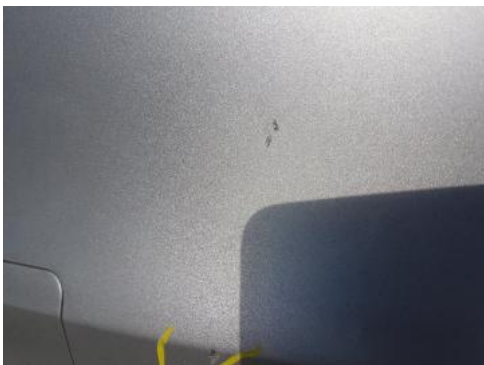
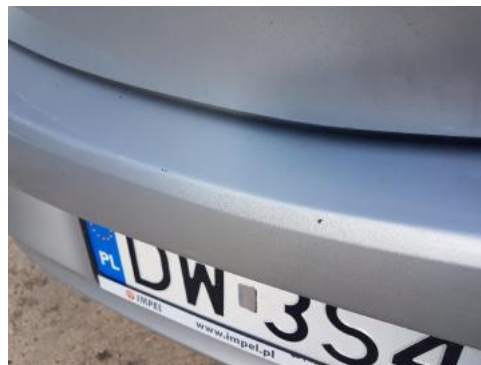
Zderzak tylny (Zdjęcie poglądowe 1)

Zderzak tylny (Rysa/Odprysk)

Zderzak tylny (Rysa/Odprysk 1)

Zderzak tylny (Rysa/Odprysk 2)

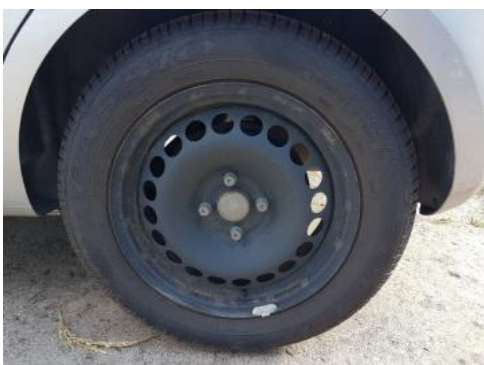
Kółpak tylny lewy (brak)

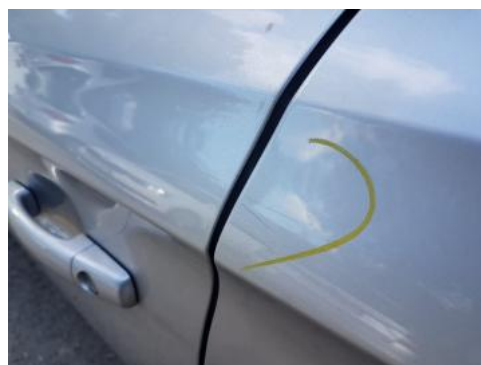
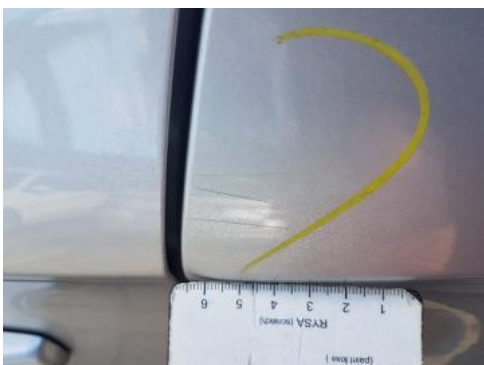
Drzwi tylne lewe (Zdjęcie poglądowe 1)

Drzwi tylne lewe (Rysa/Odprysk)

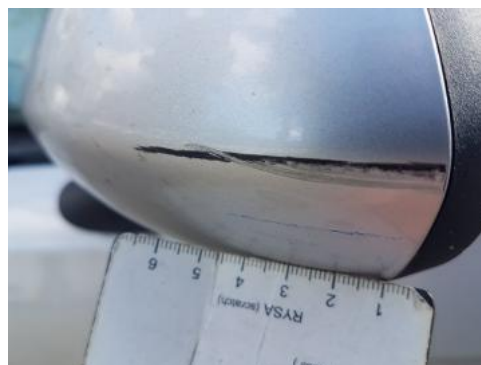
Lusterko zewnętrzne lewe (Rysa/Odprysk)

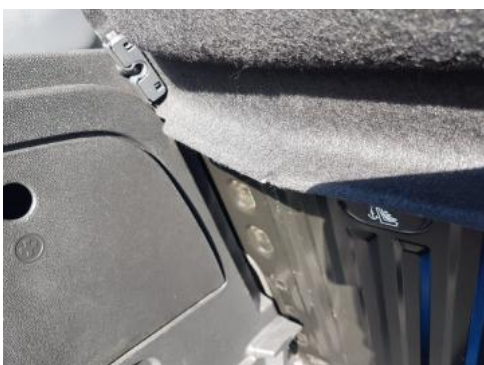
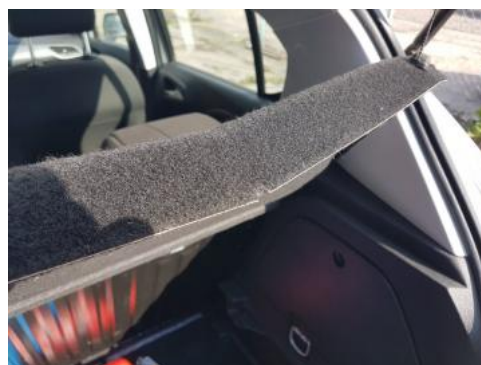
Półka/roleta tylna (Zdjęcie poglądowe 1)

Półka/roleta tylna (Pęknięcie/Rozerwanie)

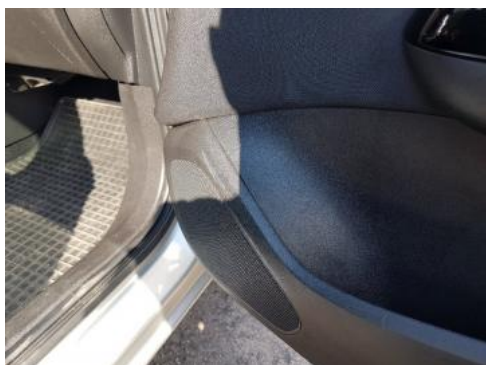
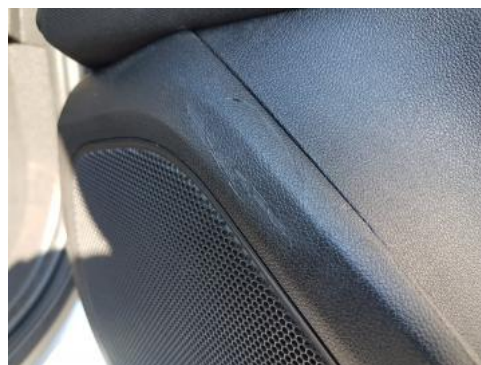
Tapicerka drzwi przednich prawych (Zdjęcie poglądowe 1)

Tapicerka drzwi przednich prawych (Rysa/Odprysk)
