Nr zlecenia DEKRA: MLEASING(CFM)/WAW/51984/20/08/28
Nr zlecenia/szkody:
Data zlecenia: 28-08-2020

Ocena stanu technicznego pojazdu

Eurotax-Kod EC	Marka, model, typ pojazdu				Rodzaj nadwozia
0140770	MERCEDES-BENZ, Vito 114 CDI Euro 6 2143ccm - 136KM 2,8t 19-20,...				FUR
Rodzaj silnika	Pojemność [ccm]	Moc [KM/kW]	Skrzynia biegów	Stan licznika [km] (odczytany)	Ilość drzwi/miejsc
z zapłonem samoczynnym	2143	136/100	manualna	30 762	5/3
Nr rej. pojazdu	Nr nadwozia (VIN)		Data 1-rej./rok prod.	Następne bad. tech.	Lakier
DW8FK15	WDF44760313595158		28-08-2019/2019	28-08-2022	srebrny/metalic

Data oględzin: 03-09-2020

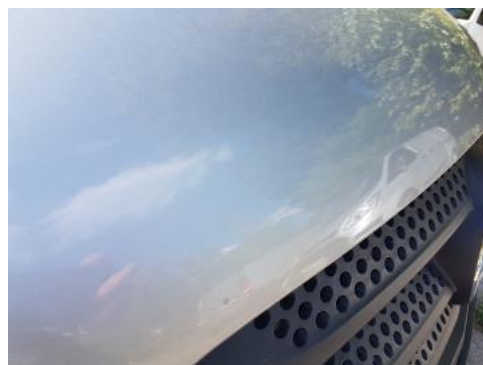
Fot. 26
Pokrywa komory silnika (Zdjęcie pogładowe 1)

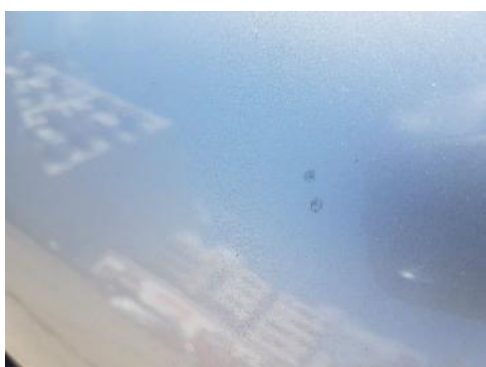
Poz.	Nazwa części	Nr katalogowy	Opis uszkodzenia	Czas [rbg]
1	Pokrywa przednia	4478800100	rysa/odprysk	
2	Błotnik tylny L	4476371409	wgniecenie	
3	Drzwi tylne, skrzydło lewe L	4477402400	wgniecenie

Fot. 27
Pokrywa komory silnika (Rysa/Odprysk)

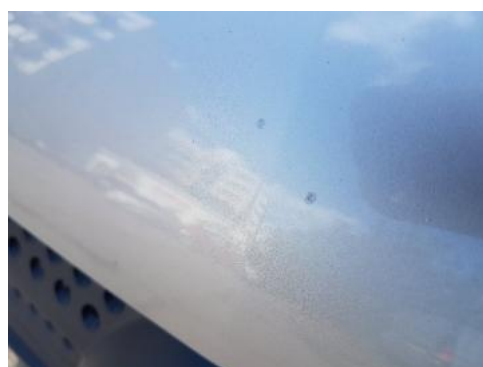
Fot. 28
Pokrywa komory silnika (Rysa/Odprysk 1)

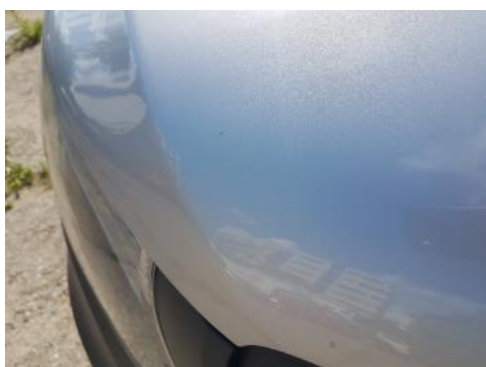
Fot. 29
Pokrywa komory silnika (Rysa/Odprysk 2)

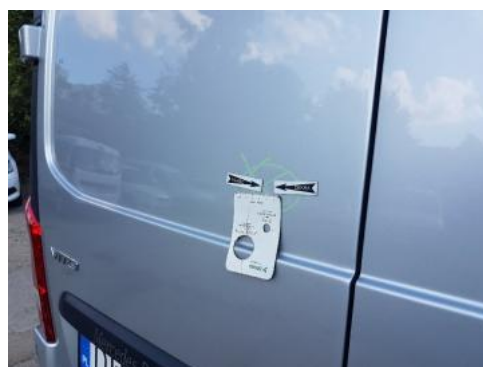
Fot. 30
Pokrywa bagażnika (Zdjęcie pogładowe 1)

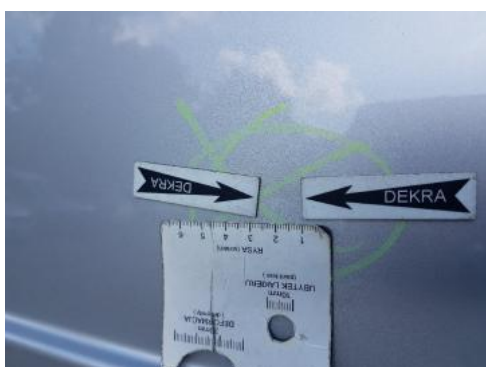
Fot. 31
Pokrywa bagażnika (Wgniecie./Odształ.)

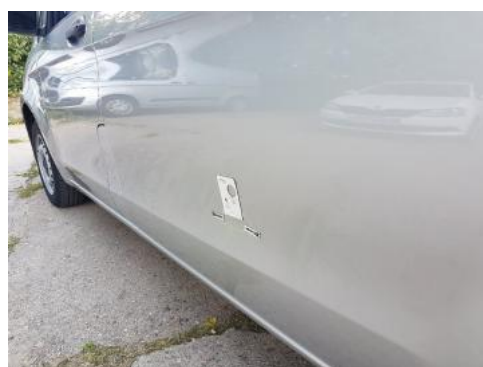
Fot. 32
Błotnik tylny lewy/ściana boczna lewa (Zdjęcie pogładowe 1)
