Nr zlecenia DEKRA: MLEASING(CFM)/WAW/48340/20/08/12
 Nr zlecenia/szkody:
 Data zlecenia: 12-08-2020

Ocena stanu technicznego pojazdu

Eurotax-Kod EC	Marka, model, typ pojazdu				Rodzaj nadwozia
0110690	VOLKSWAGEN, Passat [B8] 14-19, Passat 2.0 TDI BMT 4Mot. Highli...				sedan
Rodzaj silnika	Pojemność [ccm]	Moc [KM/kW]	Skrzynia biegów	Stan licznika [km] (odczytany)	Ilość drzwi/miejsc
z zapłonem samoczynnym	1968	190/140	automatyczna	173 874	4/5
Nr rej. pojazdu	Nr nadwozia (VIN)		Data 1-rej./rok prod.	Następne bad. tech.	Lakier
DW7M079	WVWZZZ3CZHE192374		01-06-2017/2017	01-06-2022	Szary/metalic

Data oględzin: 17-08-2020

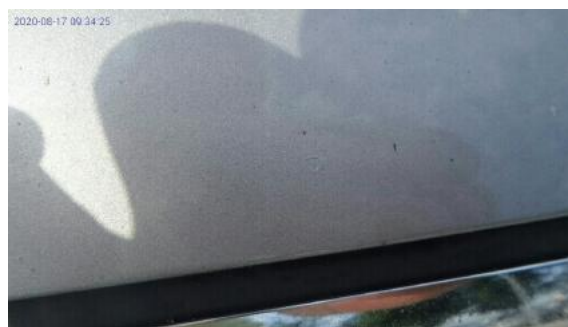
Fot. 30
Pokrywa komory silnika (Rysa/Odprysk 1)

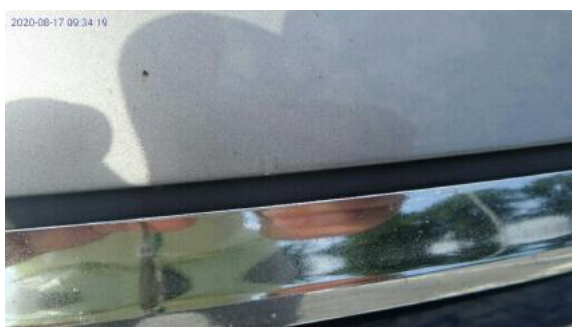
Fot. 31
Pokrywa komory silnika (Rysa/Odprysk 2)

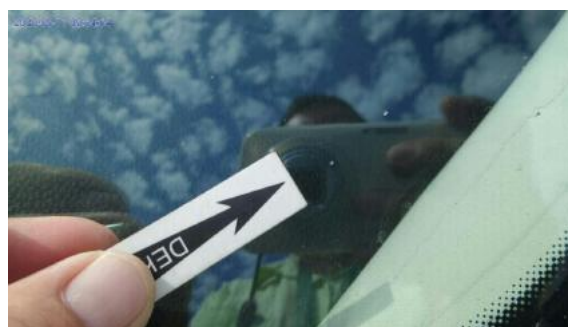
Fot. 32
Szyba czołowa (Rysa/Odprysk)

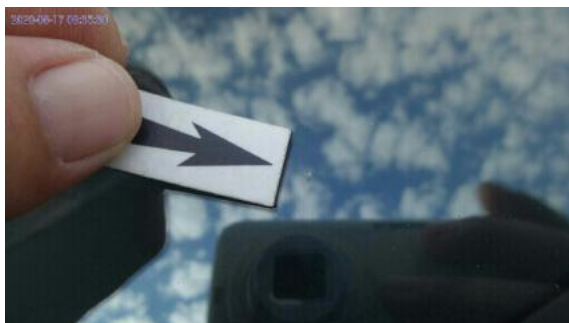
Fot. 33
Szyba czołowa (Rysa/Odprysk 1)

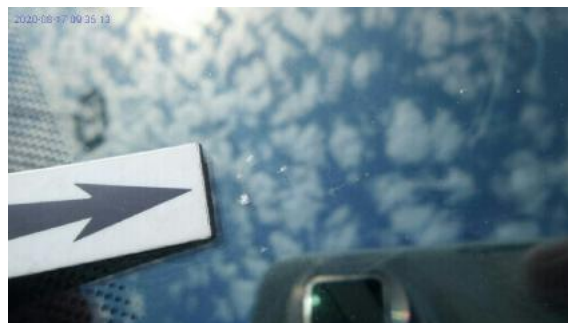
Fot. 34
Szyba czołowa (Rysa/Odprysk 2)

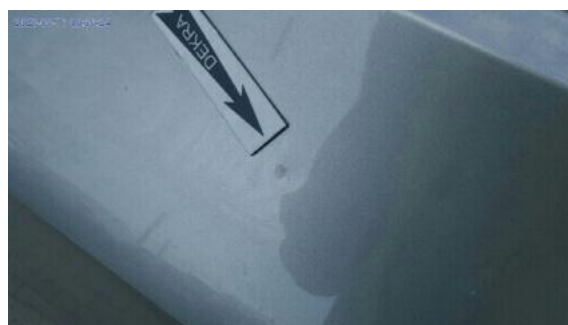
Fot. 36
Drzwi tylne prawe (Wgniecie./Odkształ.)

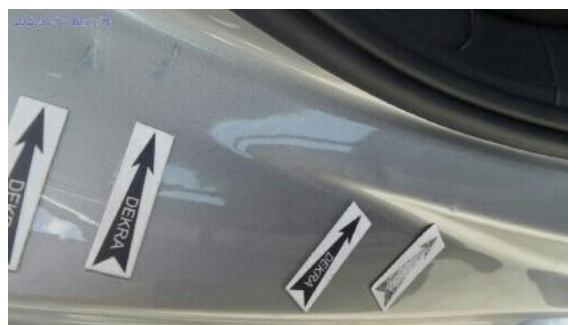
Fot. 38
Błotnik tylny prawy/ściana boczna prawa (Rysa/Odprysk)

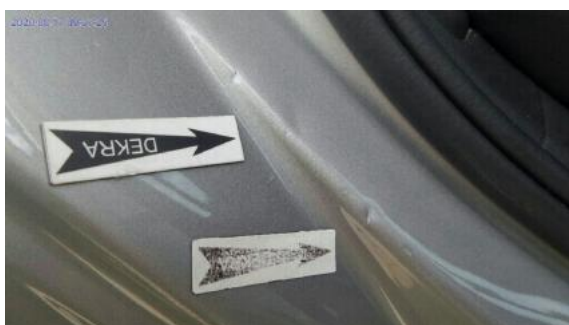
Fot. 39
Błotnik tylny prawy/ściana boczna prawa (Wgniecie./Odkształ.)

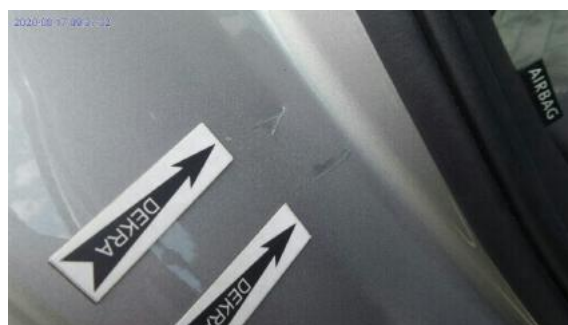
Fot. 40
Błotnik tylny prawy/ściana boczna prawa (Wgniecie./Odkształ. 2)

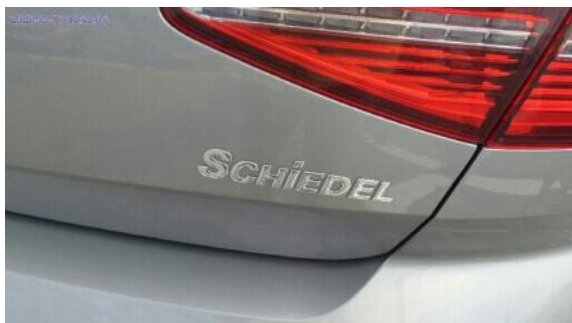
Fot. 41

Poz.	Nazwa części	Nr katalogowy	Opis uszkodzenia	Czas [rbg]
1	Pokrywa tylna	3G5827025A	nieoryginalna naklejka	0.5

Pokrywa bagażnika (Inne)

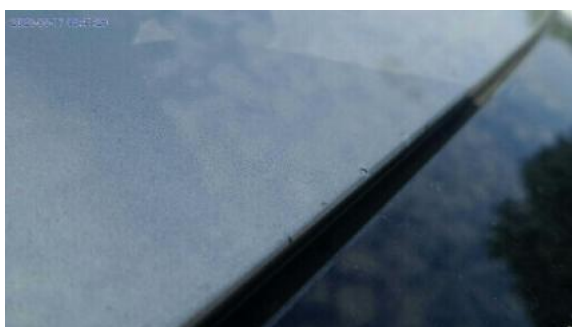
Fot. 43

Dach (Rysa/Odprysk)

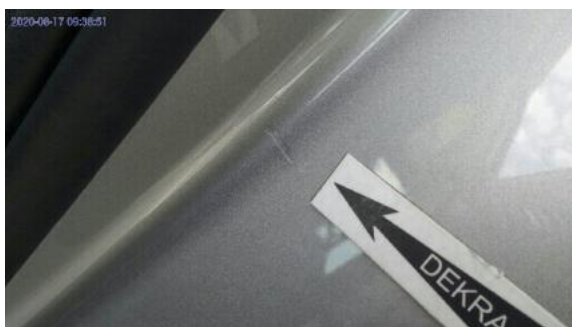
Fot. 45

Łotnik tylny lewy/ściana boczna lewa (Rysa/Odprysk)

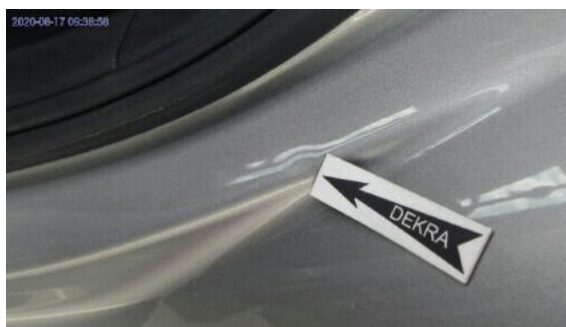
Fot. 46

Łotnik tylny lewy/ściana boczna lewa (Wgniecie./Odształ.)

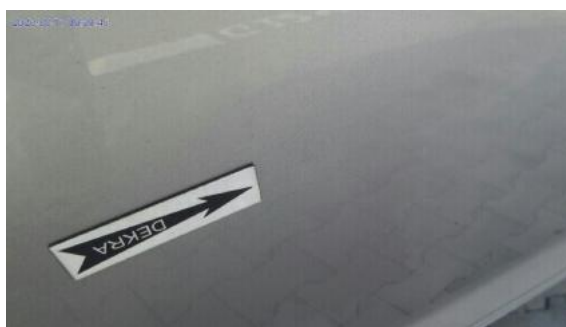
Fot. 48

Drzwi przednie lewe (Wgniecie./Odształ.)

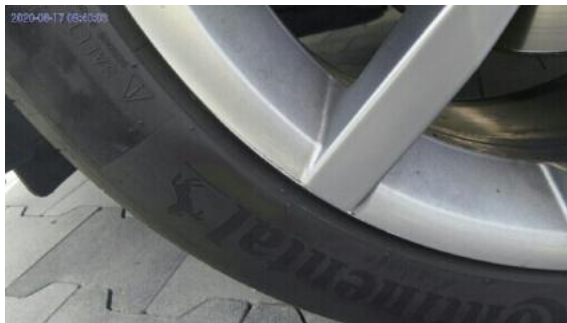
Fot. 49

Felga przednia lewa (Rysa/Odprysk)

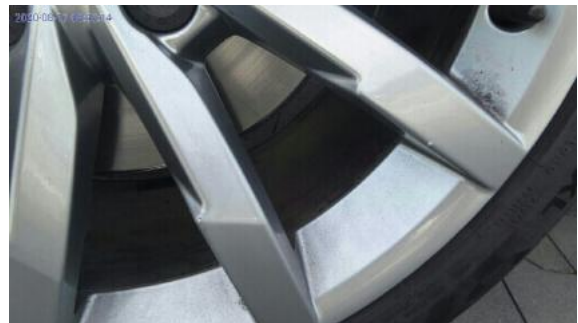
Fot. 50

Felga przednia lewa (Rysa/Odprysk 1)

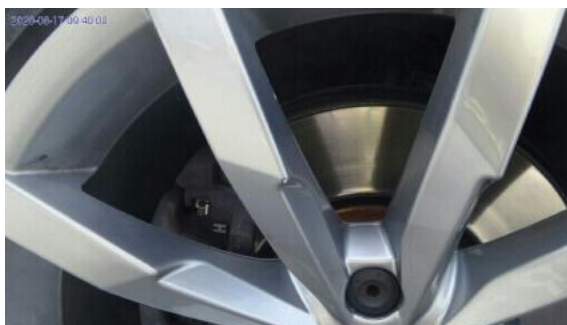
Fot. 51

Felga przednia lewa (Rysa/Odprysk 2)

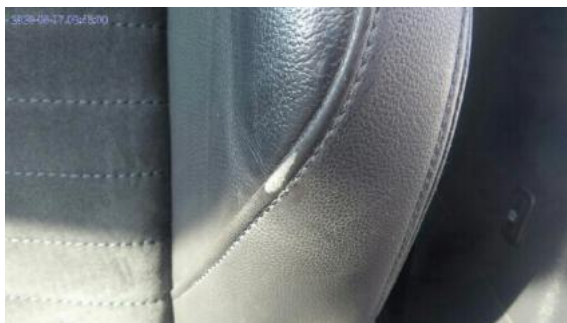
Fot. 53

Fotel lewy (Rysa/Odprysk)
