Nr zlecenia DEKRA: MLEASING(CFM)/WAW/49100/20/08/17
Nr zlecenia/szkody: PRO-MOT SP. Z O.O. SP. K
Data zlecenia: 17-08-2020

Ocena stanu technicznego pojazdu

Eurotax-Kod EC	Marka, model, typ pojazdu				Rodzaj nadwozia
0121850	VOLVO, V60 Cross Country 15-18, V60 CC T5 AWD Momentum				KOM
Rodzaj silnika	Pojemność [ccm]	Moc [KM/kW]	Skrzynia biegów	Stan licznika [km] (odczytany)	Ilość drzwi/miejsc
z zapłonem iskrowym	1969	245/180	automatyczna	128 689	5/5
Nr rej. pojazdu	Nr nadwozia (VIN)		Data 1-rej./rok prod.	Następne bad. tech.	Lakier
WI960GE	YV1FZ40LCH1036097		12-07-2017/2017	30-06-2022	Biały/2-warstwowy uni

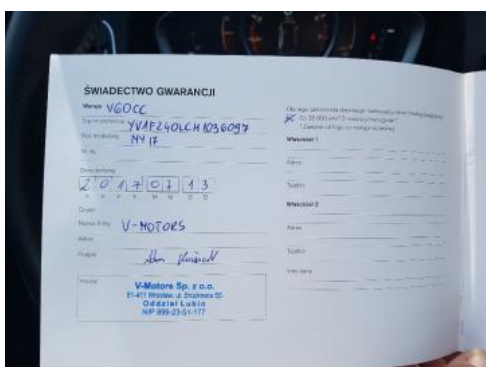
Fot. 23
Książka serwisowa (dane pojazdu)

Poz.	Nazwa części	Nr katalogowy	Opis uszkodzeń	Czas [rbg]
1	Książka serwisowa		brak:, wpisów
