Nr zlecenia DEKRA: MLEASING(CFM)/WAW/49103/20/08/17  
 Nr zlecenia/szkody: Euroservice  
 Data zlecenia: 17-08-2020

## Ocena stanu technicznego pojazdu

Eurotax-Kod EC	Marka, model, typ pojazdu				Rodzaj nadwozia
0121851	<b>VOLVO, V60 Cross Country 15-18, V60 CC T5 AWD Summum</b>				KOM
Rodzaj silnika	Pojemność [ccm]	Moc [KM/kW]	Skrzynia biegów	Stan licznika [km] (odczytany)	Ilość drzwi/miejsc
z zapłonem iskrowym	1969	245/180	automatyczna	42 751	5/5
Nr rej. pojazdu	Nr nadwozia (VIN)		Data 1-rej./rok prod.	Następne bad. tech.	Lakier
WI915HK	YV1FZ40LCJ2055134		03-08-2018/2018	02-08-2021	Szary/2-warstwowa metalizowana

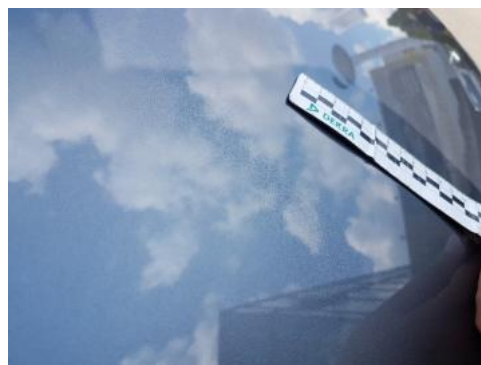
Poz.	Nazwa części	Nr katalogowy	Opis uszkodzenia	Czas [rbg]
1	Listwa ochronna rantu błotnika R	31463655	zarysowanie	
2	Pokrywa przednia	31335883	punktowe, wgniecenie, zarysowanie, długość cm:< 1	
3	Poszycie drzwi przednich L	31298040	zarysowanie, płytkie	
4	Poszycie drzwi tylnych R	31298043	zarysowanie, długość cm:< 3	
5	Okładzina zderzaka tylnego	39844093	zarysowanie, długość cm:< 10

**Fot. 26**  
Pokrywa komory silnika (Wgniecie./Odształ.)

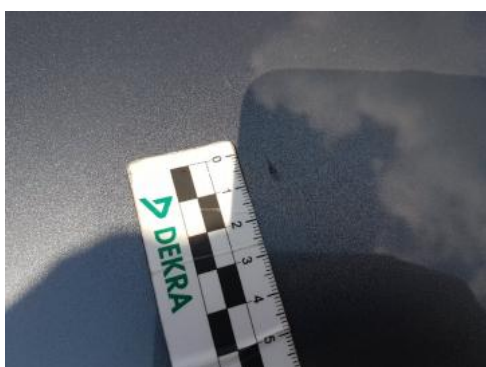
**Fot. 27**  
Pokrywa komory silnika (Wgniecie./Odształ. 1)

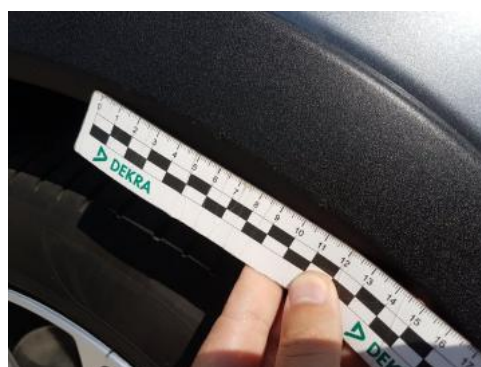
**Fot. 28**  
Błotnik przedni prawy (Rysa/Odprysk)

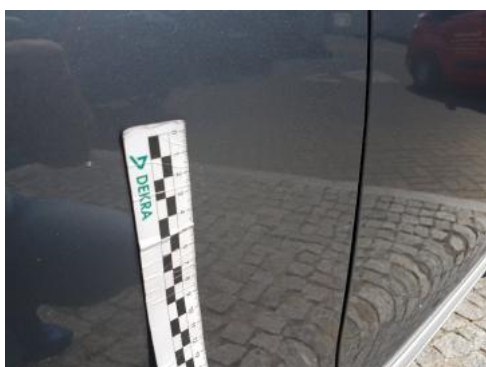
**Fot. 29**  
Drzwi tylne prawe (Rysa/Odprysk)

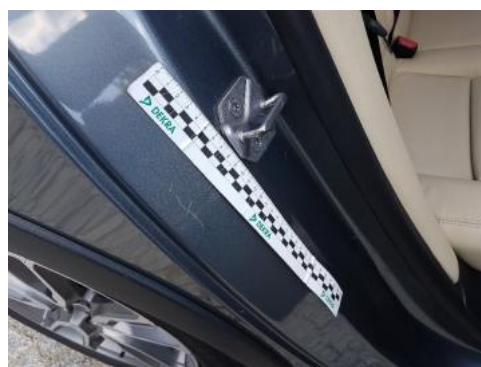
Poz.	Nazwa części	Nr katalogowy	Opis uszkodzenia	Czas [rbg]
1	Błotnik tylny L	31349780	pojedyncze, wgniecenie	0.5
2	Błotnik tylny R	31349781	zarysowanie

Poz.	Nazwa części	Rodzaj lakierowania	Opis uszkodzenia	NS [%]
1	Błotnik tylny K R	SP		0.03

**Fot. 30**  
Błotnik tylny prawy/ściana boczna prawa (Rysa/Odprysk)

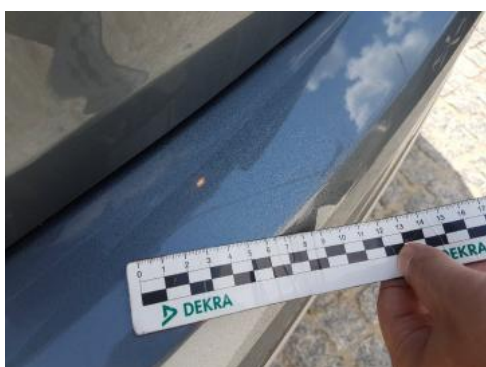
**Fot. 31**  
Zderzak tylny (Rysa/Odprysk)

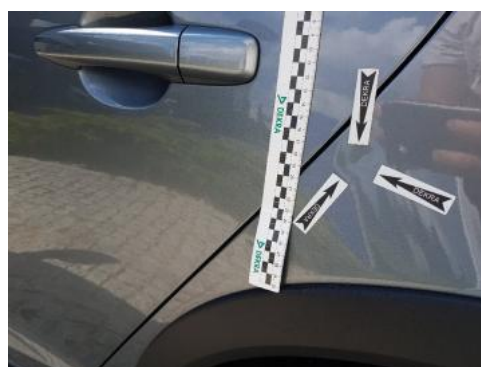
**Fot. 32**  
Błotnik tylny lewy/ściana boczna lewa (Wgniecie./Odształ.)

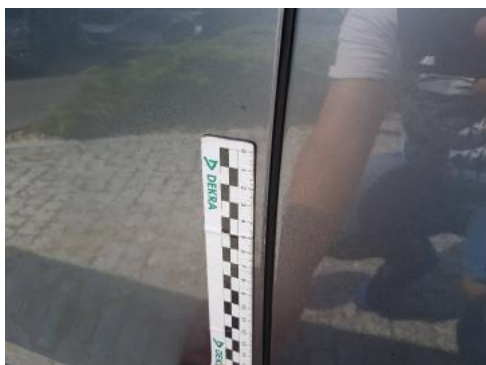
**Fot. 33**

Drzwi przednie lewe (Rysa/Odprysk)

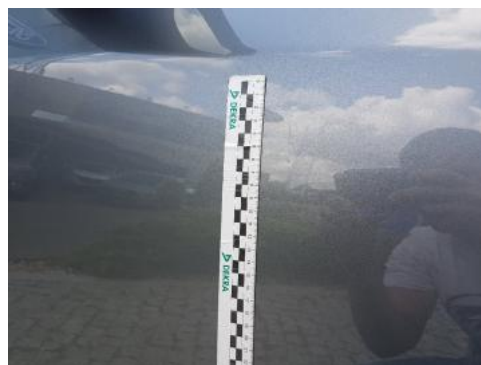
**Fot. 34**

Drzwi przednie lewe (Rysa/Odprysk 1)
