Nr zlecenia DEKRA: MLEASING(CFM)/WAW/23504/20/04/17
 Nr zlecenia/szkody: NOVA SP. Z O.O. I WSPÓLNICY SP.K.
 Data zlecenia: 17-04-2020

Ocena stanu technicznego pojazdu

Eurotax-Kod EC	Marka, model, typ pojazdu				Rodzaj nadwozia
0113348	VOLVO, V60 Cross Country 15-18, V60 CC D4 AWD Summum				KOM
Rodzaj silnika	Pojemność [ccm]	Moc [KM/kW]	Skrzynia biegów	Stan licznika [km] (odczytany)	Ilość drzwi/miejsc
z zapłonem samoczynnym	2400	190/140	automatyczna	37 041	5/5
Nr rej. pojazdu	Nr nadwozia (VIN)		Data 1-rej./rok prod.	Następne bad. tech.	Lakier
WL1055L	YV1FZA5C6J2055112		20-04-2018/2018	20-04-2021	Oliwkowy/metalic

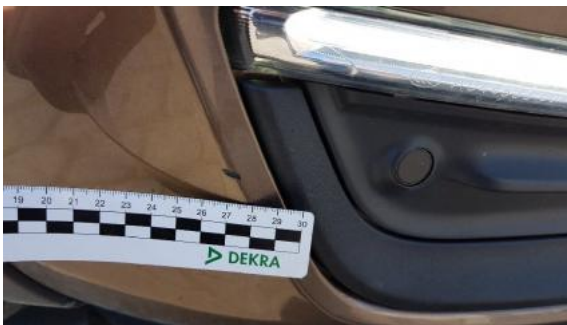
Poz.	Nazwa części	Nr katalogowy	Opis uszkodzenia	Czas [rbg]
1	Okladzina zderzaka przedniego	39844037	rysa/odprysk

Fot. 27
Zderzak (Rysa/Odprysk)

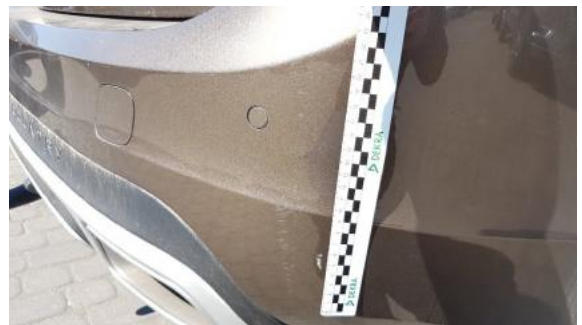
Poz.	Nazwa części	Nr katalogowy	Opis uszkodzenia	Czas [rbg]
1	Okladzina zderzaka tylnego	39844093	zarysowanie

Poz.	Nazwa części	Rodzaj lakierowania	Opis uszkodzenia	NS [%]
1	Zderzak tylny, kompletny k/e	K3

Fot. 28
Zderzak tylny (Rysa/Odprysk)
