Nr zlecenia DEKRA: MLEASING(CFM)/WAW/49101/20/08/17
 Nr zlecenia/szkody: Euroservice
 Data zlecenia: 17-08-2020

Ocena stanu technicznego pojazdu

Eurotax-Kod EC	Marka, model, typ pojazdu				Rodzaj nadwozia
0118529	VOLVO, V90 16-, V90 D4 Inscription aut				KOM
Rodzaj silnika	Pojemność [ccm]	Moc [KM/kW]	Skrzynia biegów	Stan licznika [km] (odczytany)	Ilość drzwi/miejsc
z zapłonem samoczynnym	1969	190/140	automatyczna	53 228	5/5
Nr rej. pojazdu	Nr nadwozia (VIN)		Data 1-rej./rok prod.	Następne bad. tech.	Lakier
WI884GG	YV1PWA8BDJ1043334		18-08-2017/2017	17-08-2020	Niebieski/2-warstwowa metalizowana

Data oględzin: 25-08-2020

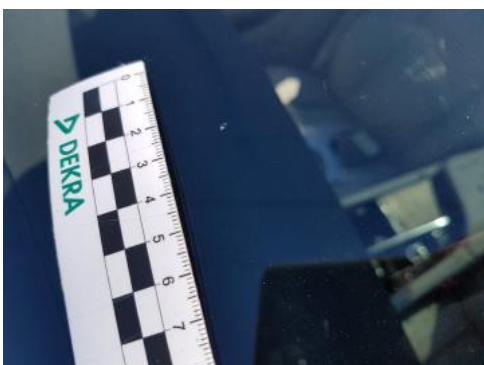
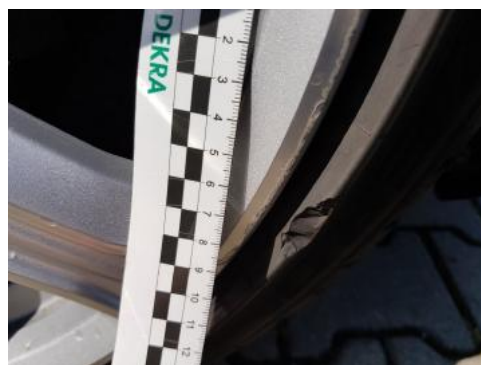
Poz.	Nazwa części	Nr katalogowy	Opis uszkodzenia	Czas [rbg]
1	Pokrywa przednia	32216122	odpryski lakieru, długość cm:< 0,3	
2	Szyba przednia barw.z czujnikiem deszczu	32244921	odpryski szkła	
3	Poszycie drzwi przednich L	31662694	zarysowanie, na krawędzi	
4	Poszycie drzwi tylnych L	31662698	zarysowanie, na krawędzi, punktowe, wgniecenie	
5	Poszycie drzwi tylnych R	31662699	zarysowanie, na krawędzi	
6	Tarcza koła aluminiowa przód L	31660195	zarysowanie	
7	Tarcza koła aluminiowa przód R	31408894	zarysowanie, na krawędzi	
8	Tarcza koła aluminiowa tył L	31408894	zarysowanie

Fot. 28
Felga przednia prawa (Rysa/Odprysk)

Fot. 29
Felga przednia prawa (Rysa/Odprysk 1)

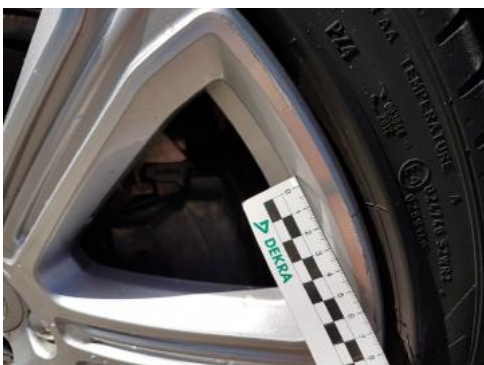
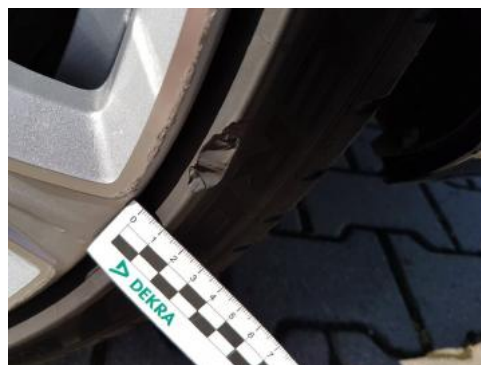
Poz.	Nazwa części	Nr katalogowy	Opis uszkodzenia	NS [%]
1	Tarcza koła aluminiowa tył R	31408894	głębokie, zarysowanie	
2	Opona tylna R		ubytki materiału	
3	Opona przednia R		ubytki materiału, przecięcia

Fot. 30
Opona przednia prawa (Wgniecie./Odkształ.)

Fot. 31
Opona przednia prawa (Wgniecie./Odkształ. 1)

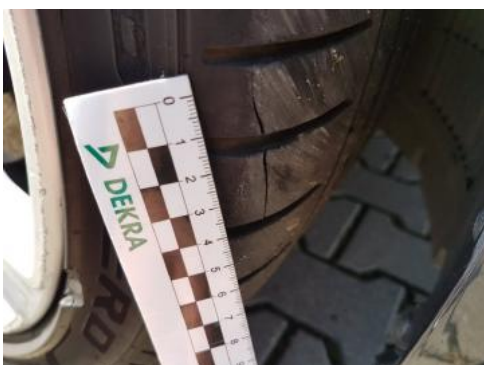
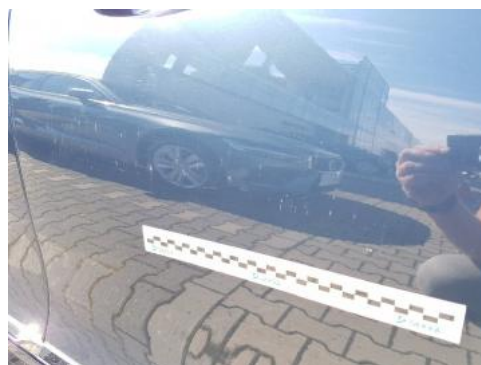
Fot. 32
Drzwi przednie prawe (Rysa/Odprysk)

Poz.	Nazwa części	Przedział grubości powłoki lakierowej [µm]
1	Drzwi przednie prawe	150 - 200

Poz.	Nazwa części	Nr katalogowy	Opis uszkodzenia	Czas [rbg]
1	Poszycie drzwi przednich R	31662695	liczne, zarysowanie	
2	Okładzina zderzaka tylnego	39840061	liczne, zarysowanie

Drzwi przednie prawe (Rysa/Odprysk 1)

Poz.	Nazwa części	Rodzaj lakierowania	Opis uszkodzenia	NS [%]
1	Drzwi przednie, część górna B-D R	II		
2	Zderzak tylny, kompletny k/e	K3

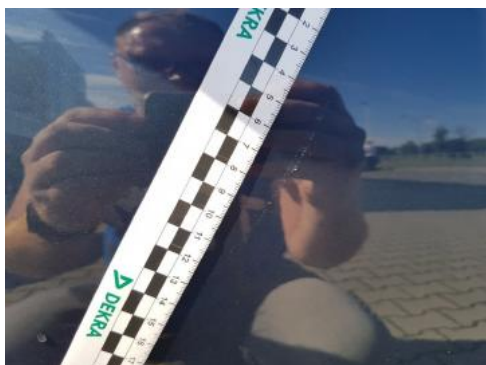
Fot. 34

Drzwi tylne prawe (Rysa/Odprysk)

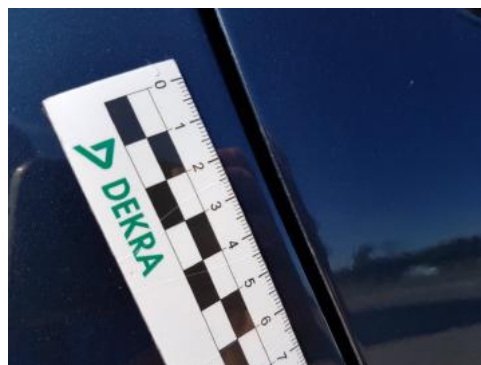
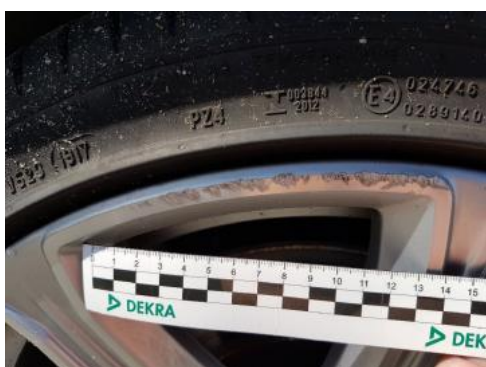
Felga tylna prawa (Rysa/Odprysk)

Felga tylna prawa (Rysa/Odprysk 1)

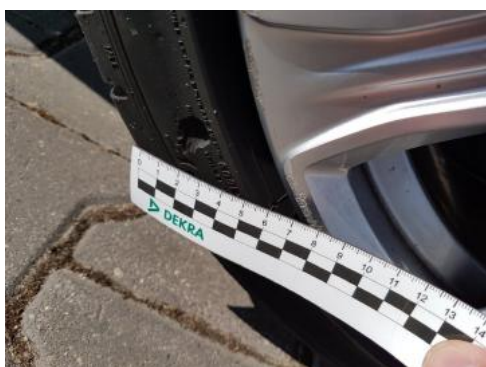
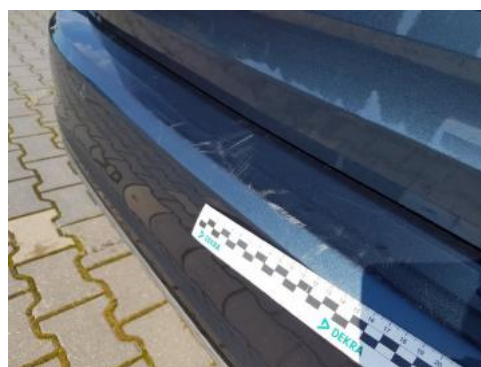
Zderzak tylny (Rysa/Odprysk)

Zderzak tylny (Rysa/Odprysk 1)

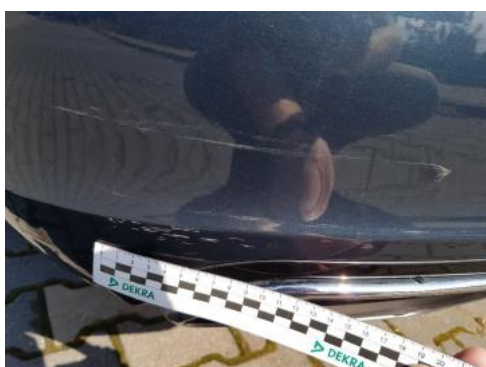
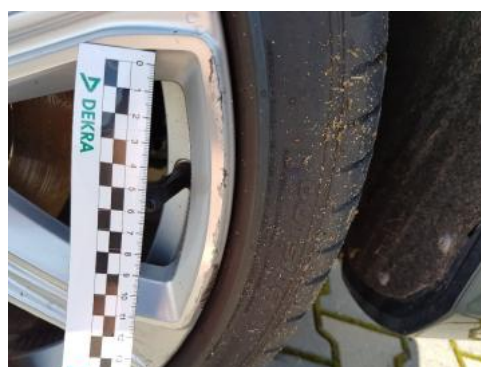
Felga tylna lewa (Rysa/Odprysk)

Felga tylna lewa (Rysa/Odprysk 1)

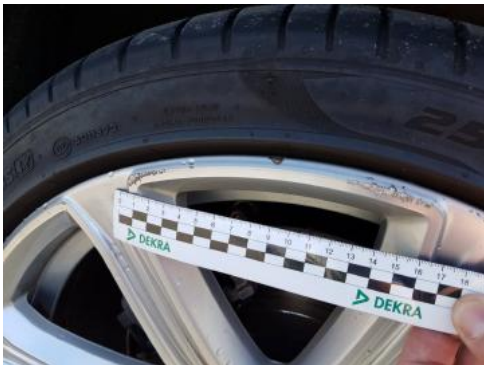
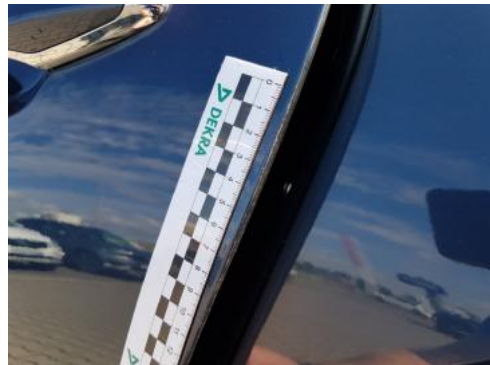
Drzwi tylne lewe (Rysa/Odprysk)

Drzwi tylne lewe (Wgniec./Odształ.)

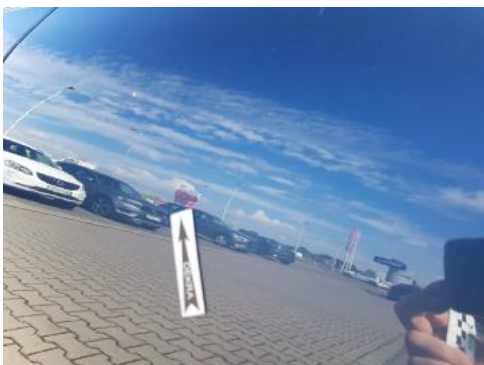
Fot. 44

Drzwi przednie lewe (Rysa/Odprysk)

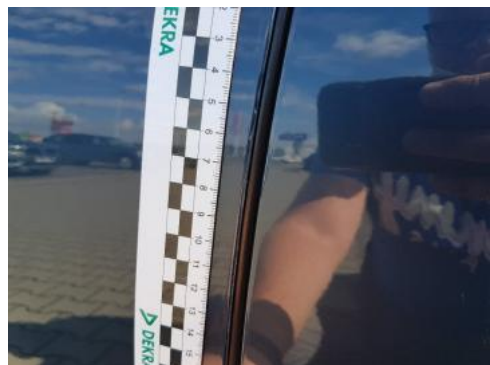
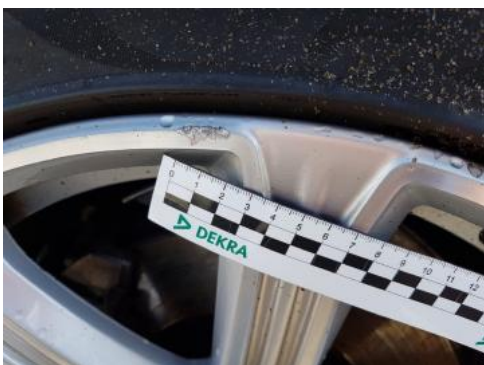
Felga przednia lewa (Rysa/Odprysk)

Felga przednia lewa (Rysa/Odprysk 1)
