Nr zlecenia DEKRA: MLEASING(CFM)/WAW/20542/20/03/27
Nr zlecenia/szkody: Van der Car
Data zlecenia: 27-03-2020

Ocena stanu technicznego pojazdu

Eurotax-Kod EC	Marka, model, typ pojazdu				Rodzaj nadwozia
0125288	VOLVO, XC 60 17-, XC 60 D5 AWD Inscription				KOM
Rodzaj silnika	Pojemność [ccm]	Moc [KM/kW]	Skrzynia biegów	Stan licznika [km] (odczytany)	Ilość drzwi/miejsc
z zapłonem samoczynnym	1969	235/173	automatyczna	59 408	5/5
Nr rej. pojazdu	Nr nadwozia (VIN)		Data 1-rej./rok prod.	Następne bad. tech.	Lakier
GD594PR	YV1UZ68UCJ1045679		03-01-2018/2017	02-01-2021	Czarny/2-warstwowa metalizowana

Data oględzin: 31-03-2020

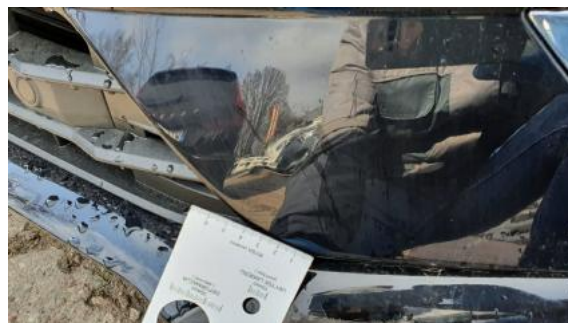
Fot. 26
Zderzak (Wgniecie./Odształ.)

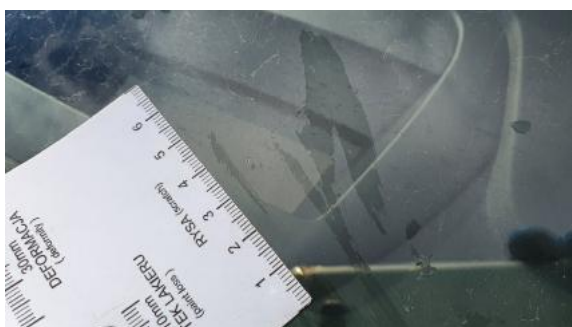
Fot. 27
Szyba czołowa (Inne)

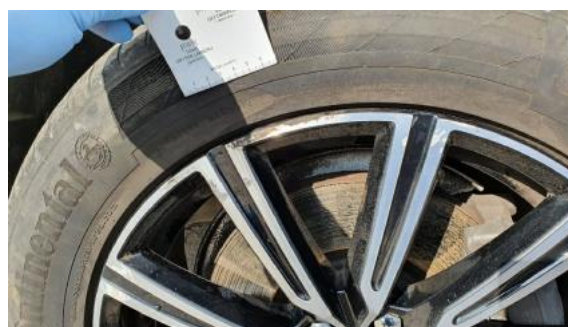
Fot. 28
Felga przednia prawa (Rysa/Odprysk)

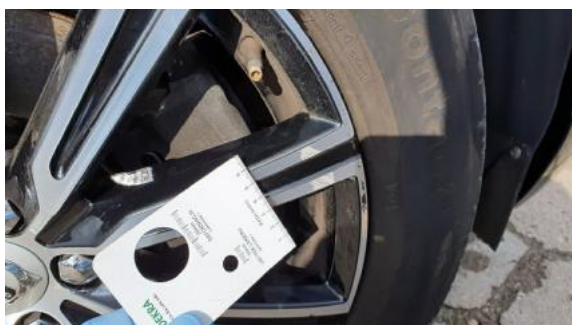
Fot. 29
Felga przednia prawa (Rysa/Odprysk 1)

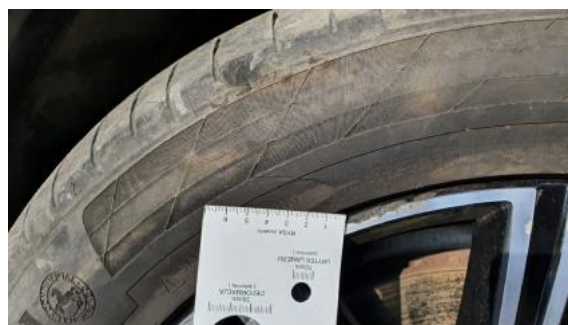
Fot. 30
Opona przednia prawa (Wgniecie./Odształ.)

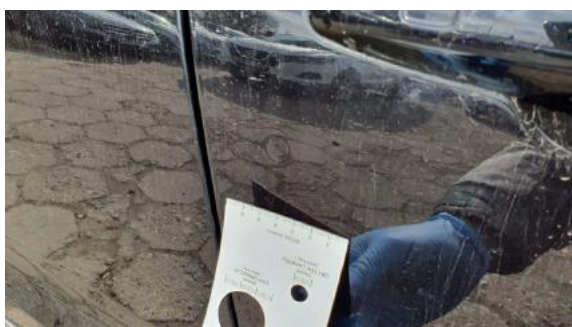
Fot. 31
Drzwi przednie prawe (Wgniecie./Odształ.)

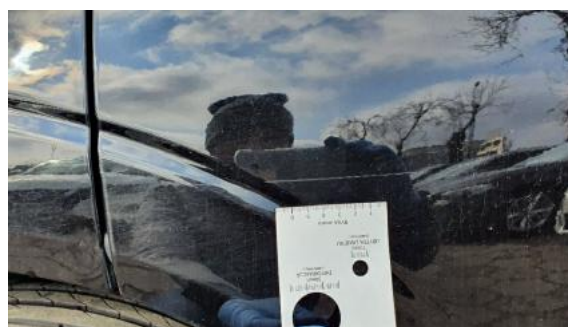
Fot. 32
Drzwi tylne prawe (Rysa/Odprysk)

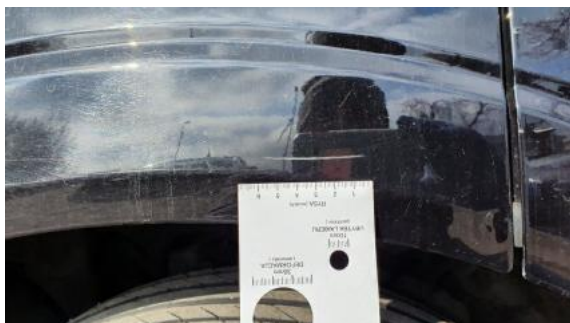
Fot. 33

Błotnik tylny prawy/ściana boczna prawa (Rysa/Odprysk)

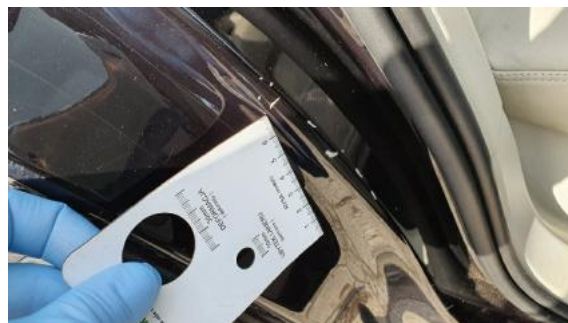
Fot. 34

Błotnik tylny prawy/ściana boczna prawa (Rysa/Odprysk 1)

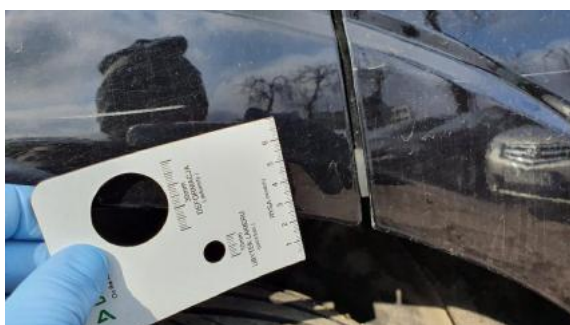
Fot. 35

Błotnik tylny prawy/ściana boczna prawa (Wgniecie./Odkształ.)

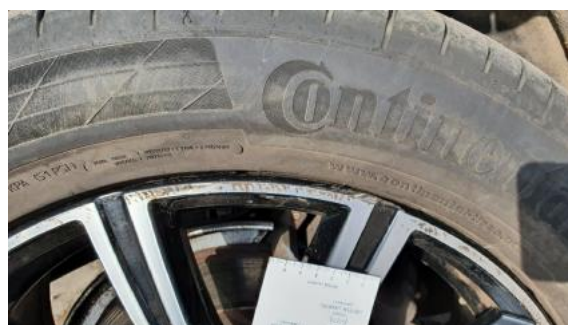
Fot. 36

Felga tylna prawa (Rysa/Odprysk)

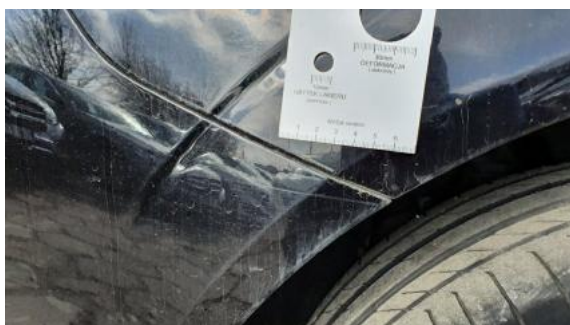
Fot. 37

Zderzak tylny (Rysa/Odprysk)

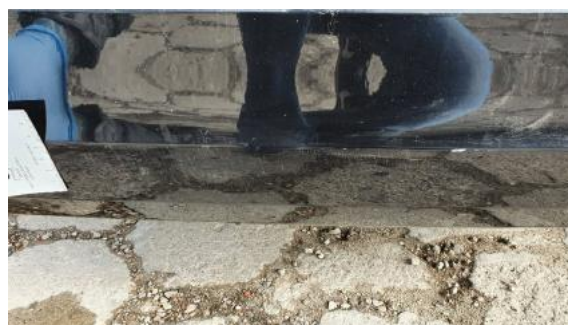
Fot. 38

Zderzak tylny (Rysa/Odprysk 1)

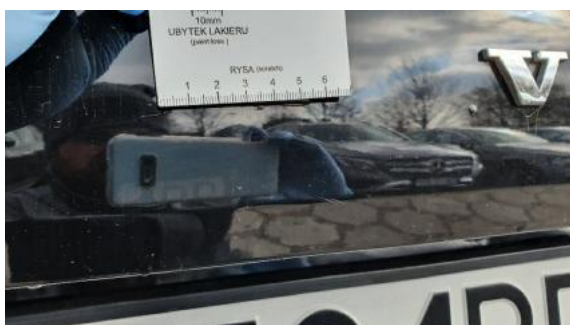
Fot. 39

Pokrywa bagażnika (Rysa/Odprysk)

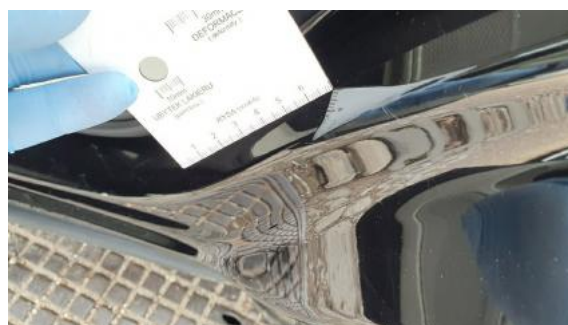
Fot. 40

Błotnik tylny lewy/ściana boczna lewa (Wgniecie./Odkształ.)

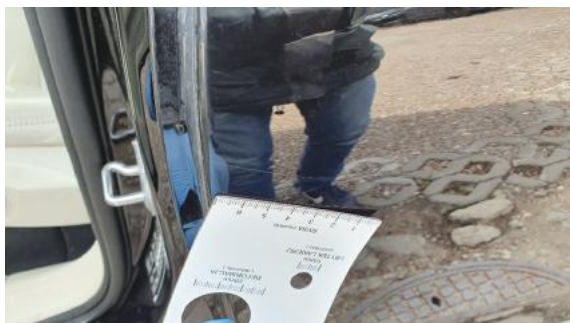
Fot. 41
Drzwi tylne lewe (Rysa/Odprysk)

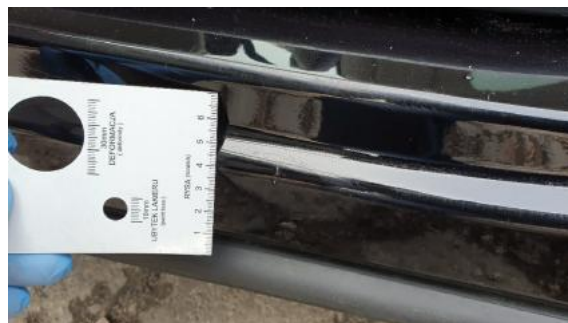
Fot. 42
Próg lewy (Rysa/Odprysk)

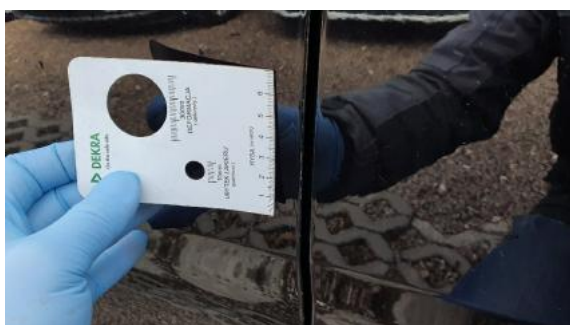
Fot. 43
Drzwi przednie lewe (Rysa/Odprysk)

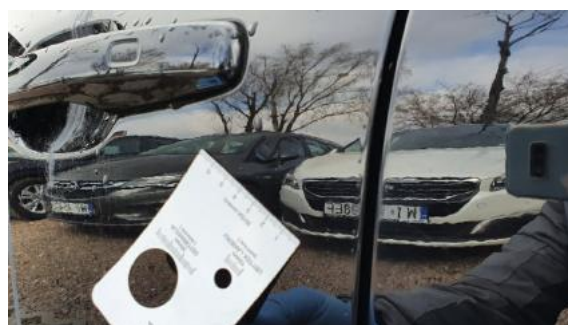
Fot. 44
Drzwi przednie lewe (Wgniec./Odształ.)

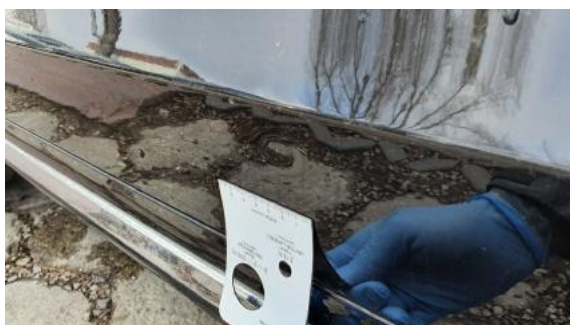
Fot. 45
Drzwi przednie lewe (Wgniec./Odształ. 1)

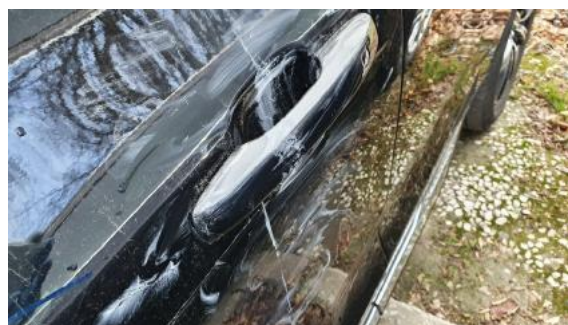
Fot. 46
Drzwi przednie lewe (Inne)

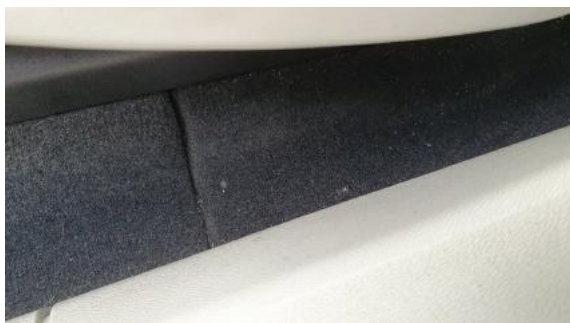
Fot. 49
Wykładzina podłogi (przepalenie)

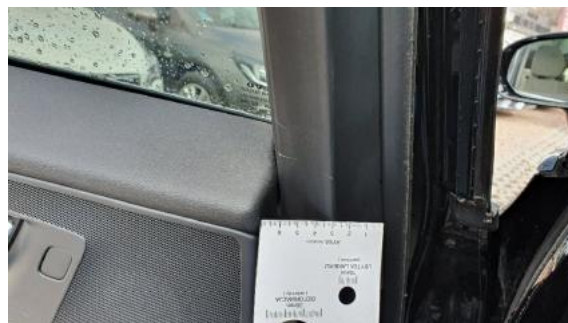
Fot. 50
Tapicerka drzwi tylnych lewych (Rysa/Odprysk)

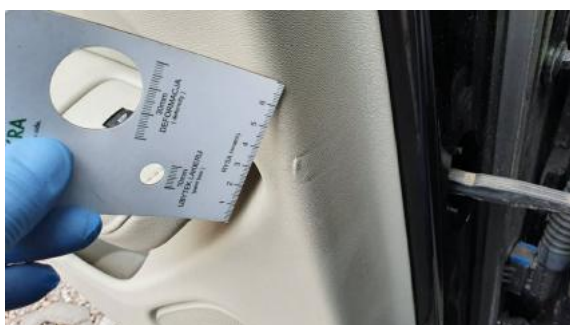
Fot. 51
Tapicerka drzwi tylnych lewych (Pęknięcie/Rozerwanie)

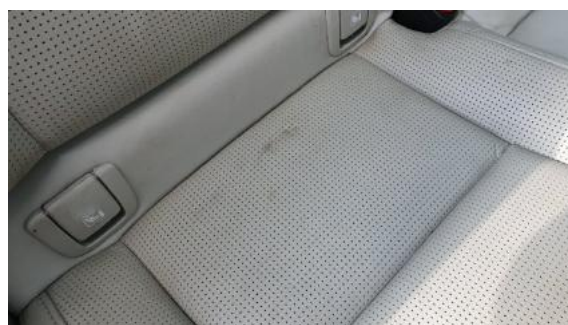
Fot. 52
Kanapa tylna (Wgniecie./Odształ.)

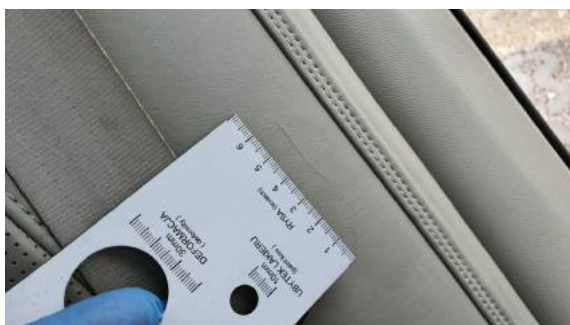
Fot. 53
Kanapa tylna (Pęknięcie/Rozerwanie)

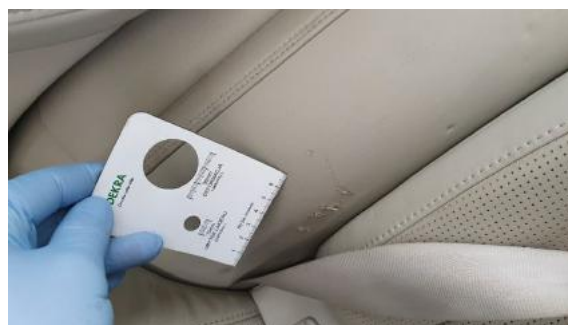
Fot. 54
Kanapa tylna (Pęknięcie/Rozerwanie 1)

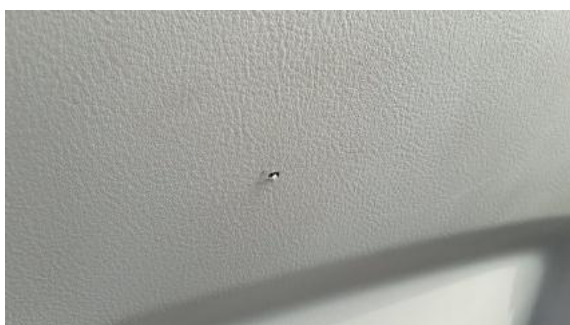
Fot. 55
Fotel prawy (Pęknięcie/Rozerwanie)

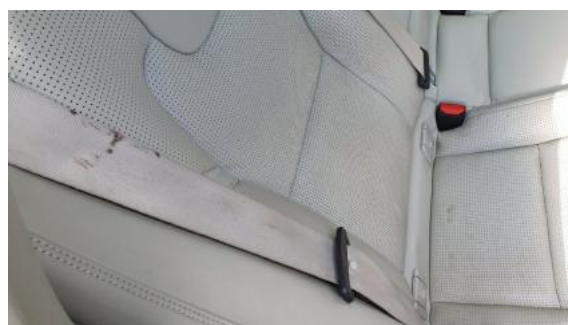
Fot. 56
Tapicerka zabrudzona

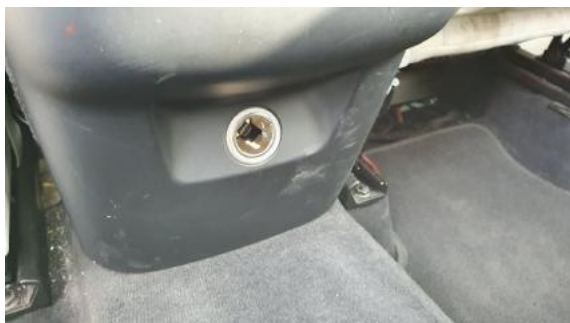
Fot. 57

Zaślepka gniazda zapalniczki tylnej (brak)
