## Raport z oględzin pojazdu

| Numer raportu | 245120/8/20-9570 | Data raportu | 13-08-2020 |

| Marka, model | OPEL Astra IV Hatchback 09-12 |
| Numer rejestracyjny | WD2661K |

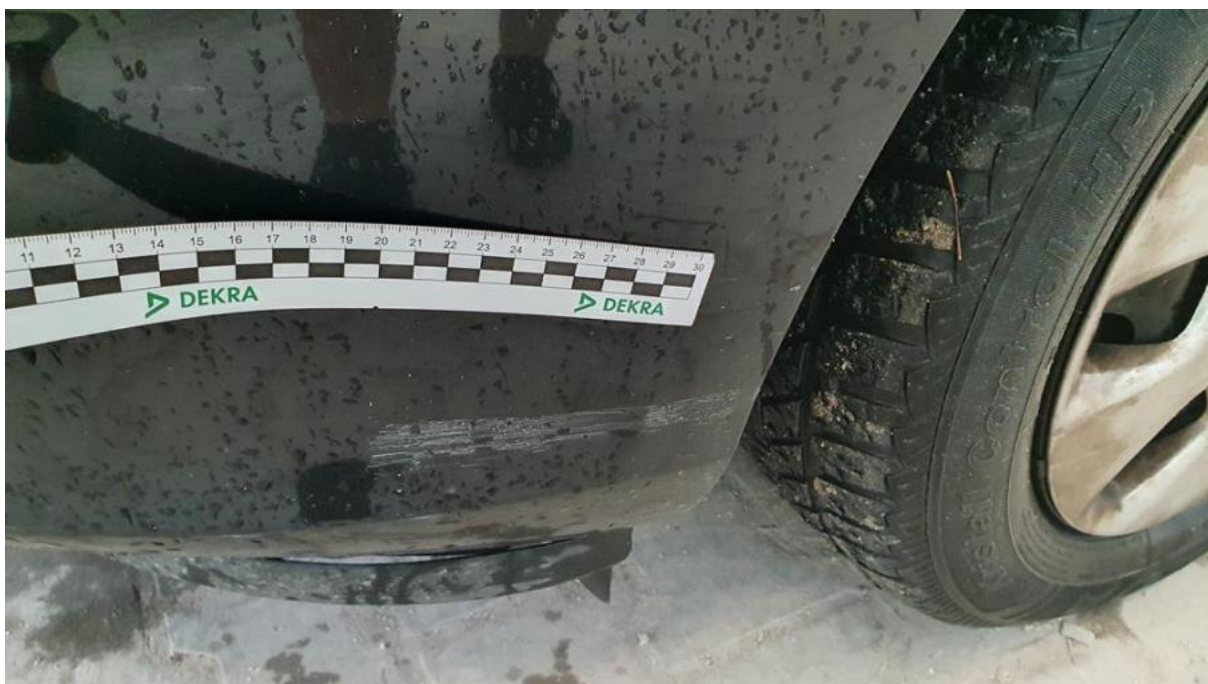
**Fot. 23**

| Poz. | Nazwa pozycji | Opis uszkodzeń | Kwalifik. | Naprawa [rbg] |
|---|---|---|---|---|
| 2 | Okładzina zderzaka przedniego | rysa/odprysk | NA | 1.5 |

Zderzak przedni - Rysa

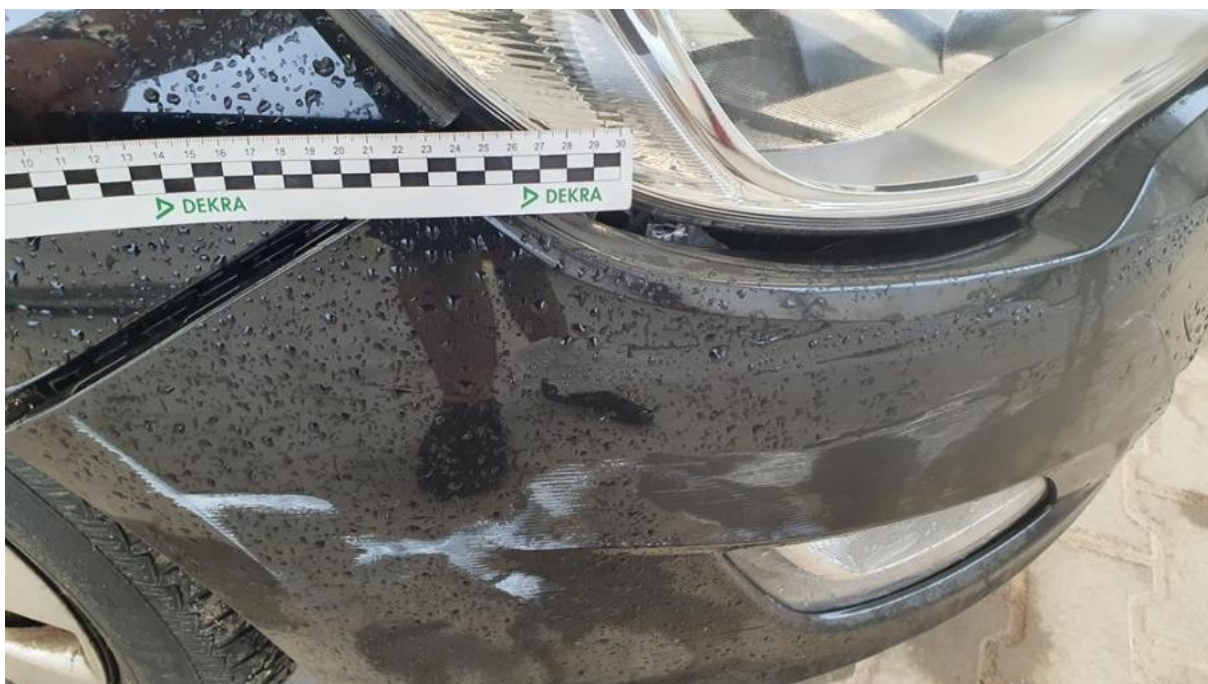
**Fot. 24**

Zderzak przedni - Rysa 1

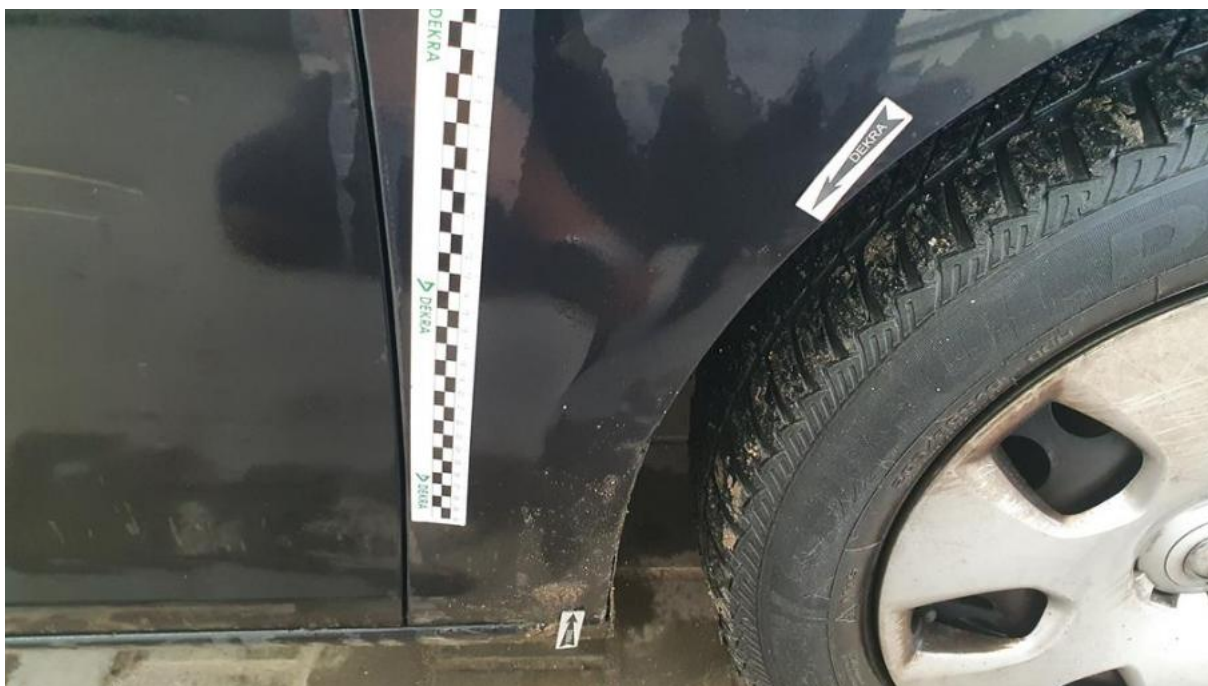
**Fot. 25**

| Poz. | Nazwa pozycji | Opis uszkodzeń | Kwalifik. | Naprawa [rbg] |
|---|---|---|---|---|
| 3 | Błotnik przedni R | wgniecenie/odkształcenie | NA | 1.5 |

Błotnik przedni lewy - wgniecenie

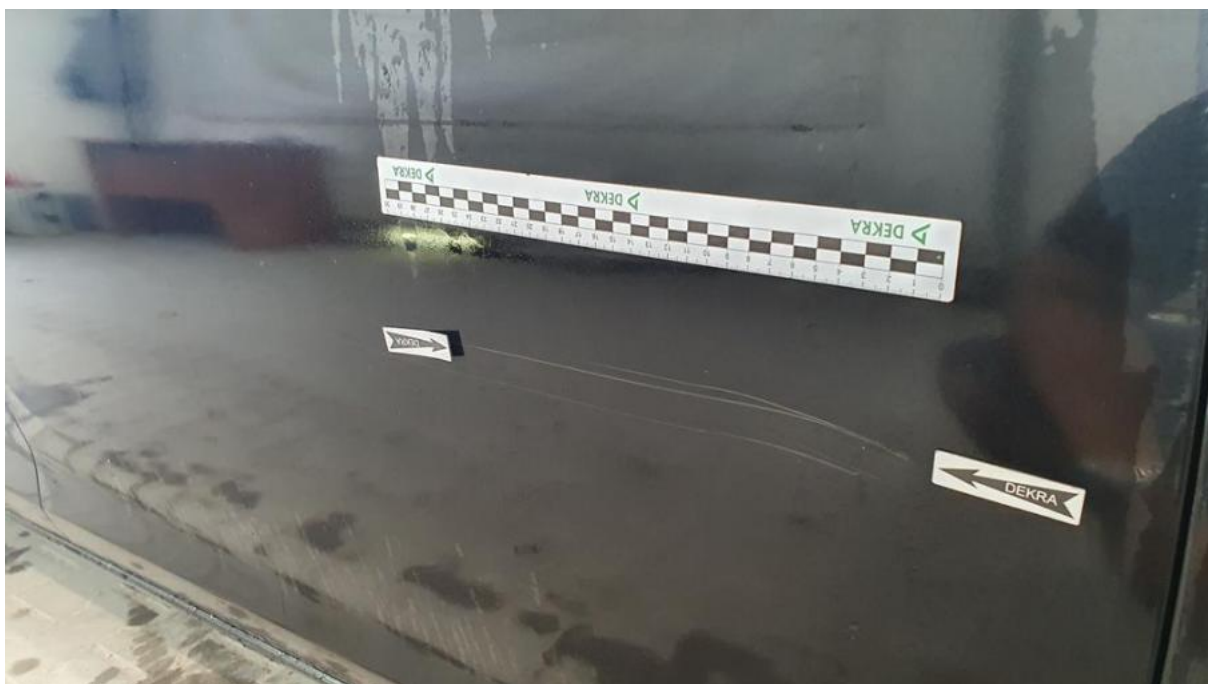
**Fot. 26**

| Poz. | Nazwa pozycji | Opis uszkodzeń | Kwalifik. | Naprawa [rbg] |
|---|---|---|---|---|
| 5 | Poszycie drzwi przednich R | wgniecenie/odkształcenie, rysa/odprysk | NA | 1 |

Drzwi przednie prawe - rysa , wgniecenie

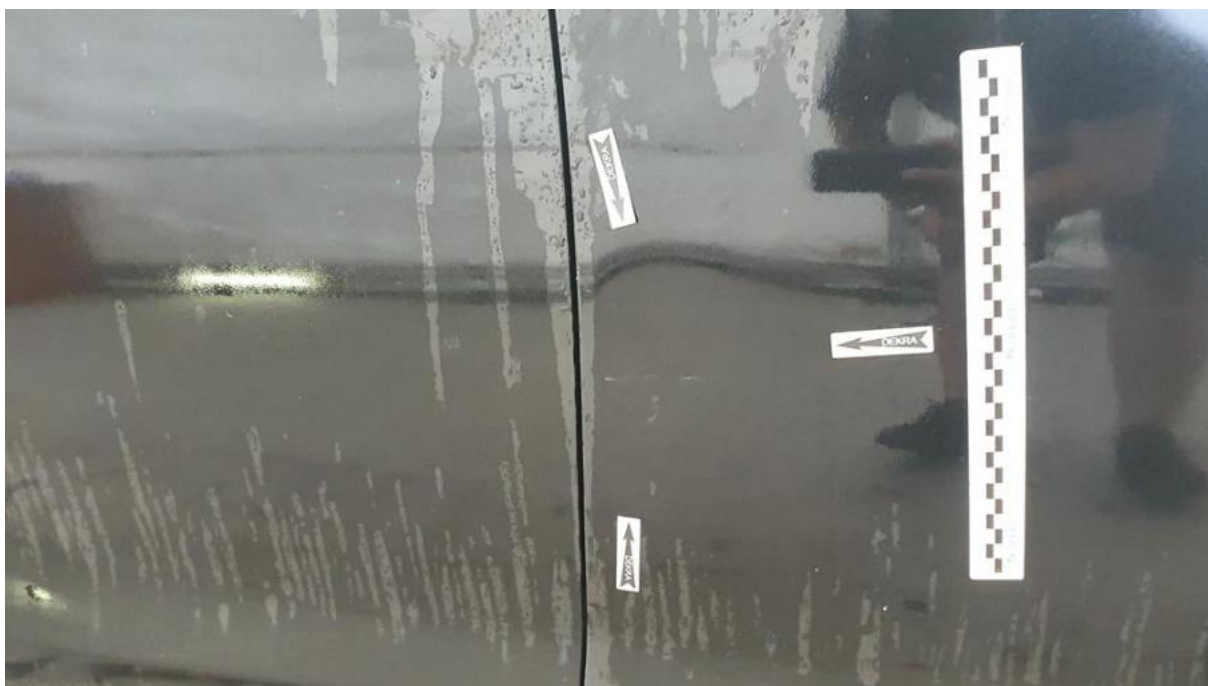
**Fot. 27**

Drzwi przednie prawe - rysa , wgniecenie 1

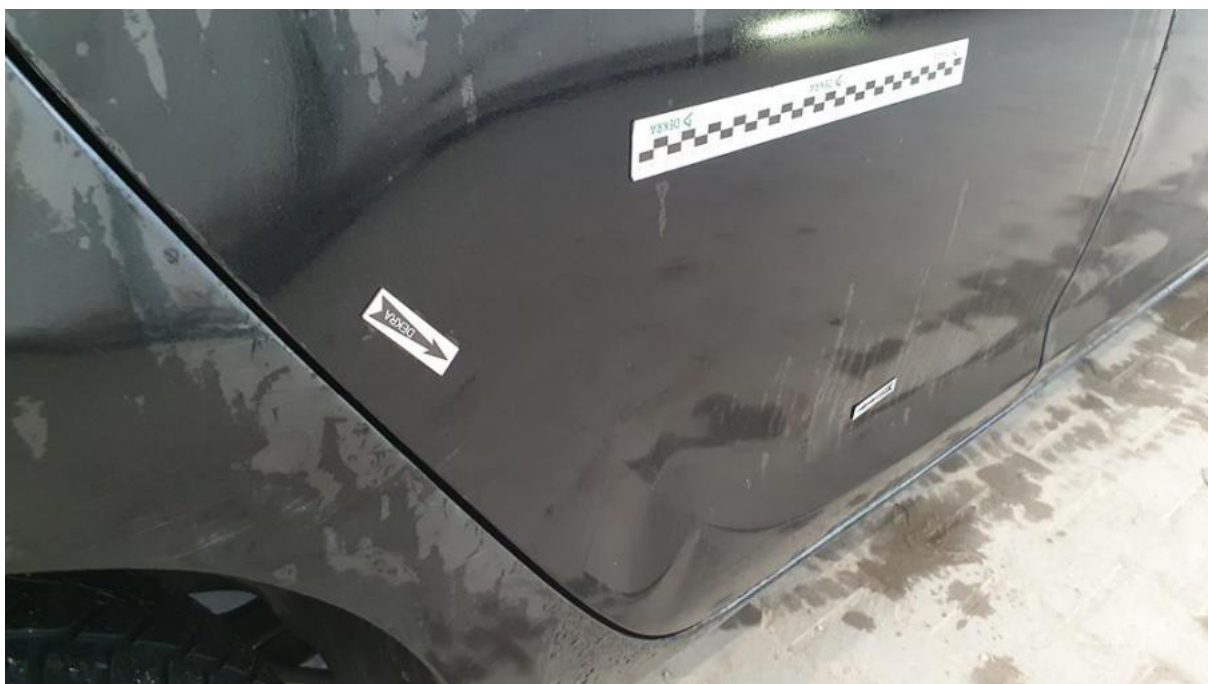
**Fot. 28**

| Poz. | Nazwa pozycji | Opis uszkodzeń | Kwalifik. | Naprawa [rbg] |
|---|---|---|---|---|
| 6 | Poszycie drzwi tylnych R | wgniecenie/odkształcenie | NA | 1 |

Drzwi tylne prawe - wgniecenie

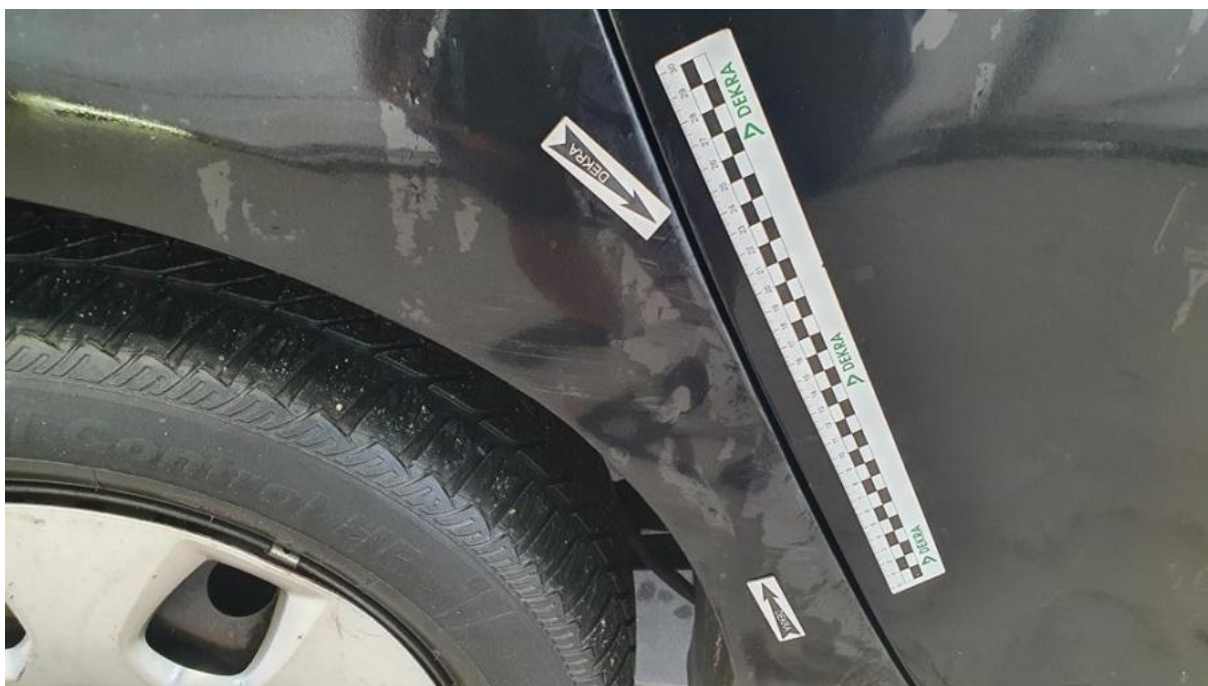
**Fot. 29**

| Poz. | Nazwa pozycji | Opis uszkodzeń | Kwalifik. | Naprawa [rbg] |
|---|---|---|---|---|
| 10 | Błotnik tylny R | rysa/odprysk, wgniecenie/odkształcenie | NA | 1.5 |

Błotnik tylny prawy - Wgniecenie

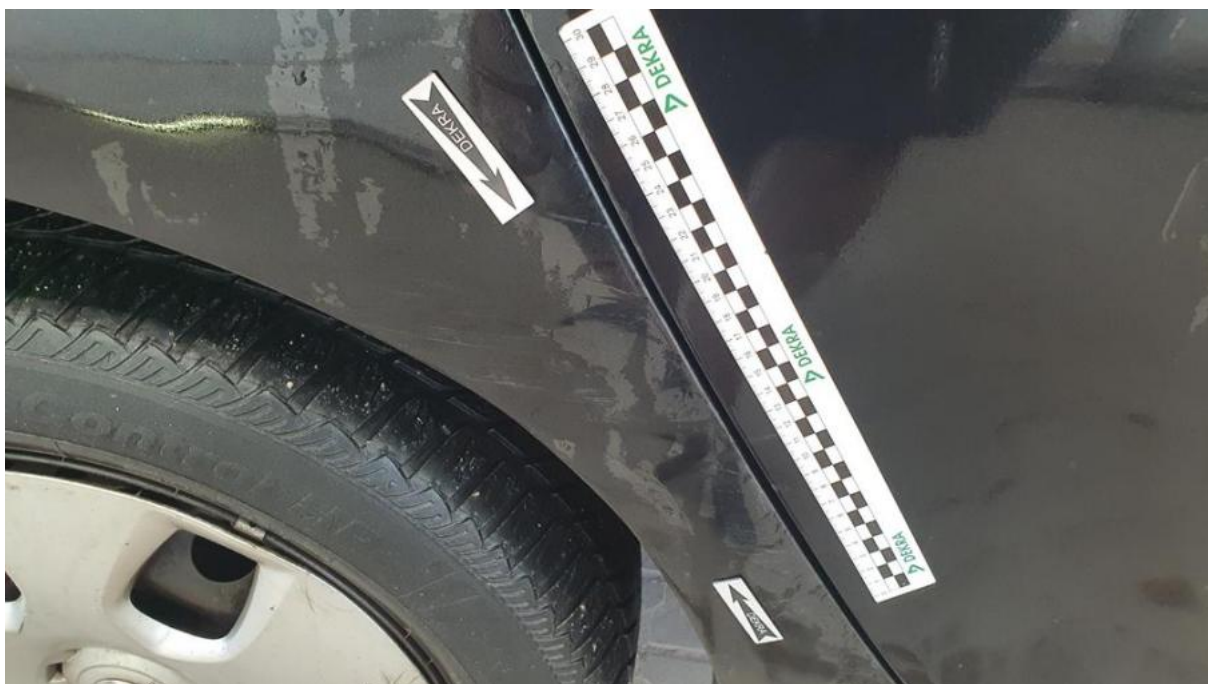
**Fot. 30**

Błotnik tylny prawy - Rysa

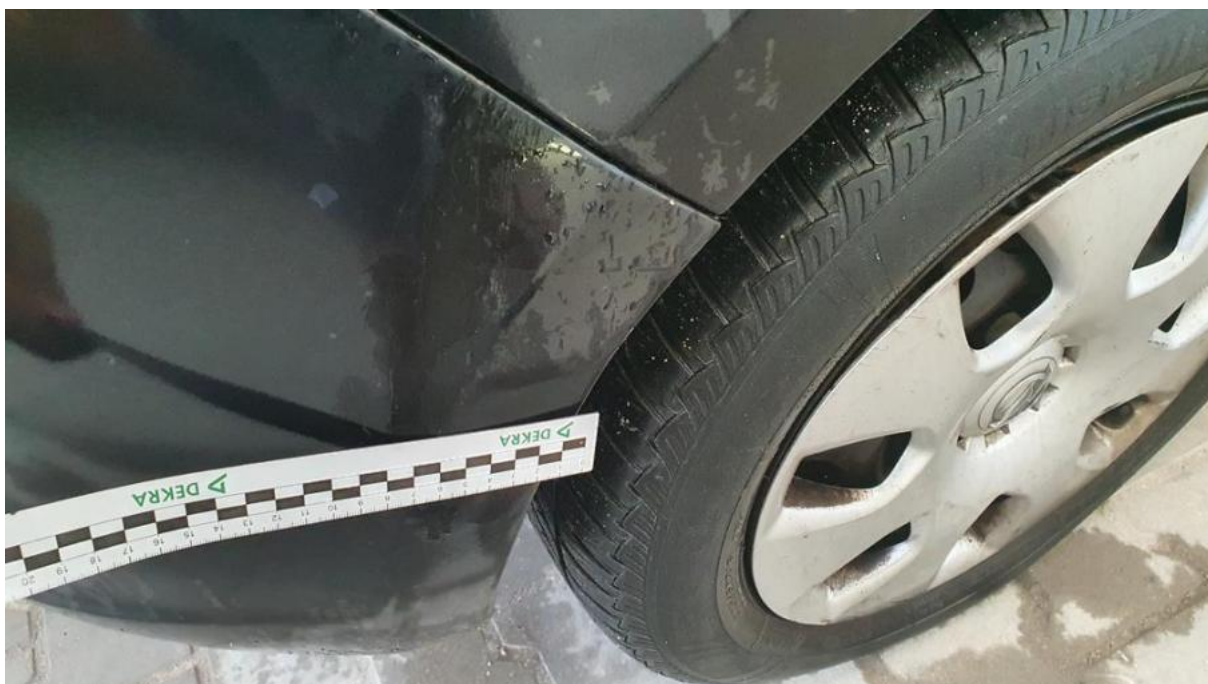
**Fot. 31**

| Poz. | Nazwa pozycji | Opis uszkodzeń | Kwalifik. | Naprawa [rbg] |
|---|---|---|---|---|
| 8 | Okładzina zderzaka tylnego | rysa/odprysk | NA | 1 |

Zderzak tylny - rysa

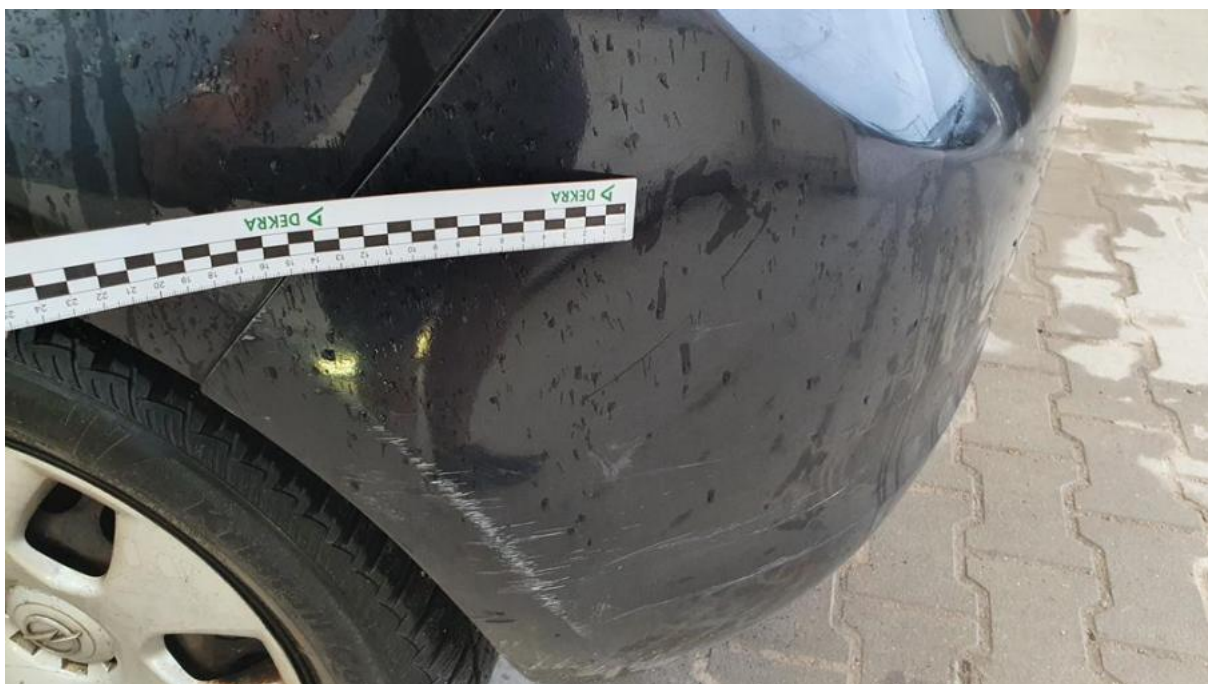
**Fot. 32**

Zderzak tylny - rysa 1

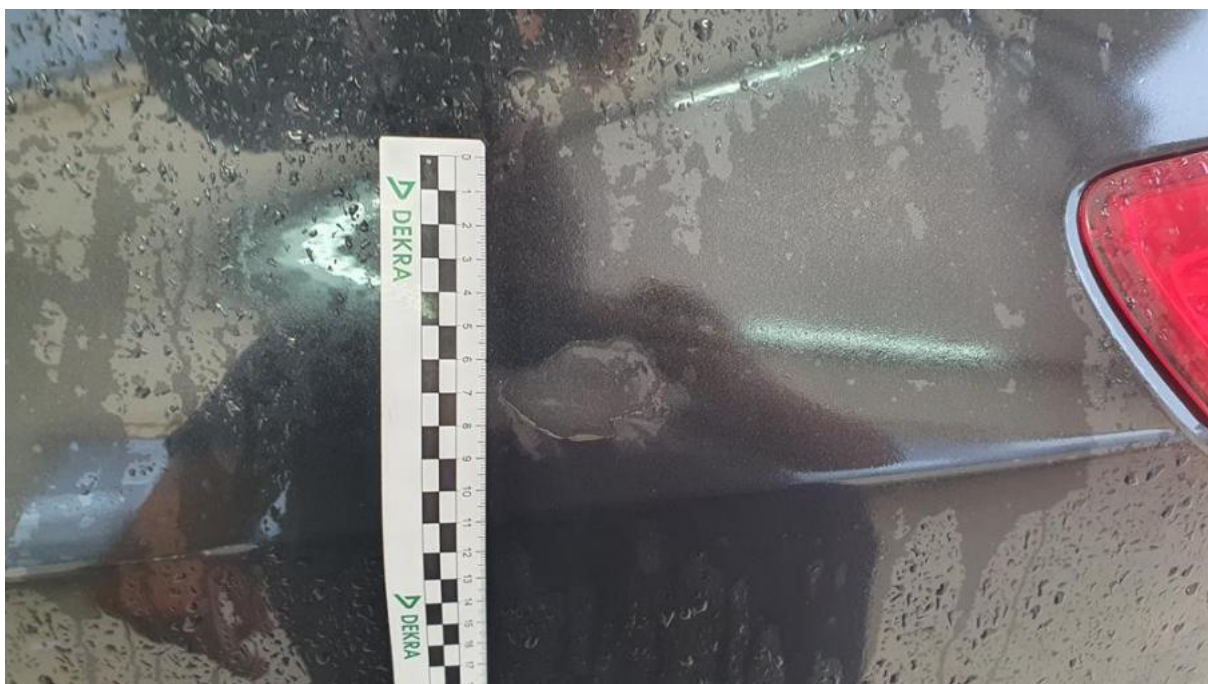
**Fot. 33**

| Poz. | Nazwa pozycji | Opis uszkodzeń | Kwalifik. | Naprawa [rbg] |
|---|---|---|---|---|
| 9 | Błotnik tylny L | łuszczenie powłoki lakierowej | NA | 1 |

Błotnik tylny lewy - złuszczenie lakieru

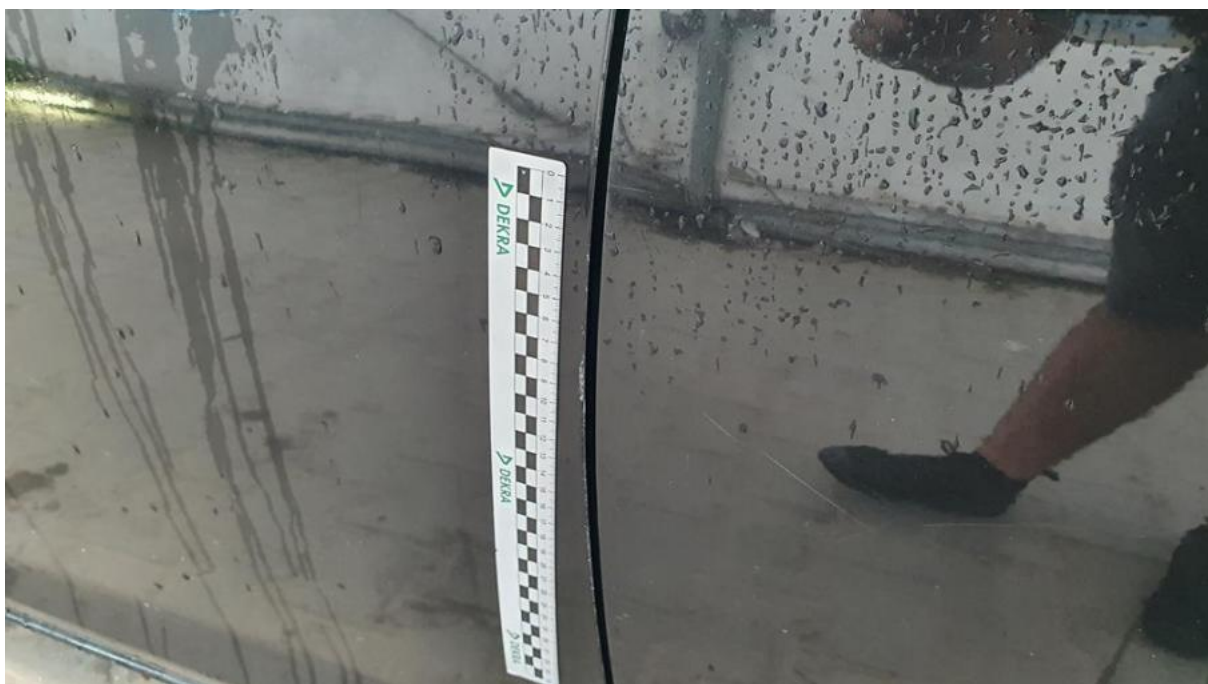
**Fot. 34**

| Poz. | Nazwa pozycji | Opis uszkodzeń | Kwalifik. | Naprawa [rbg] |
|---|---|---|---|---|
| 4 | Poszycie drzwi przednich L | rysa/odprysk | NA | 1 |

Drzwi przednie lewe - Rysa

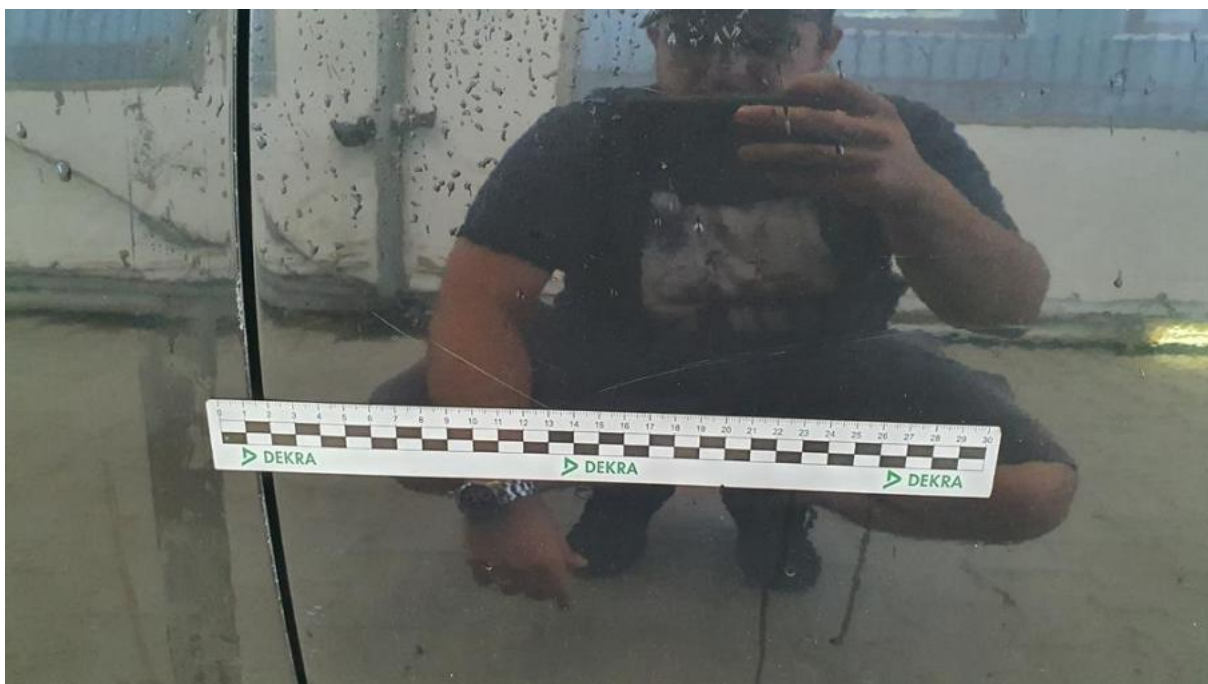
**Fot. 35**

| Poz. | Nazwa pozycji | Opis uszkodzeń | Kwalifik. | Naprawa [rbg] |
|---|---|---|---|---|
| 14 | Poszycie drzwi tylnych L | rysa/odprysk | | |

Drzwi tylne lewe - Rysa

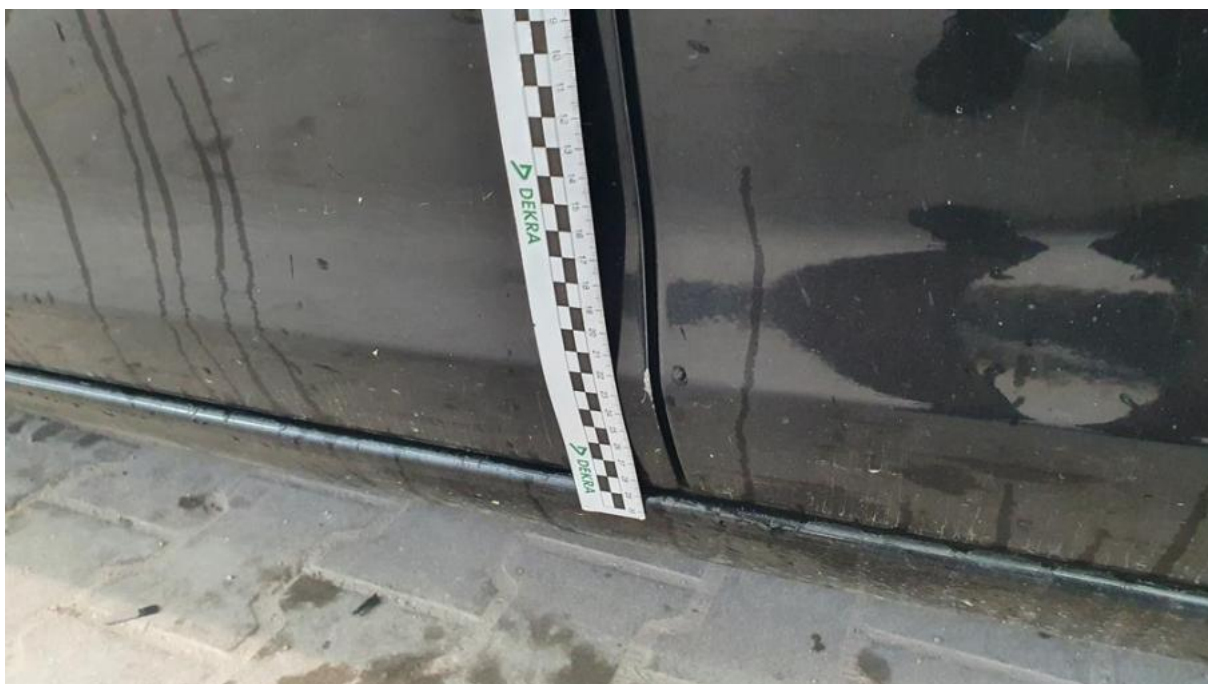
**Fot. 36**

Drzwi przednie lewe - Rysa 1

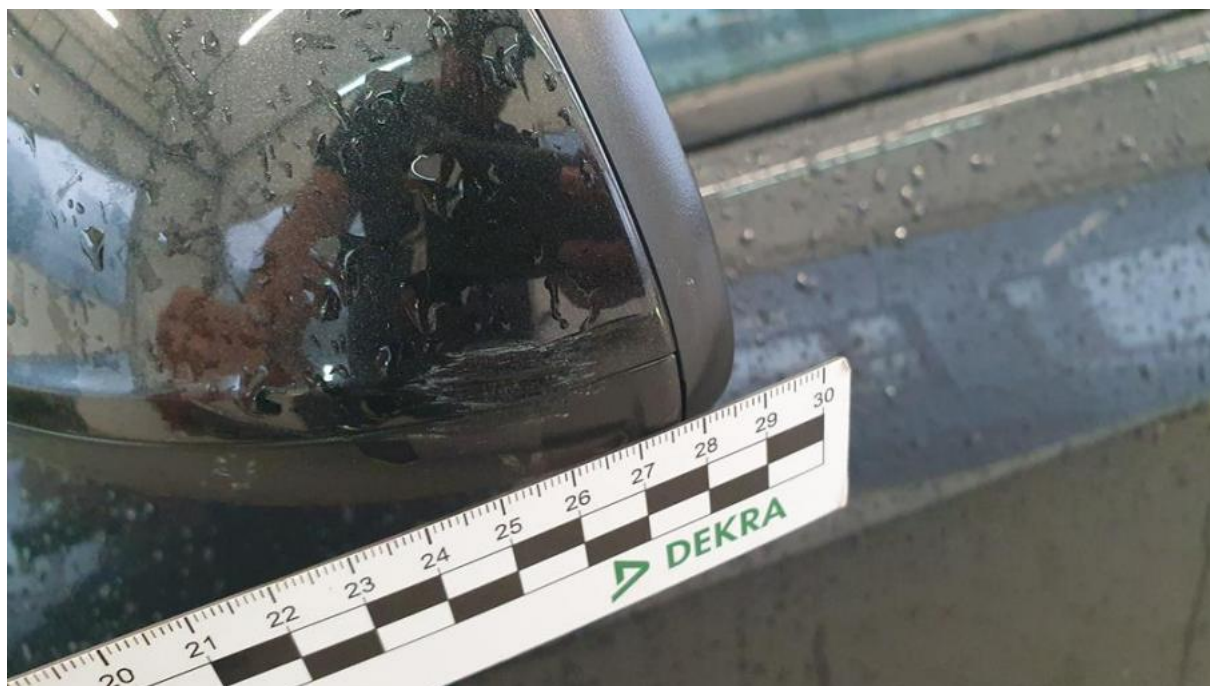
**Fot. 37**

| Poz. | Nazwa pozycji | Opis uszkodzeń | Kwalifik. | Naprawa [rbg] |
|---|---|---|---|---|
| 13 | Ostona lusterka zewnętrznego L | rysa/odprysk | | |

Lusterko zewnętrzne lewe - Rysa

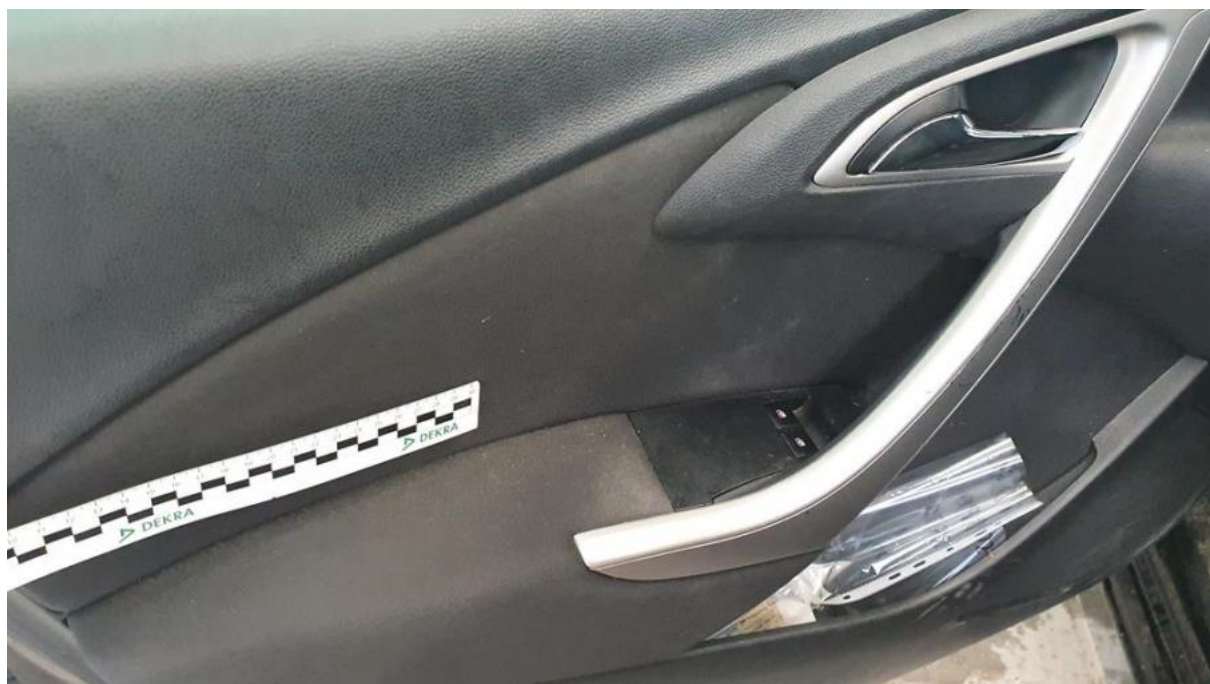
**Fot. 38**

Tapicerka drzwi przednich lewych - zabrudzenie

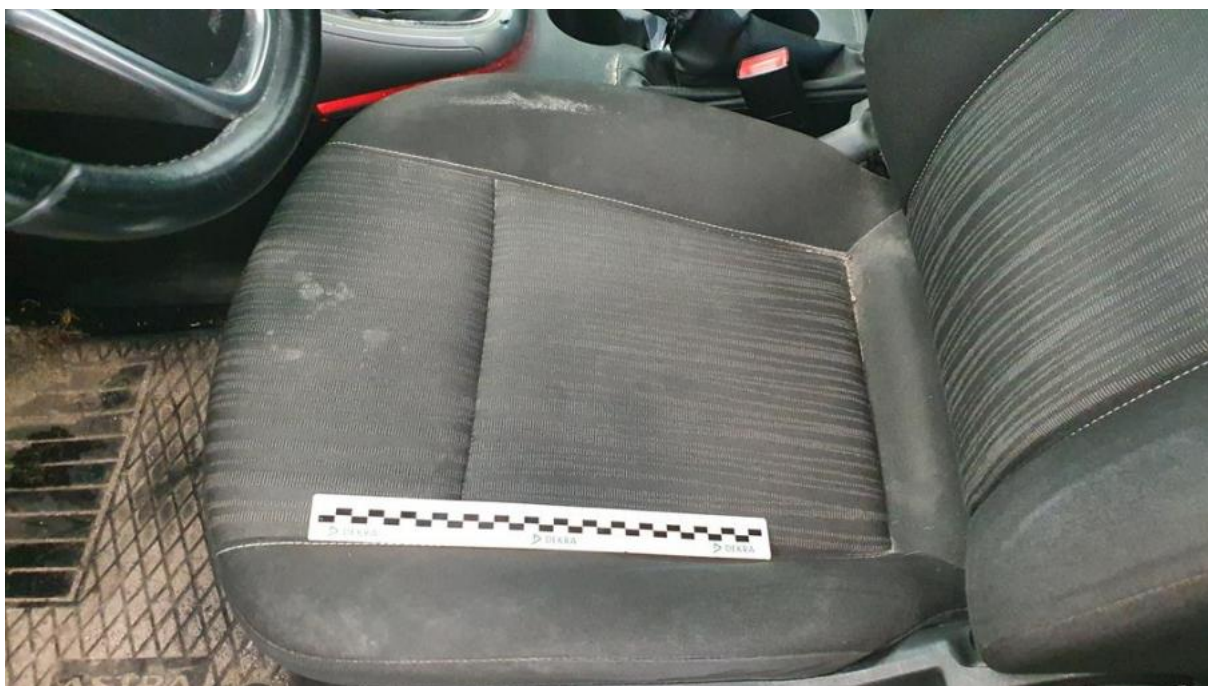
**Fot. 39**

Fotel przedni lewy - zabrudzenie

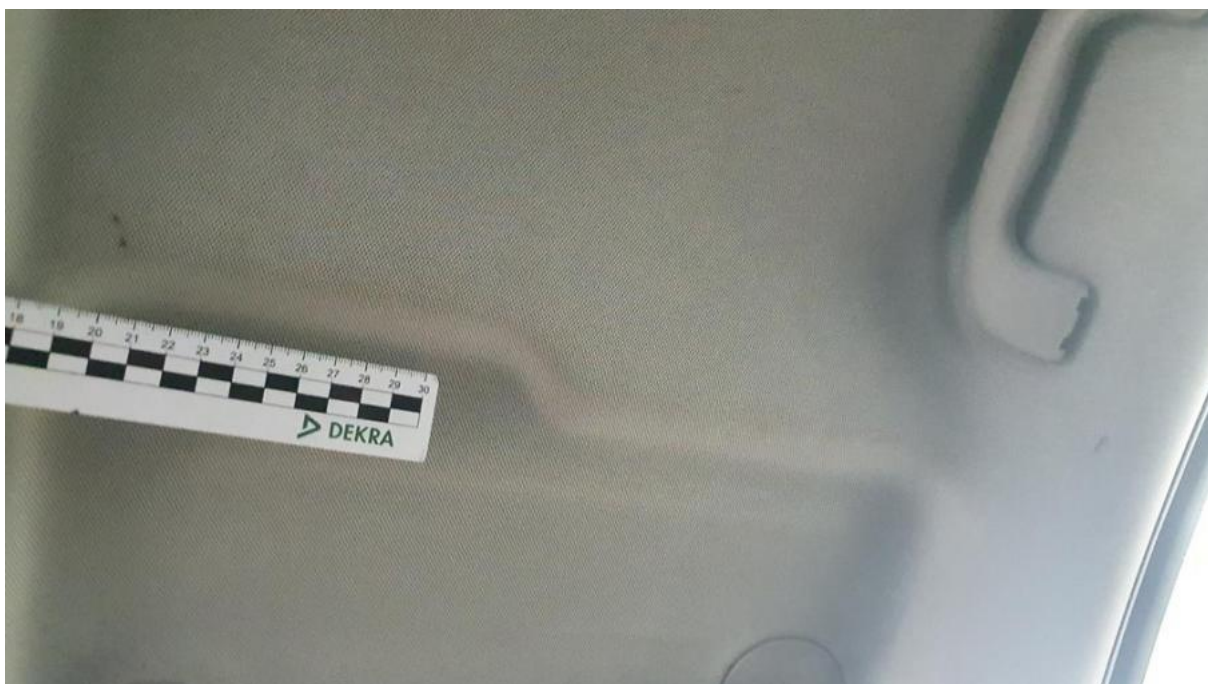
**Fot. 40**

Podsufitka - zabrudzenie

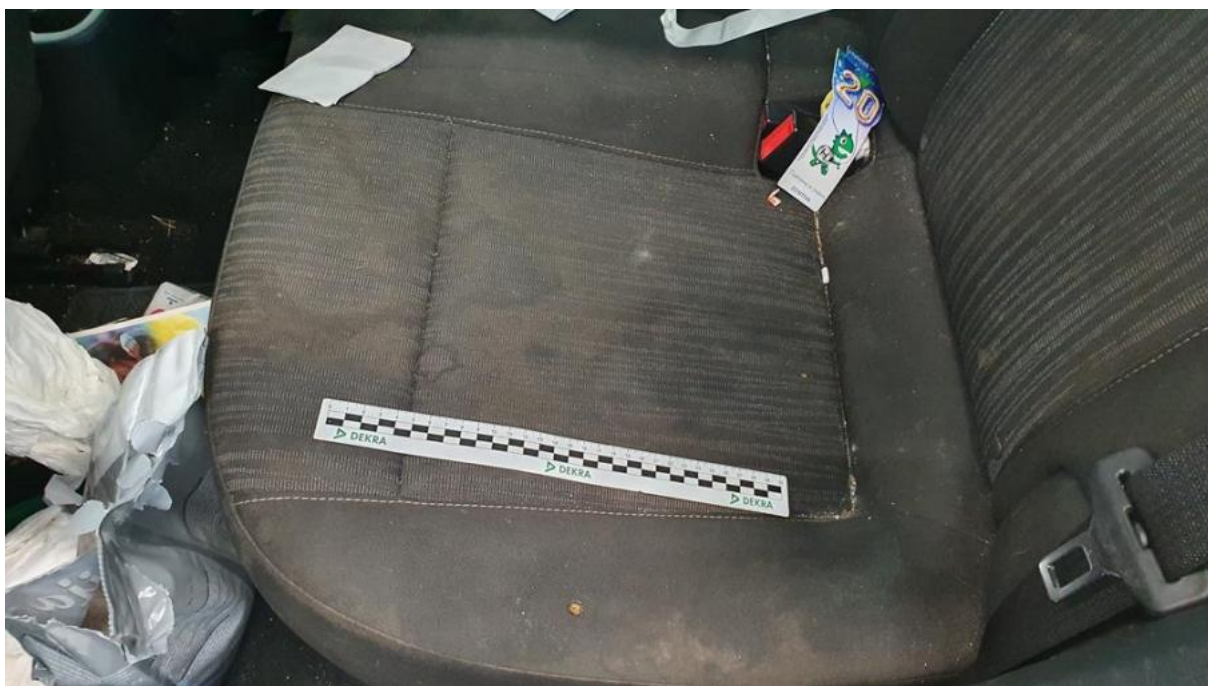
**Fot. 41**

Kanapa tylna - zabrudzenie

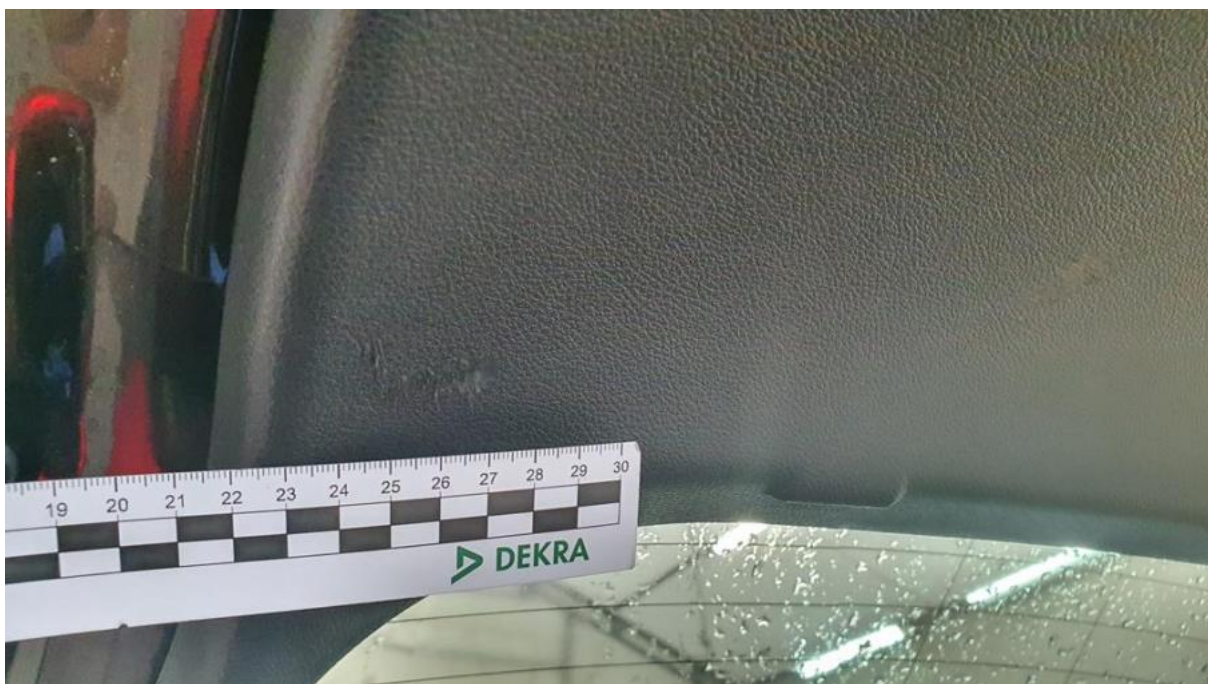
**Fot. 42**

| Poz. | Nazwa pozycji | Opis uszkodzeń | Kwalifik. | Naprawa [rbg] |
|---|---|---|---|---|
| 16 | Nakładka pokrywy tylnej dół | rysa/odprysk | | |

Wykładzina pokrywy tylnej - Rysa

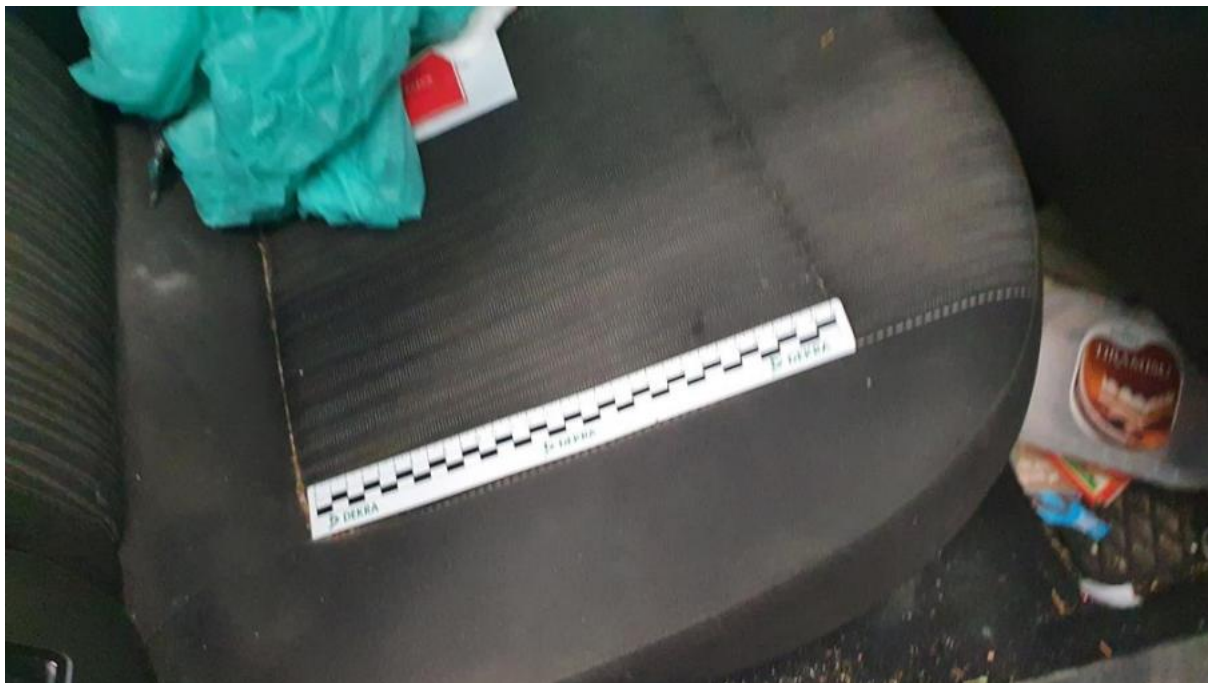
**Fot. 43**

Kanapa tylna - zabrudzenie 1

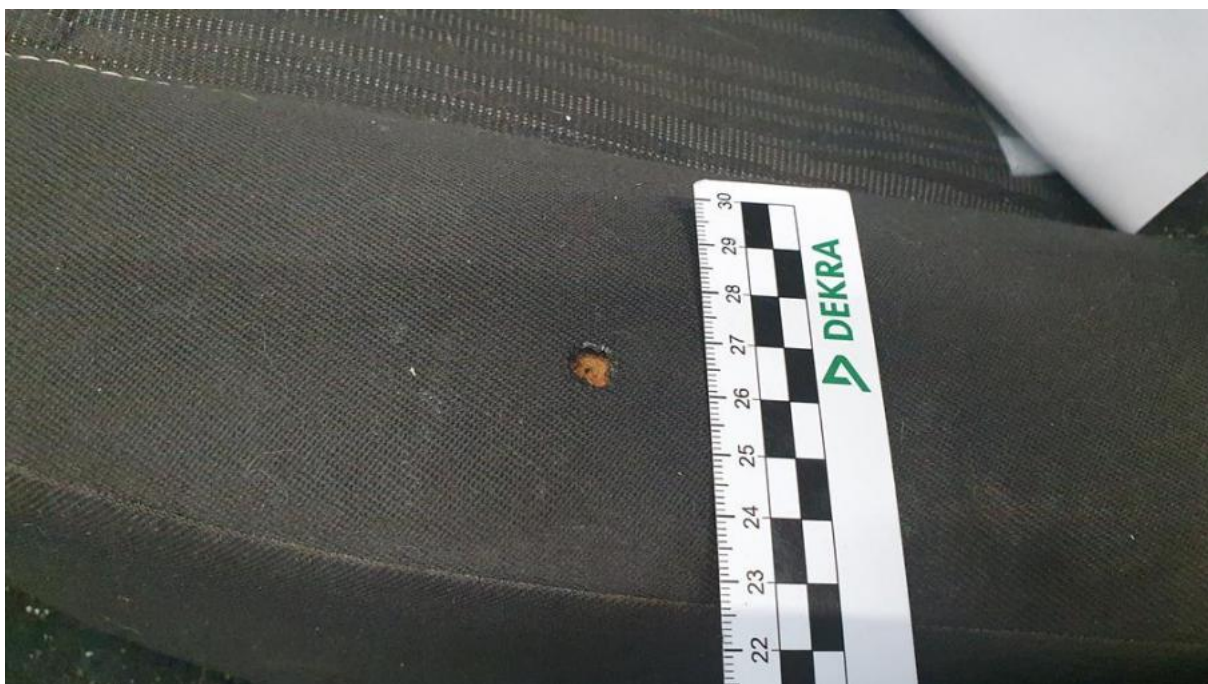
**Fot. 44**

| Poz. | Nazwa pozycji | Opis uszkodzeń | Kwalifik. | Naprawa [rbg] |
|---|---|---|---|---|
| 1 | Tapicerka siedziska 2.rząd | przepalenie | WY | 0.7 |

Kanapa tylna - Przepalenie

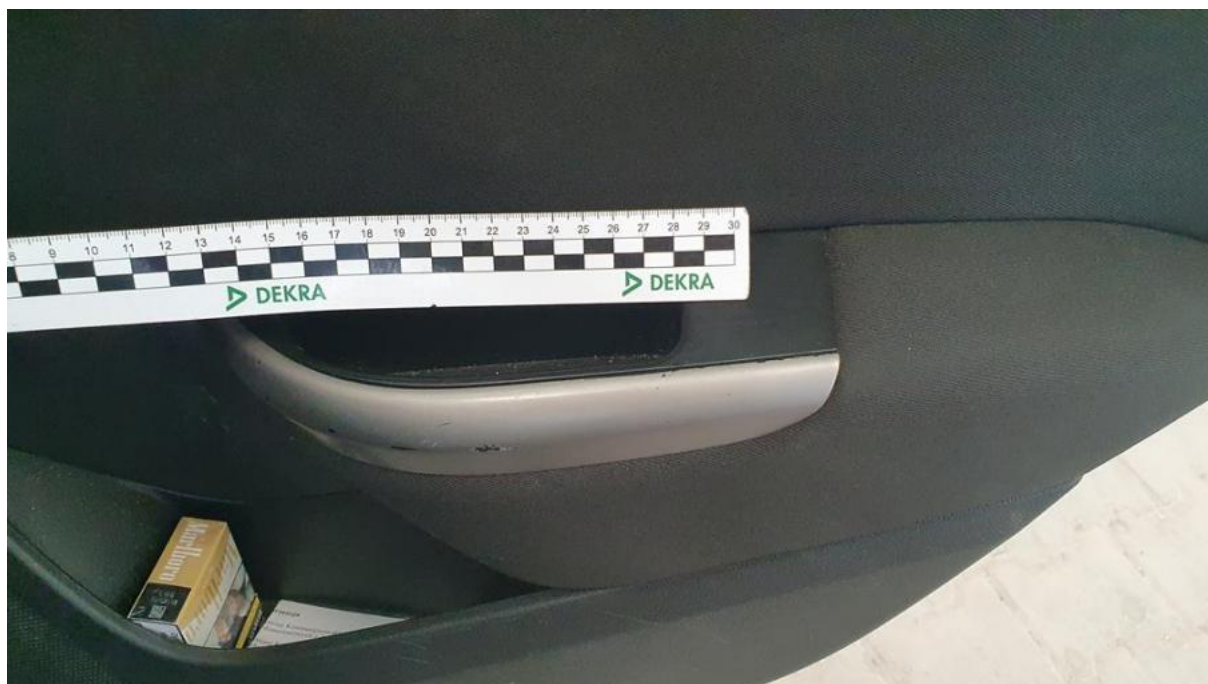
**Fot. 45**

Tapicerka drzwi tylnych prawych - zabrudzenie

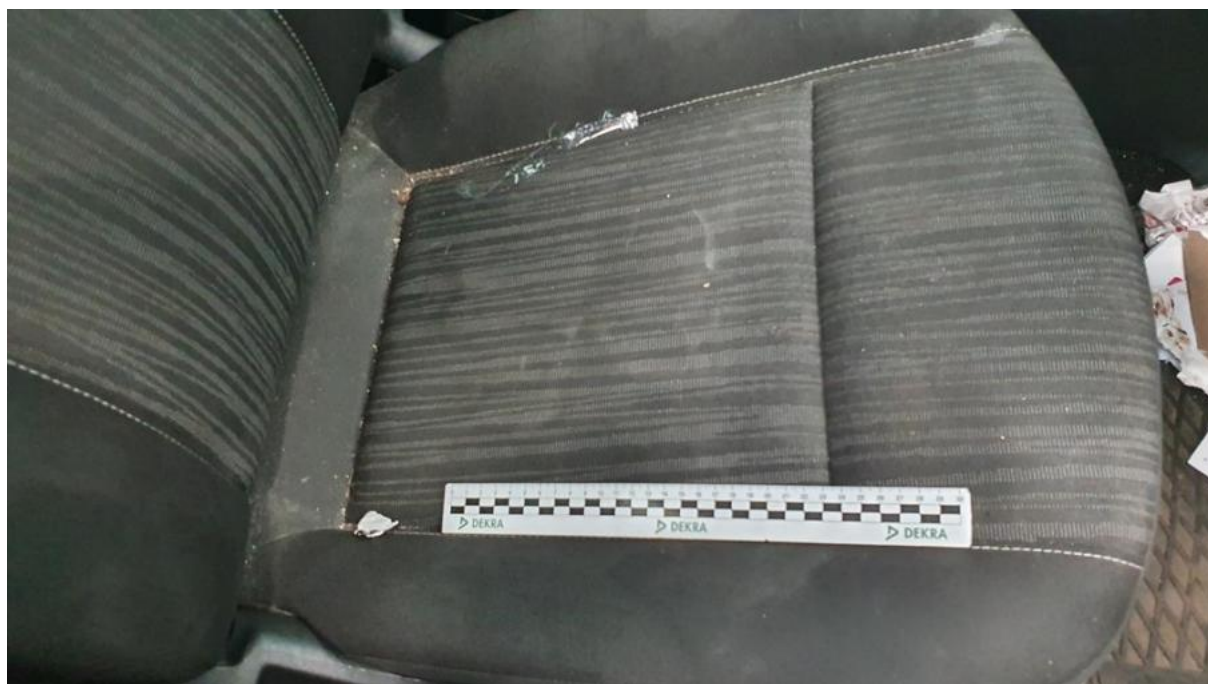
**Fot. 46**

Fotel prawy - zabrudzenie

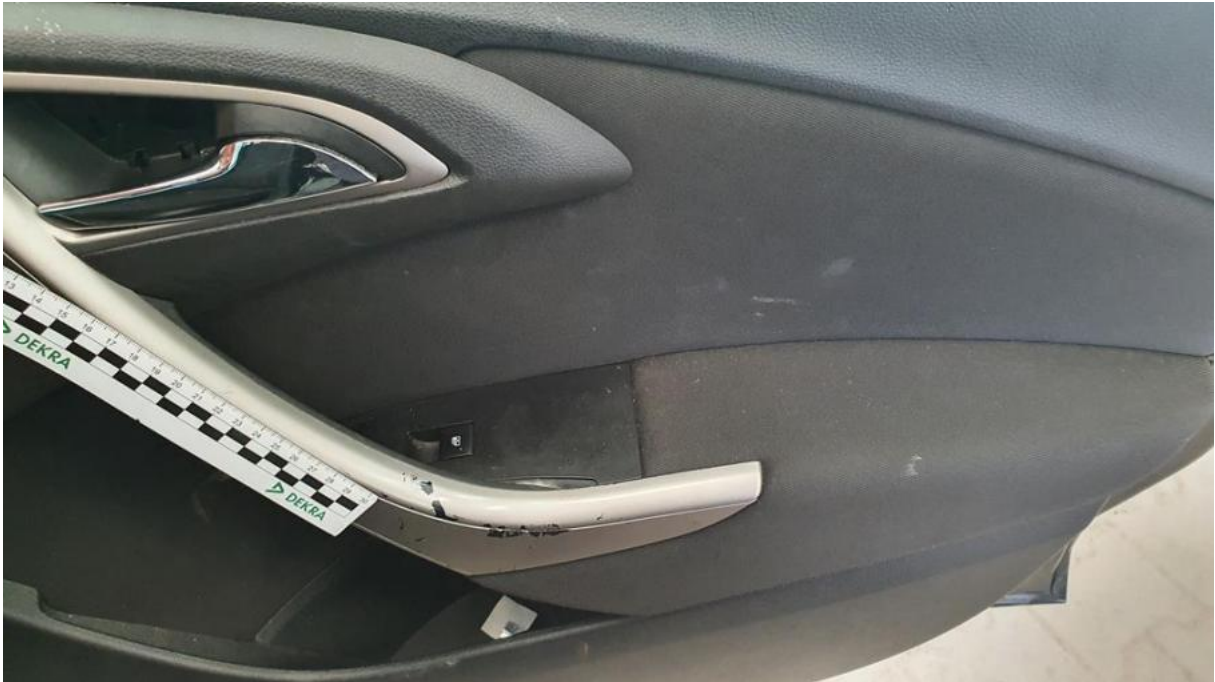
**Fot. 47**

Tapicerka drzwi przednich prawych - zabrudzenie

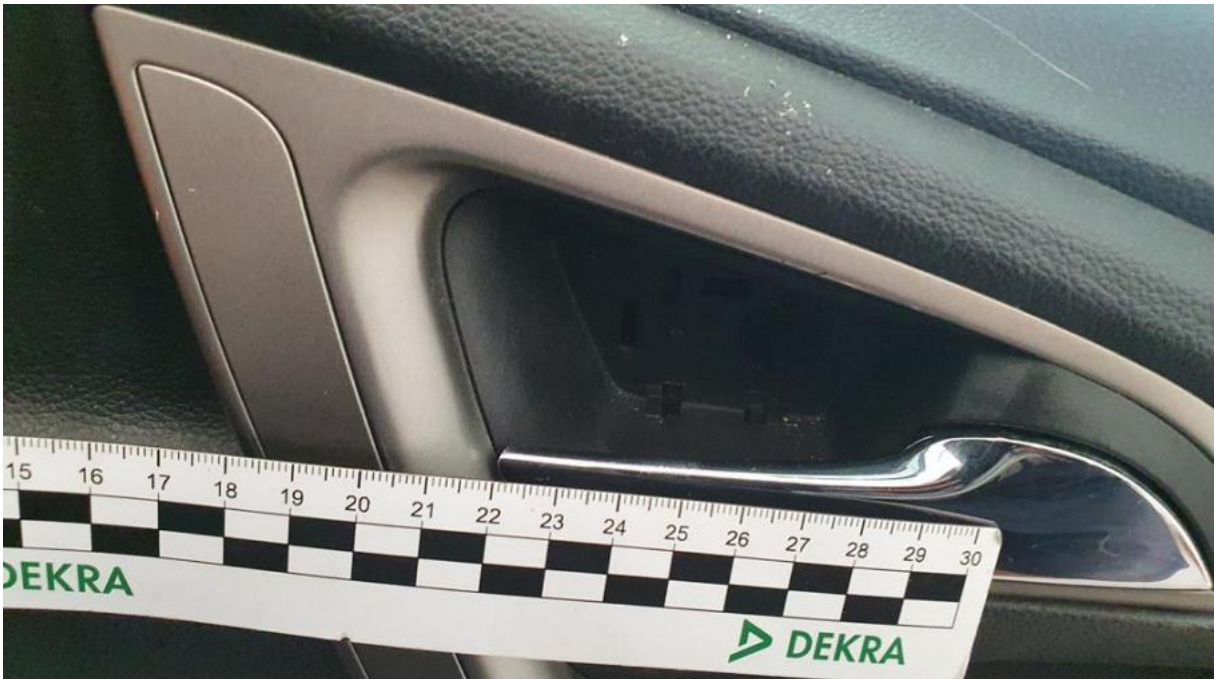
**Fot. 48**

| Poz. | Nazwa pozycji | Opis uszkodzeń | Kwalifik. | Naprawa [rbg] |
|---|---|---|---|---|
| 12 | Zaślepka klamki R | rysa/odprysk | NA | |

Zaślepka klamki drzwi przednich prawych - Brak

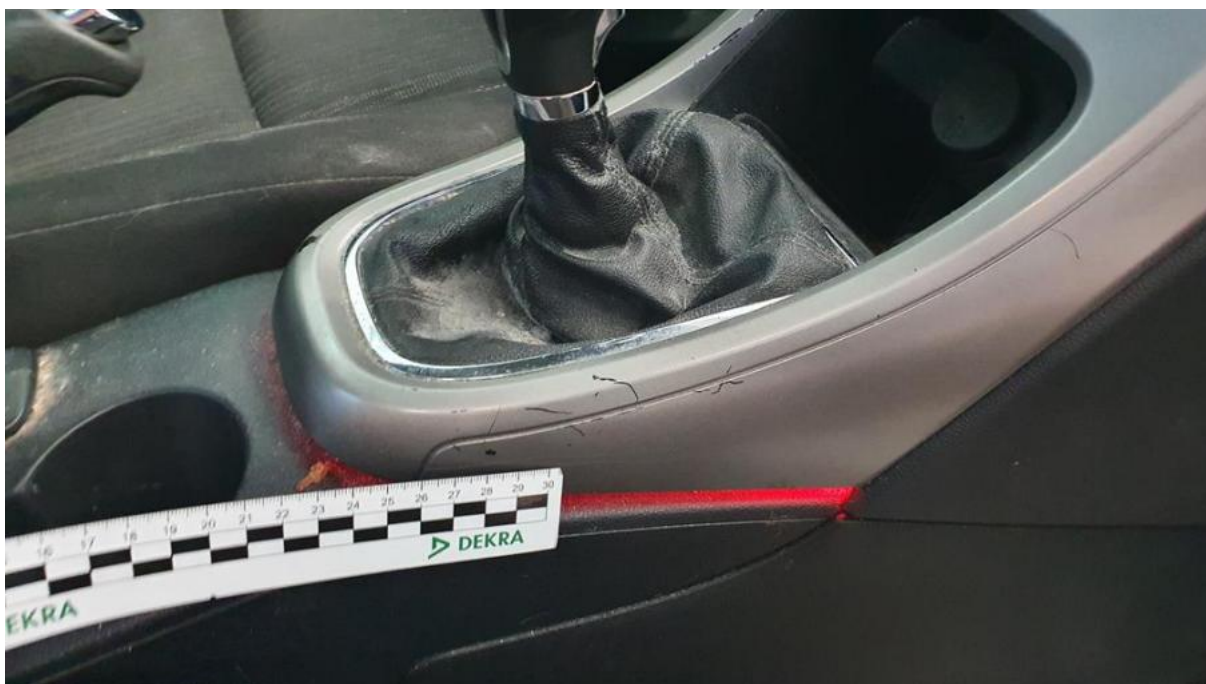
**Fot. 49**

| Poz. | Nazwa pozycji | Opis uszkodzeń | Kwalifik. | Naprawa [rbg] |
|---|---|---|---|---|
| 11 | Konsola środkowa | rysa/odprysk | NA | |

Tunel środkowy - Rysa
