## Raport z oględzin pojazdu

| Numer raportu | 245120/8/20-9570 | Data raportu | 13-08-2020 |

| Marka, model | OPEL Astra IV Hatchback 09-12 |
| Numer rejestracyjny | WD2661K |

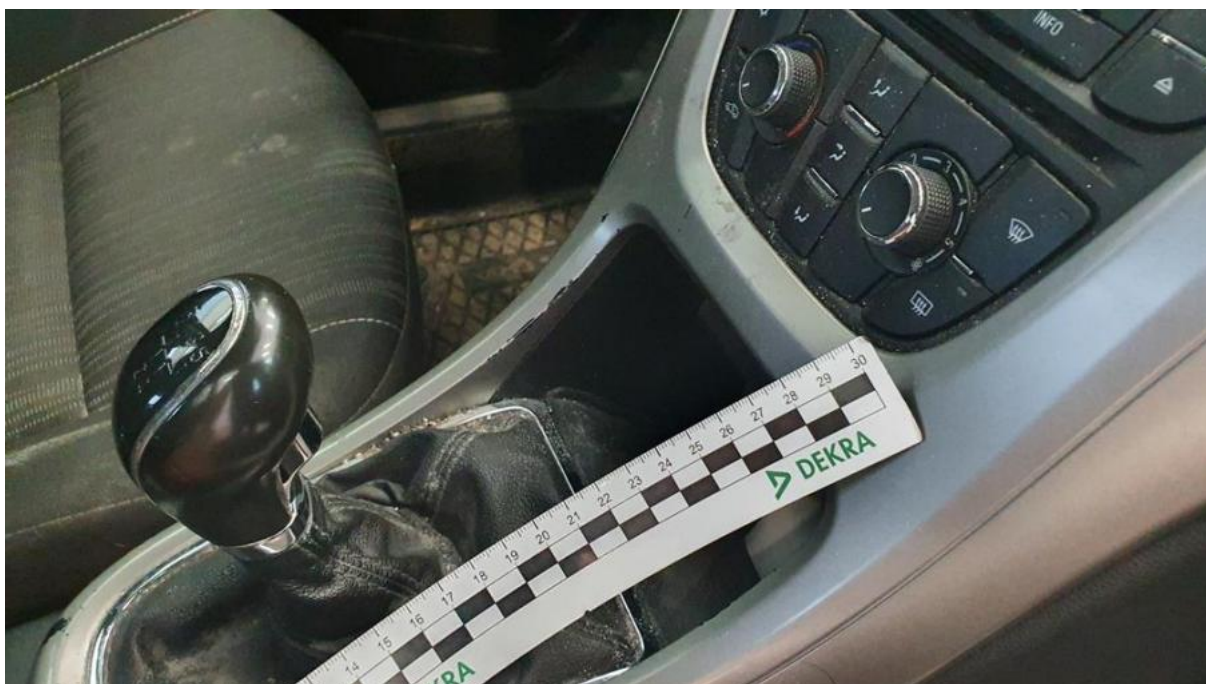
**Fot. 50**

| Poz. | Nazwa pozycji | Opis uszkodzeń | Kwalifik. | Naprawa [rbg] |
|---|---|---|---|---|
| 11 | Konsola środkowa | rysa/odprysk | NA | |

Tunel środkowy - Rysa 1

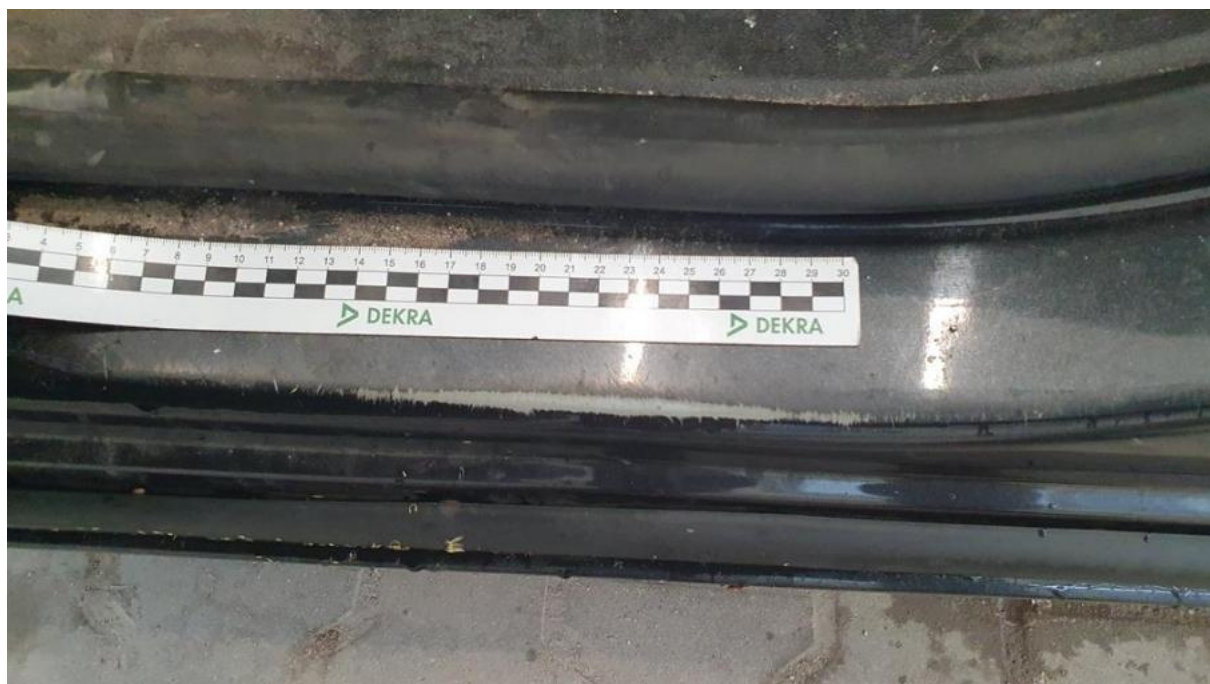
**Fot. 51**

| Poz. | Nazwa pozycji | Opis uszkodzeń | Kwalifik. | Naprawa [rbg] |
|---|---|---|---|---|
| 7 | Próg L | rysa/odprysk | NA | 0.5 |

Próg lewy - Rysa
