Nr zlecenia DEKRA: MLEASING(CFM)/WAW/41186/20/07/10
Nr zlecenia/szkody:
Data zlecenia: 10-07-2020

Ocena stanu technicznego pojazdu

Eurotax-Kod EC	Marka, model, typ pojazdu				Rodzaj nadwozia
0108388	FORD, Focus Sedan 14-18, Focus 1.6 Trend				sedan
Rodzaj silnika	Pojemność [ccm]	Moc [KM/kW]	Skrzynia biegów	Stan licznika [km] (odczytany)	Ilość drzwi/miejsc
z zapłonem iskrowym	1596	105/77	manualna	103 785	4/5
Nr rej. pojazdu	Nr nadwozia (VIN)		Data 1-rej./rok prod.	Następne bad. tech.	Lakier
DW2R734	WF04XXGCC4HR70778		14-07-2017/2017	16-10-2020	Biały/2-warstwowy uni

Data oględzin: 16-07-2020

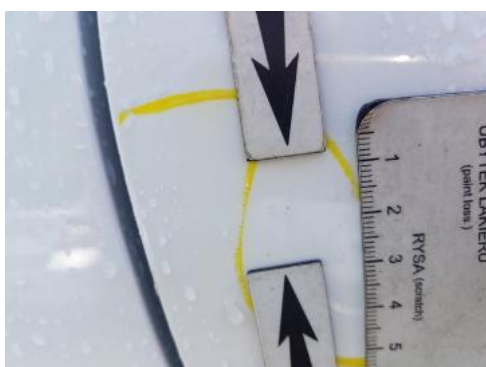
Poz.	Nazwa części	Nr katalogowy	Opis uszkodzenia	Czas [rbg]
1	Drzwi tylne (nieuzbrojone) R	2172759	wgniecenie, długość cm:< 2	
2	Kołpak koła przód L	1872069	zarysowanie	
3	Dywaniki podłogi komplet	1908245	wytarcia

Fot. 27
Drzwi tylne prawe (Wgniecie./Odształ.)

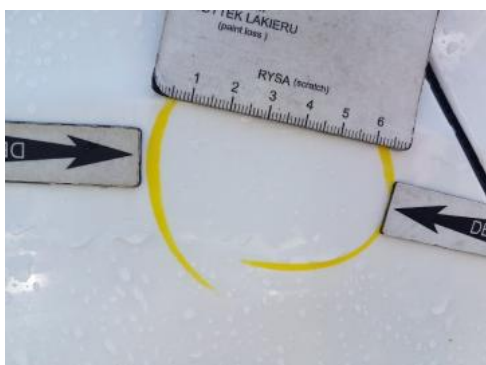
2	Okładzina zderzaka tylnego	1877226	zarysowanie, pęknięcia powłoki lakierowej	
3	Błotnik tylny L	1717674	wgniecenie, odpryski lakieru	2.5
4	Błotnik tylny R	1717673	wgniecenie, zarysowanie	0.5
5	Nakładka słupka A góra L	1932613	luźne zamocowanie	0.2
6	Nakładka klamki L	1733663	luźne zamocowanie	0.2

Fot. 29
Błotnik tylny prawy/ściana boczna prawa (Wgniecie./Odształ.)

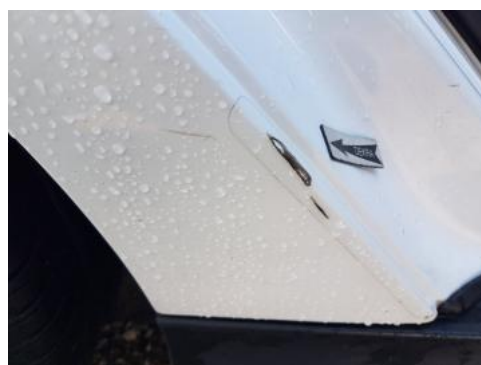
Fot. 30
Błotnik tylny prawy/ściana boczna prawa (Inne)

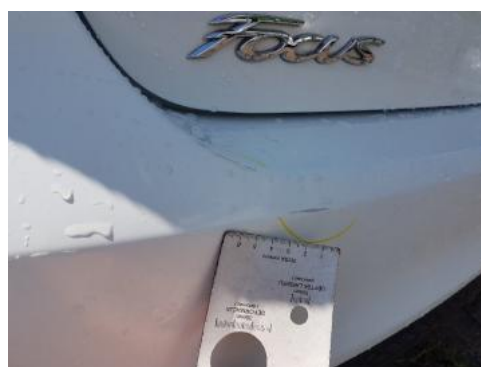
Fot. 32
Zderzak tylny (Rysa/Odprysk)

Poz.	Nazwa części	Rodzaj lakierowania	Opis uszkodzenia	NS [%]
1	Drzwi tylne, część dolna F L	III		
2	Błotnik tylny K L	III		
3	Błotnik tylny K R	III		
4	Zderzak tylny, kompletny k/e	K3

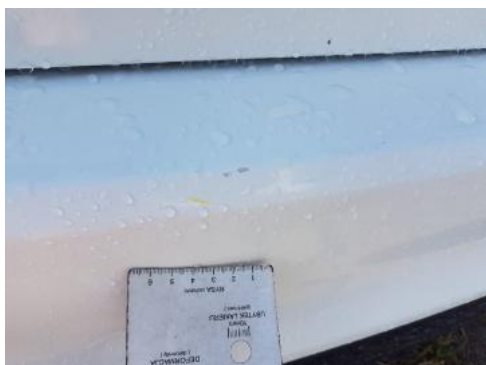
Fot. 33
Zderzak tylny (Rysa/Odprysk 1)

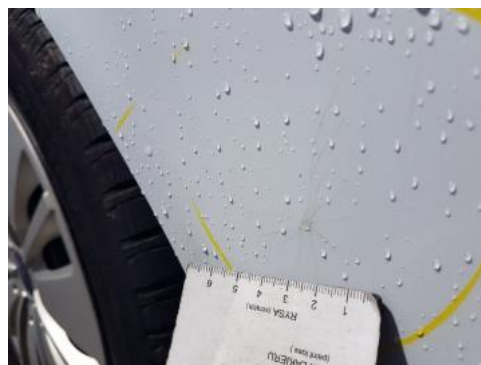
Fot. 34
Zderzak tylny (Wgniecie./Odształ.)

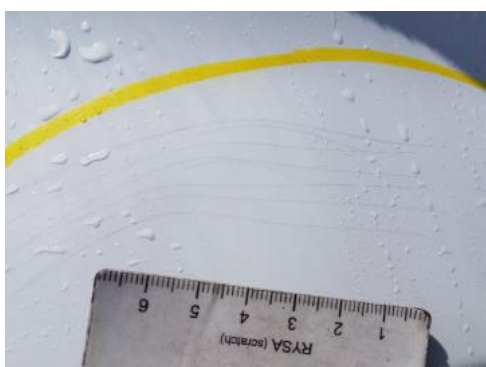
Fot. 35
Zderzak tylny (Pęknięcie/Rozerwanie)

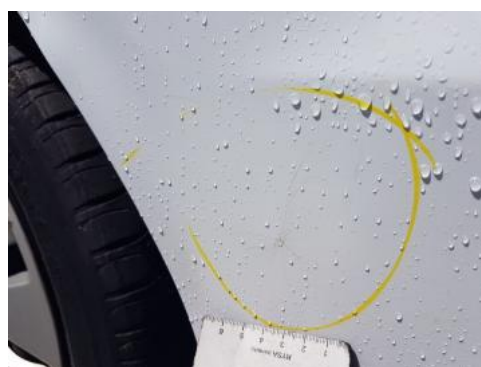
Fot. 36
Zderzak tylny (Pęknięcie/Rozerwanie 1)

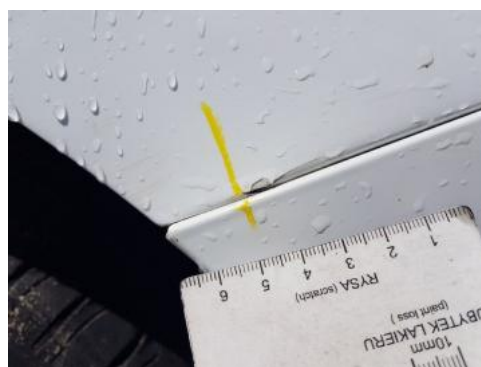
Fot. 38
Błotnik tylny lewy/ściana boczna lewa (Rysa/Odprysk)

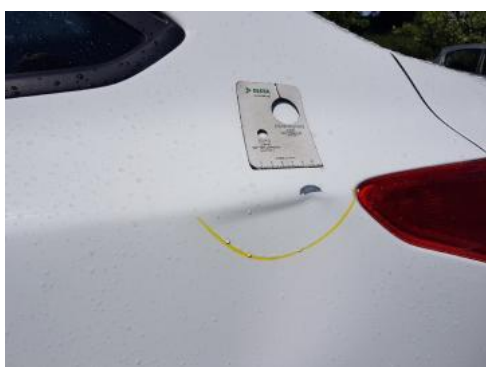
Fot. 39
Błotnik tylny lewy/ściana boczna lewa (Wgniecie./Odształ.)

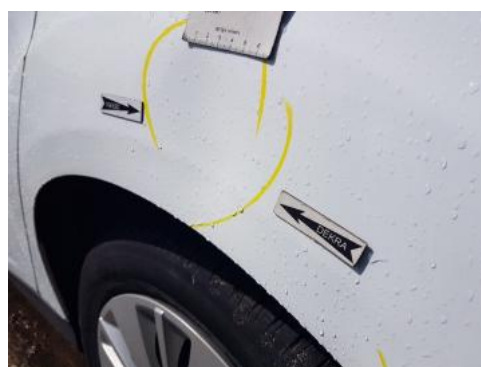
Fot. 40
Błotnik tylny lewy/ściana boczna lewa (Wgniecie./Odształ. 2)

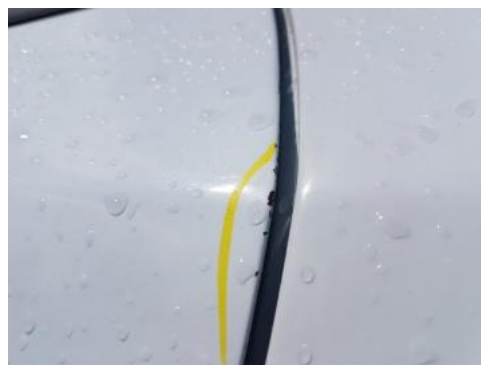
Fot. 42

Poz.	Nazwa części	Nr katalogowy	Opis uszkodzenia	Czas [rbg]
1	Poszycie drzwi tylnych L	1835279	wgniecenie, odpryski lakieru, ślady korozji	0.7

Drzwi tylne lewe (Rysa/Odprysk)

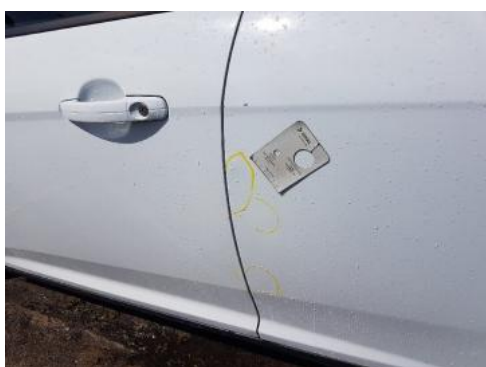
Fot. 43

Drzwi tylne lewe (Wgniecie./Odkształ.)

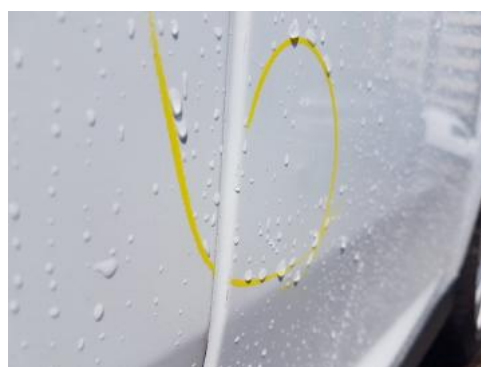
Fot. 44

Drzwi tylne lewe (Wgniecie./Odkształ. 1)

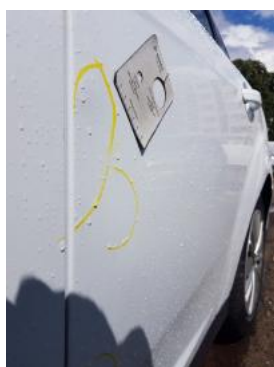
Fot. 45

Drzwi tylne lewe (Wgniecie./Odkształ. 2)

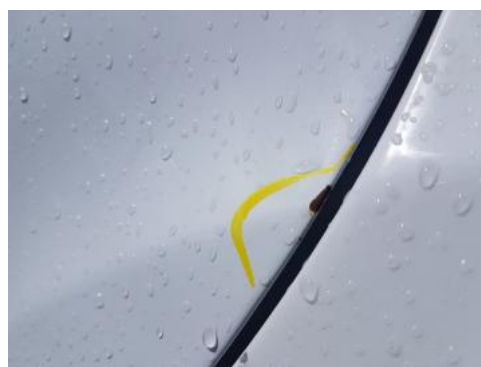
Fot. 46

Drzwi tylne lewe (korozja)

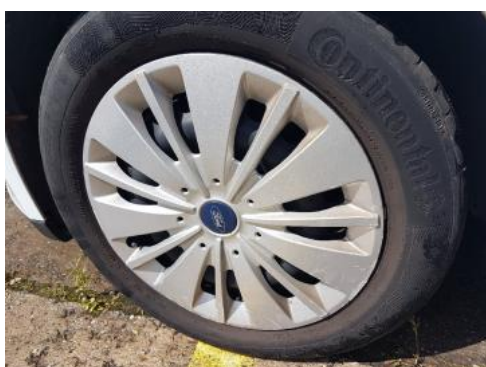
Fot. 47

Kołpak przedni lewy (Rysa/Odprysk)

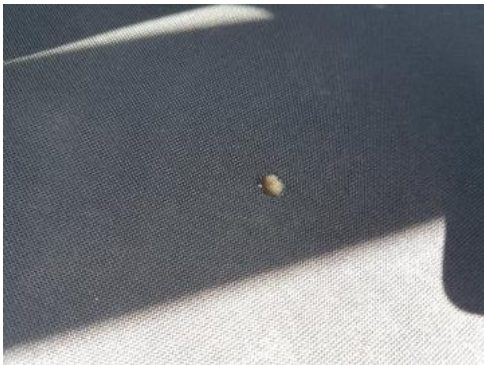
Fot. 49

Poz.	Nazwa części	Nr katalogowy	Opis uszkodzenia	NS [%]
1	Nakładka klamki R	1733661	pęknięcie	
2	Tapicerka siedziska 1.rząd L	1885359	przepalenie

Fotel lewy (przepalenie)

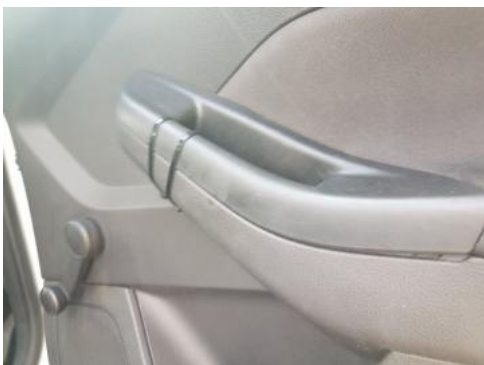
Fot. 51

Tapicerka drzwi tylnych prawych (pęknięcie)

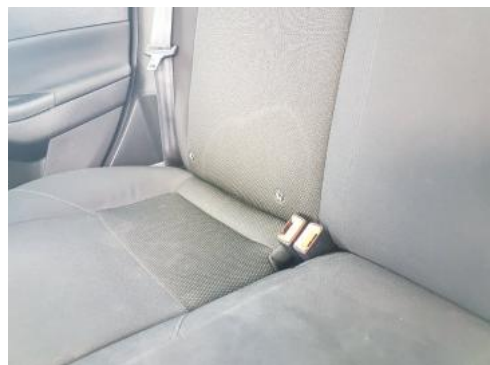
Fot. 52

Poz.	Nazwa części	Nr katalogowy	Opis uszkodzeń	Czas [rbg]
1	Książka serwisowa		brak:, wpisów	
2	Obicia tapicerskie		zabrudzenie

Obicia tapicerskie (zabrudzenia)

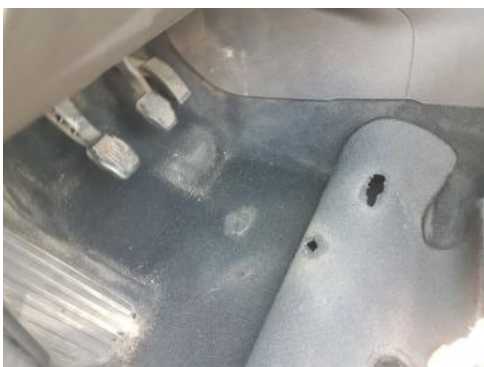
Fot. 53

Wykładzina podłogi (wytarcia)

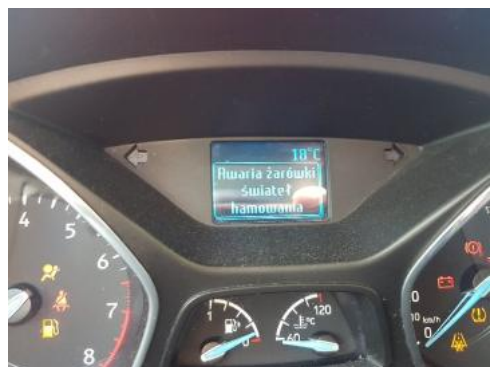
Fot. 54

Komunikat usterki
