Nr zlecenia DEKRA: MLEASING(CFM)/WAW/41522/20/07/13
Nr zlecenia/szkody:
Data zlecenia: 13-07-2020

Ocena stanu technicznego pojazdu

Eurotax-Kod EC	Marka, model, typ pojazdu				Rodzaj nadwozia
0108388	FORD, Focus Sedan 14-18, Focus 1.6 Trend				sedan
Rodzaj silnika	Pojemność [ccm]	Moc [KM/kW]	Skrzynia biegów	Stan licznika [km] (odczytany)	Ilość drzwi/miejsc
z zapłonem iskrowym	1596	105/77	manualna	107 734	4/5
Nr rej. pojazdu	Nr nadwozia (VIN)		Data 1-rej./rok prod.	Następne bad. tech.	Lakier
DW2R639	WF04XXGCC4HR70810		14-07-2017/2017	02-07-2021	Czerwony/2-warstwowy uni

Data oględzin: 16-07-2020

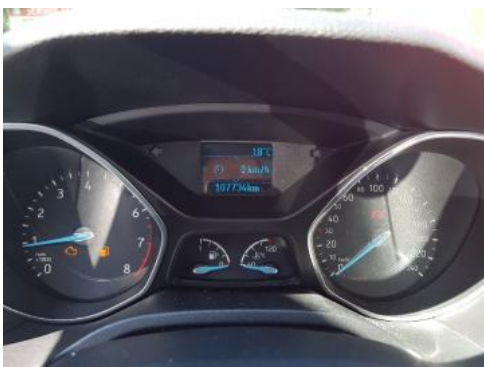
Widoczne ślady użytkowania pojazdu: drobne rysy, odpryski, wgniecenia, zaplamienia.
Rozładowany akumulator rozruchowy.
Aktywna kontrolka niesprawności układu sterowania silnikiem.
Pojazd użytkowany jako taksówka.

Fot. 9
Wskaźniki /przebieg/paliwo

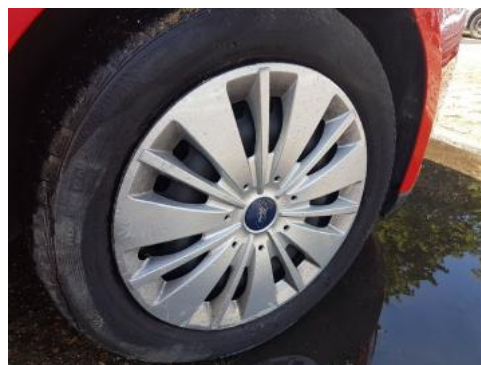
Poz.	Nazwa części	Nr katalogowy	Opis uszkodzenia	Czas [rbg]
1	Poszycie drzwi tylnych L	1835279	zarysowanie, na krawędzi, długość cm:< 2	
2	Błotnik tylny R	1717673	zarysowanie, długość cm:< 2	
3	Kołpak koła przód L	1872069	zarysowanie	
4	Kołpak koła przód R	1872069	zarysowanie

Fot. 26
Kołpak przedni prawy (Rysa/Odprysk)

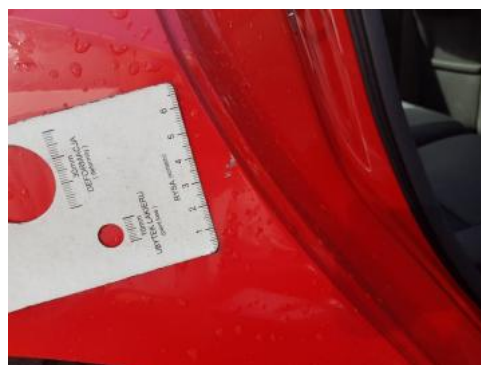
Fot. 28
Błotnik tylny prawy/ściana boczna prawa (Rysa/Odprysk)

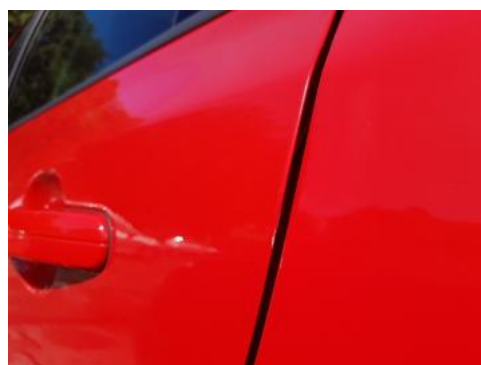
Fot. 30
Drzwi tylne lewe (Rysa/Odprysk)

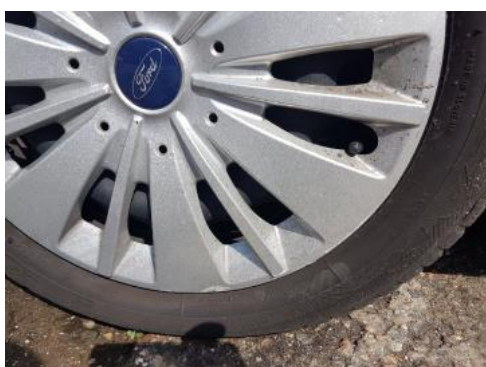
Fot. 31
Kołpak przedni lewy (Rysa/Odprysk)

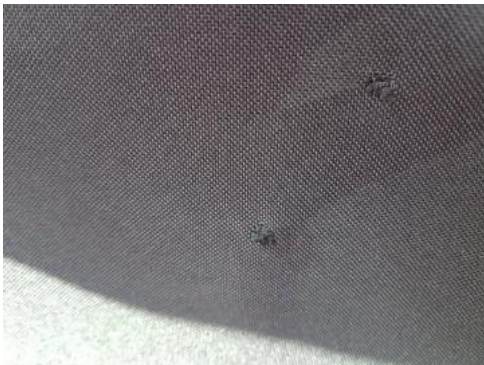
Fot. 33

Poz.	Nazwa części	Nr katalogowy	Opis uszkodzenia	NS [%]
1	Nakładka radia	1892901	trwałe zabrudzenie	
2	Tapicerka oparcia 1.rząd L	1890902	rozerwanie

Fotel lewy (Pęknięcie/Rozerwanie)

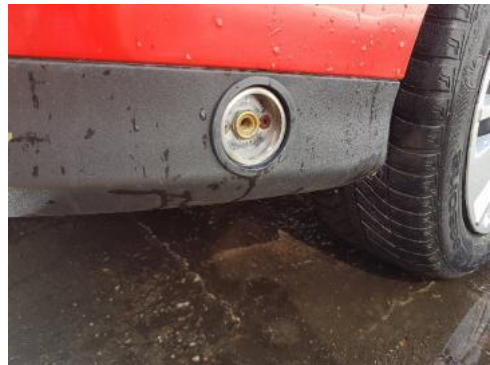
Fot. 34

Poz.	Nazwa części	Nr katalogowy	Opis uszkodzeń	Czas [rbg]
1	Zaślepka zaworu tankującego LPG		brak

Zaślepka zaworu tankującego LPG (brak)

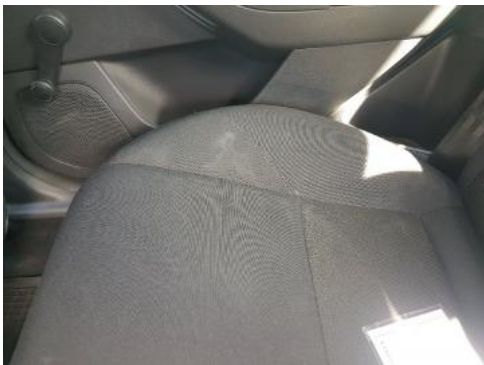
Fot. 35

Poz.	Nazwa części	Nr katalogowy	Opis uszkodzenia	Czas [rbg]
1	Tapicerka siedziska 1.rząd R	1885359	zabrudzenie	0.2
2	Diagnostyka silnika		aktywna kontrolka usterki	1

Fotel prawy (zabrudzenia)

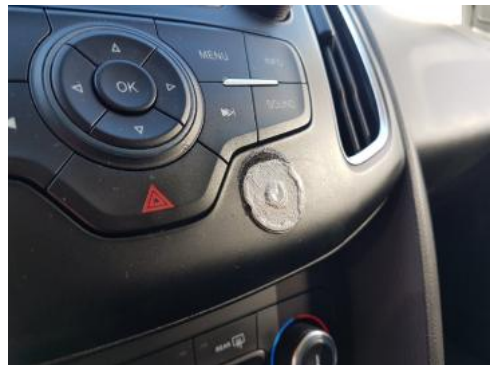
Fot. 36

Konsola środkowa (trwałe zabrudzenie)
