Ocena stanu technicznego pojazdu

Eurotax-Kod EC	Marka, model, typ pojazdu				Rodzaj nadwozia
0120517	FORD, Transit Custom 2.0 TDCi Euro 6 1996ccm - 130KM 2,7/3,4t 16...				FUR
Rodzaj silnika	Pojemność [ccm]	Moc [KM/kW]	Skrzynia biegów	Stan licznika [km] (odczytany)	Ilość drzwi/miejsc
z zapłonem samoczynnym	1996	130/96	manualna	87 757	5/3
Nr rej. pojazdu	Nr nadwozia (VIN)		Data 1-rej./rok prod.	Następne bad. tech.	Lakier
WL9305J	WF0YXXTTGYHB63279		19-06-2017/2017	25-05-2022	Srebrny/metalic

Data oględzin: 20-08-2020

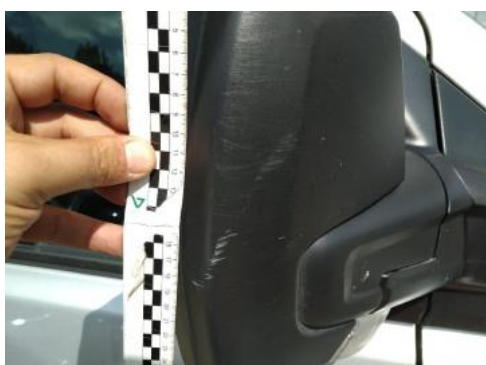
2	Ośłona lusterka zewnętrznego R	2123087	rysa/odprysk	
3	Drzwi tylne (nieuzbrojone) R	1839839	rysa/odprysk

Fot. 23
Lusterko zewnętrzne prawe (Rysa/Odprysk)

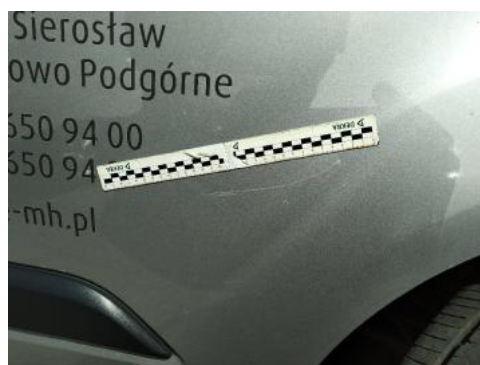
Poz.	Nazwa części	Nr katalogowy	Opis uszkodzenia	Czas [rbg]
1	Drzwi przednie (nieuzbrojone) R	2037431	rysa/odprysk

Fot. 24
Drzwi przednie prawe (Rysa/Odprysk)

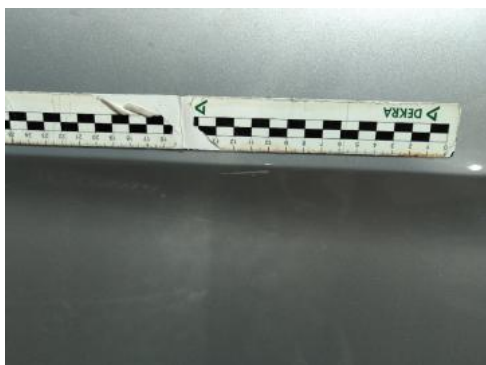
Fot. 25

Drzwi tylne prawe (Rysa/Odprysk)

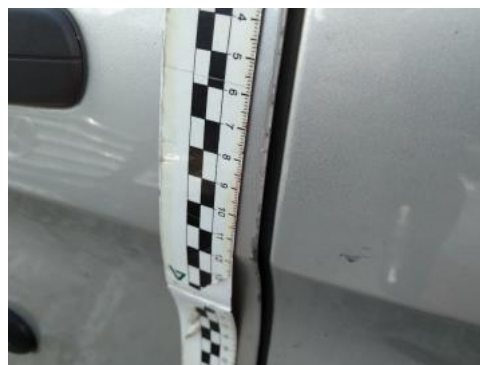
Fot. 26

Drzwi przednie lewe (Rysa/Odprysk)
