Nr zlecenia DEKRA: MLEASING(CFM)/WAW/50034/20/08/20
Nr zlecenia/szkody:
Data zlecenia: 20-08-2020

Ocena stanu technicznego pojazdu

Eurotax-Kod EC	Marka, model, typ pojazdu				Rodzaj nadwozia
0116882	VOLKSWAGEN, Caddy 2.0 TDI Euro 6 1968ccm - 102KM 15-, Caddy ...				FUR
Rodzaj silnika	Pojemność [ccm]	Moc [KM/kW]	Skrzynia biegów	Stan licznika [km] (odczytany)	Ilość drzwi/miejsc
z zapłonem samoczynnym	1968	102/75	manualna	217 235	4/2
Nr rej. pojazdu	Nr nadwozia (VIN)		Data 1-rej./rok prod.	Następne bad. tech.	Lakier
WL4530H	WV1ZZZ2KZHX003214		23-06-2016/2016	23-06-2021	Pomarańczowy/2-wars trowy uni

Data oględzin: 01-09-2020

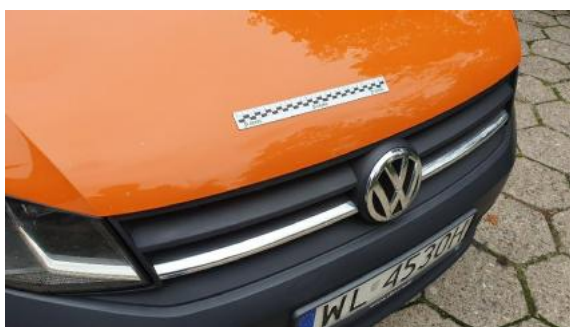
Fot. 27

Pokrywa komory silnika (Rysa/Odprysk)

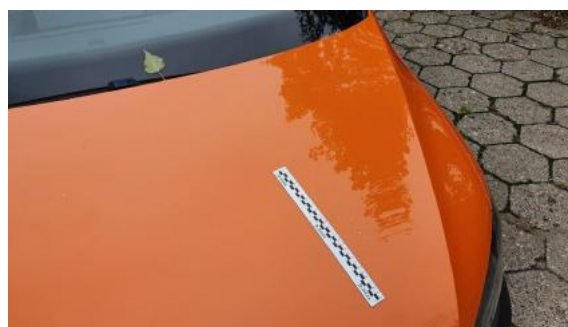
Fot. 28

Pokrywa komory silnika (Rysa/Odprysk 1)

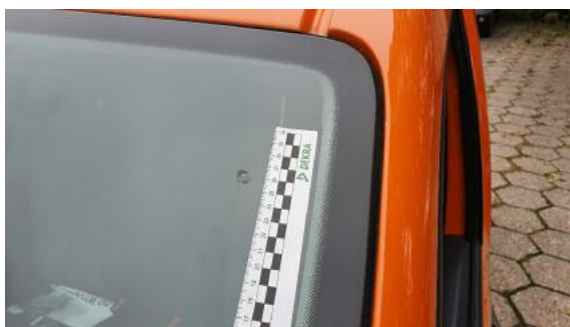
Fot. 29

Szyba czołowa (Pęknięcie/Rozzerwanie)

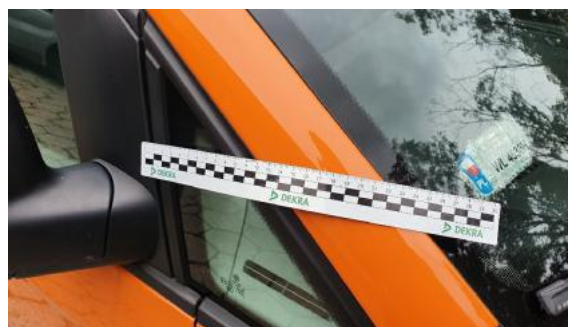
Fot. 30

Słupek przedni prawy (Rysa/Odprysk)

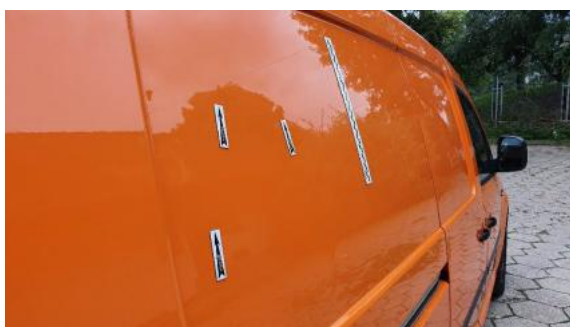
Fot. 31

Łotnik tylny prawy/ściana boczna prawa (Wgniec./Odkształ.)

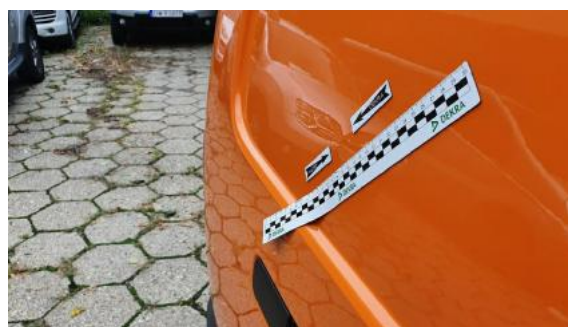
Fot. 32

Łotnik tylny prawy/ściana boczna prawa (Wgniec./Odkształ. 1)

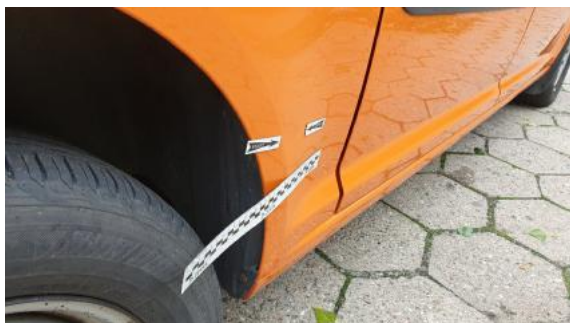
Fot. 33

Błotnik tylny prawy/ściana boczna prawa (Wgniecie./Odkształ. 2)

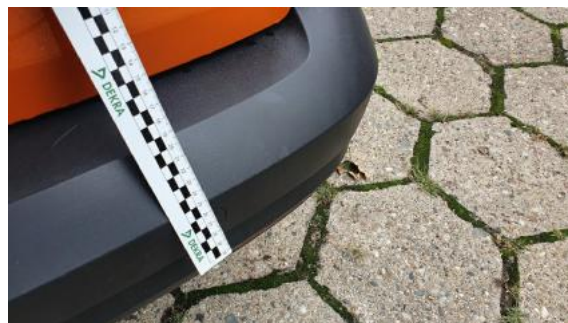
Fot. 34

Zderzak tylny (Rysa/Odprysk)

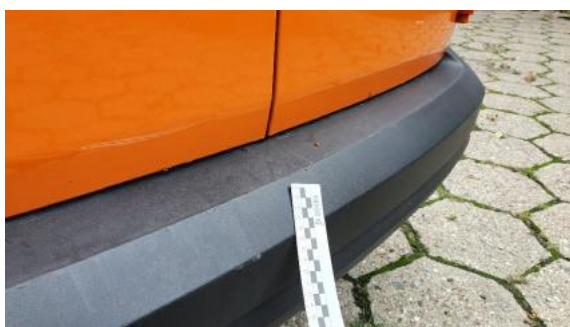
Fot. 35

Zderzak tylny (Rysa/Odprysk 1)

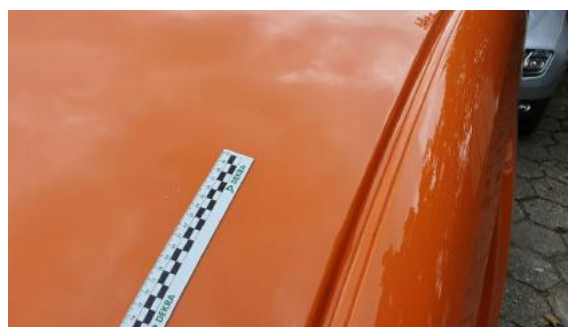
Fot. 36

Dach (Rysa/Odprysk)

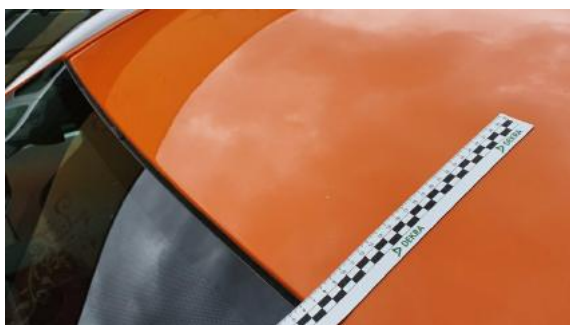
Fot. 37

Dach (Rysa/Odprysk 1)

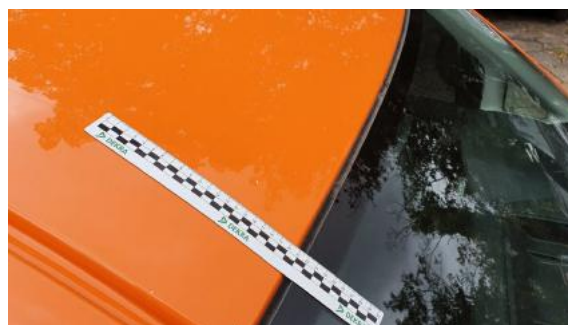
Fot. 38

Dach (Rysa/Odprysk 2)

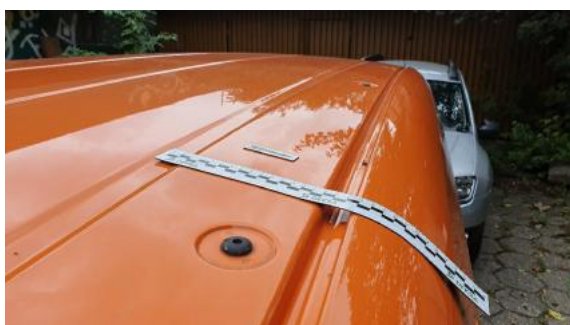
Fot. 39

Dach (Wgniecie./Odkształ.)

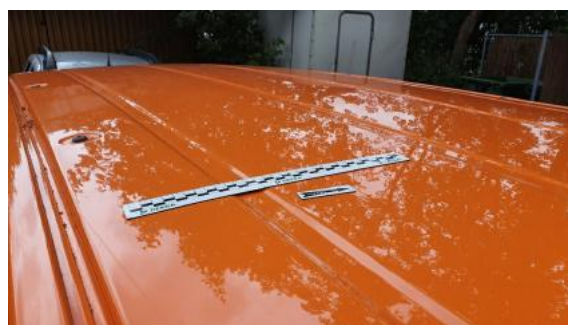
Fot. 40

Dach (Wgniecie./Odkształ. 1)

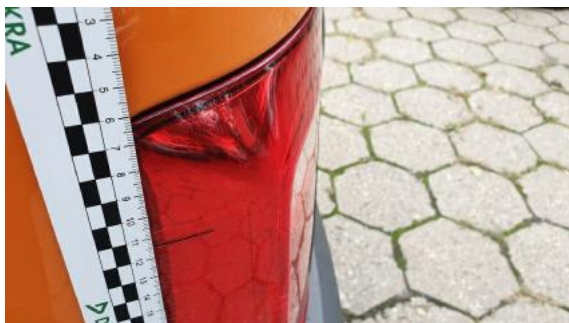
Fot. 41

Lampa zespolona tylna lewa (Inne)

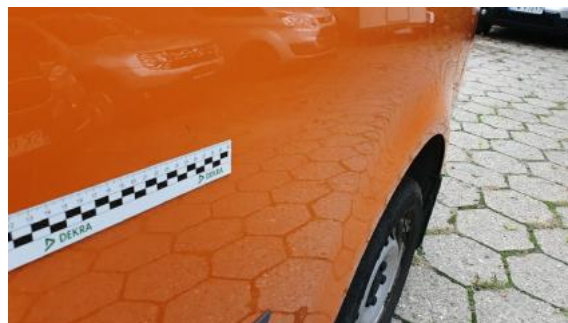
Fot. 42

Blotnik tylny lewy/ściana boczna lewa (Rysa/Odprysk)

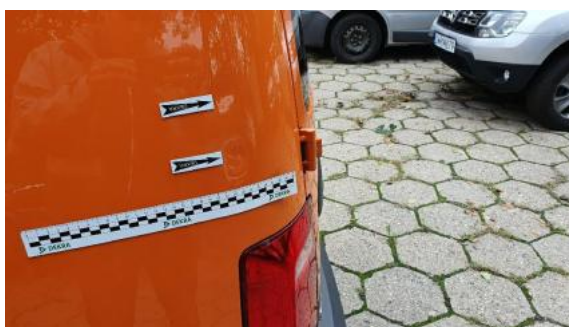
Fot. 43

Blotnik tylny lewy/ściana boczna lewa (Wgniecie./Odształ.)

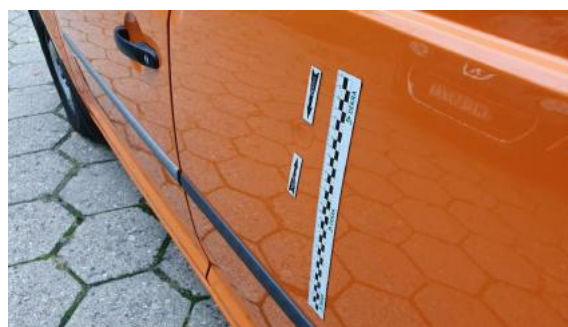
Fot. 44

Blotnik tylny lewy/ściana boczna lewa (Wgniecie./Odształ. 1)

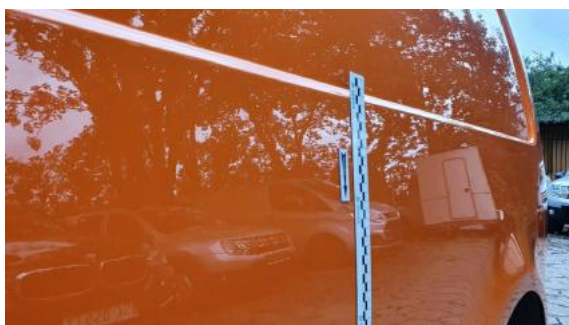
Fot. 45

Blotnik tylny lewy/ściana boczna lewa (Wgniecie./Odształ. 2)

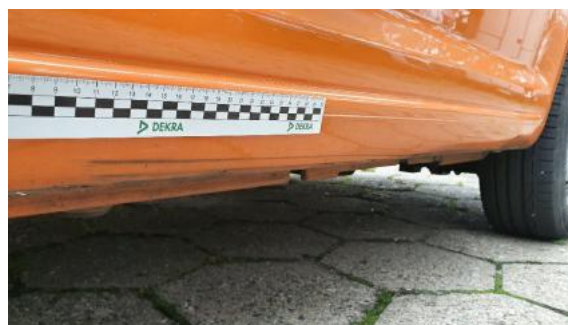
Fot. 46

Próg lewy (Rysa/Odprysk)

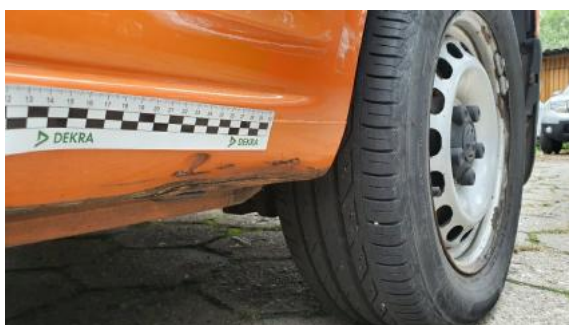
Fot. 47

Próg lewy (Wgniecie./Odształ.)

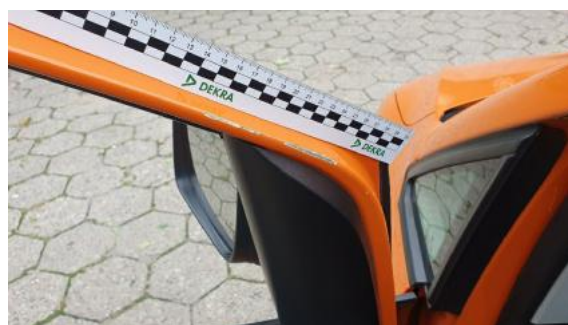
Fot. 48

Drzwi przednie lewe (Rysa/Odprysk)

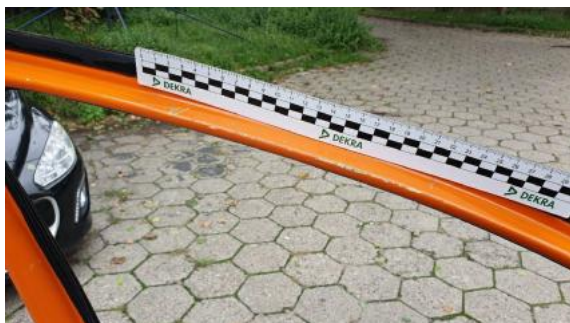
Fot. 49

Drzwi przednie lewe (Rysa/Odprysk 1)

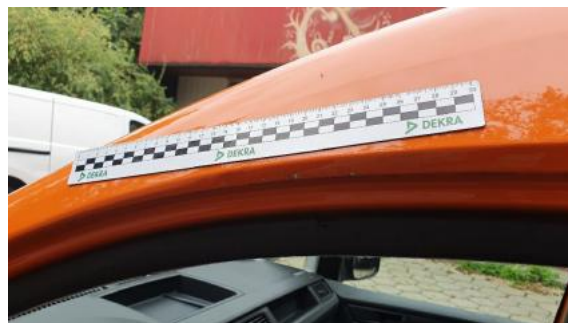
Fot. 50

Słupek przedni lewy (Rysa/Odprysk)

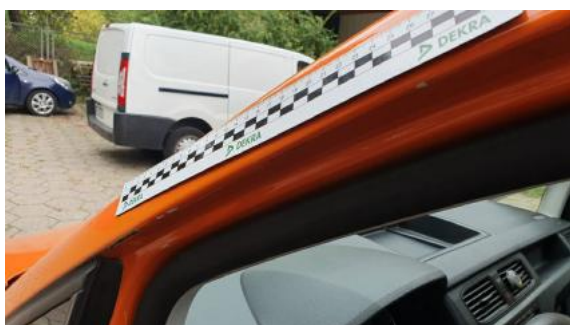
Fot. 51

Słupek przedni lewy (Rysa/Odprysk 1)

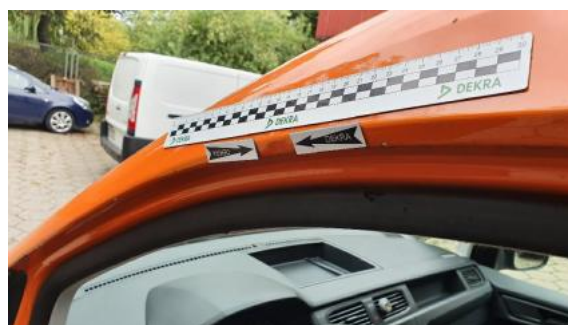
Fot. 52

Słupek przedni lewy (Wgniec./Odkształ.)

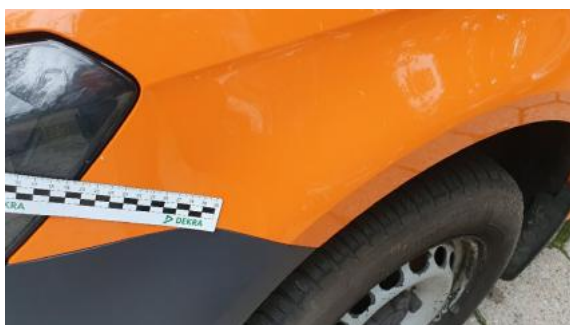
Fot. 53

Blotnik przedni lewy (Rysa/Odprysk)

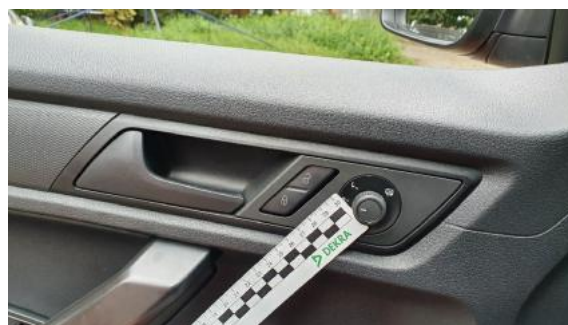
Fot. 54

Tapicerka drzwi przednich lewych (Inne)

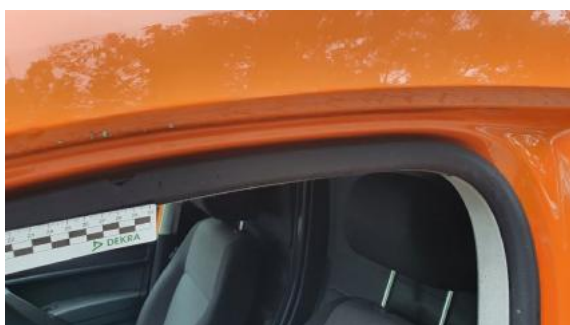
Fot. 55

Uszczelka drzwi przednich lewych (Pęknięcie/Rozerwanie)

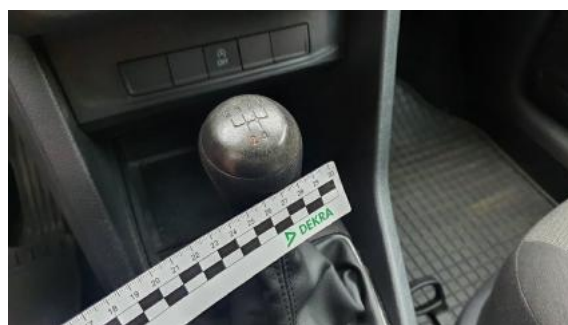
Fot. 56

galka_dzwigni_zmiany_biegow (wytarcia)

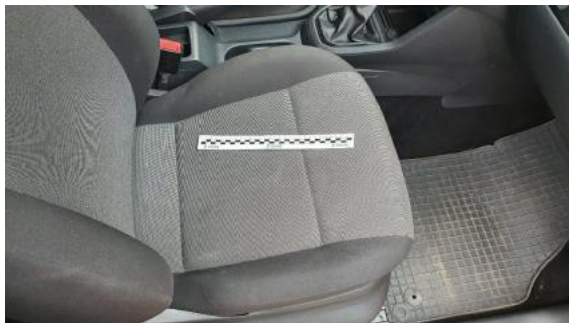
Fot. 57

Fotel prawy (zabrudzenia)

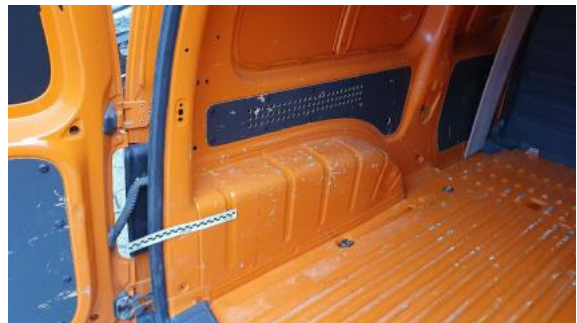
Fot. 58

Ściana lewa (Rysa/Odprysk)

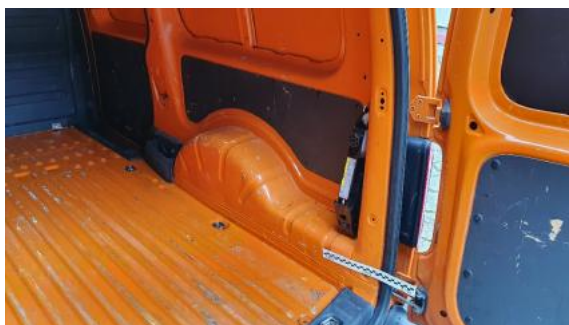
Fot. 59

Ściana prawa (Rysa/Odprysk)

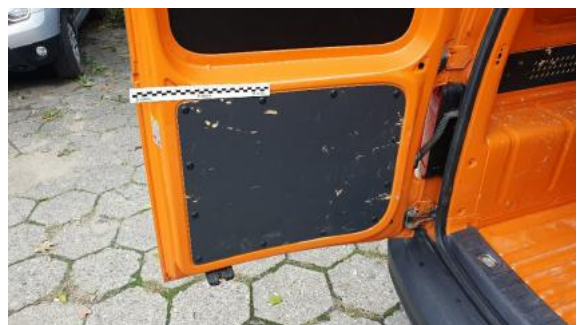
Fot. 60

Drzwi lewe (Rysa/Odprysk)

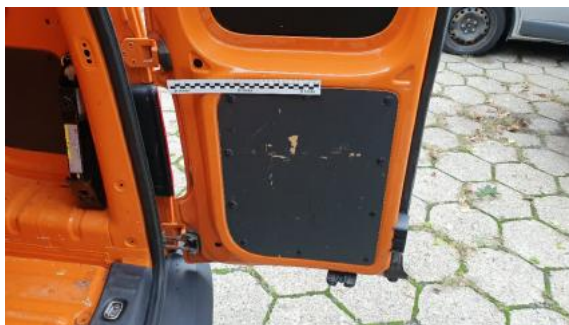
Fot. 61

Drzwi prawe (Rysa/Odprysk)

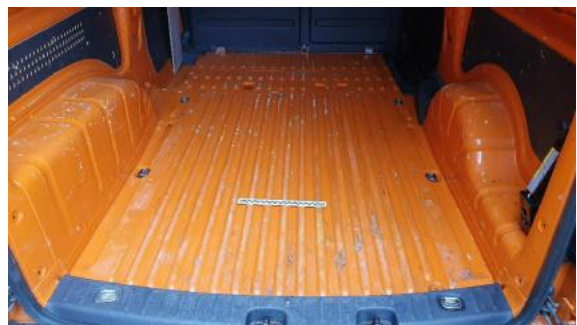
Fot. 62

Podłoga (Rysa/Odprysk)
