Nr zlecenia DEKRA: MLEASING(CFM)/WAW/47264/20/08/06
Nr zlecenia/szkody:
Data zlecenia: 06-08-2020

Ocena stanu technicznego pojazdu

Eurotax-Kod EC	Marka, model, typ pojazdu				Rodzaj nadwozia
0111771	VOLKSWAGEN, Caddy 2.0 TDI Euro 6 1968ccm - 75KM 15-, Caddy 2...				KOM
Rodzaj silnika	Pojemność [ccm]	Moc [KM/kW]	Skrzynia biegów	Stan licznika [km] (odczytany)	Ilość drzwi/miejsc
z zapłonem samoczynnym	1968	75/55	manualna	115 577	4/5
Nr rej. pojazdu	Nr nadwozia (VIN)		Data 1-rej./rok prod.	Następne bad. tech.	Lakier
DW2M945	WV2ZZZ2KZX051177		25-04-2017/2016	25-04-2022	Biały/2-warstwowy uni

Data oględzin: 11-08-2020

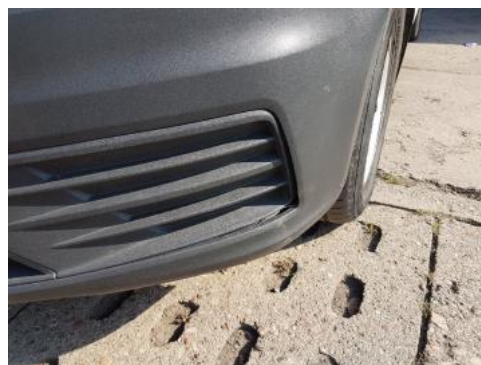
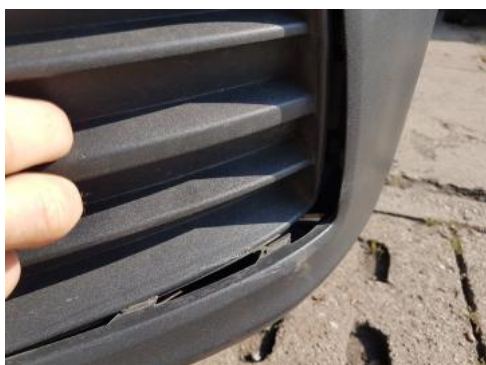
Fot. 26
Krata wlotu powietrza, zderzak przedni (Zdjęcie pogładowe 1)

Fot. 27
Krata wlotu powietrza, zderzak przedni (nieprawidłowe zamocowanie)

Poz.	Nazwa części	Nr katalogowy	Opis uszkodzenia	Czas [rbg]
1	Pokrywa reflektora dodatkowego L	2K5853665E9B9	nieprawidłowe zamocowanie	0.2
2	Błotnik przedni L	2K5821021B	wgniecenie	0.4

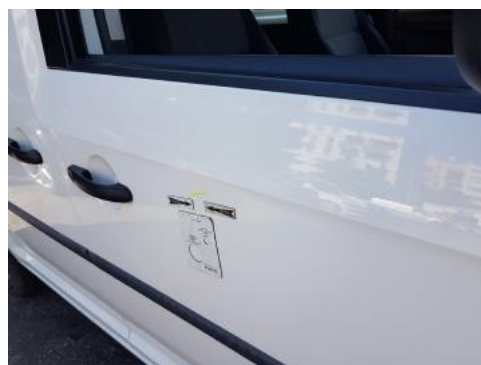
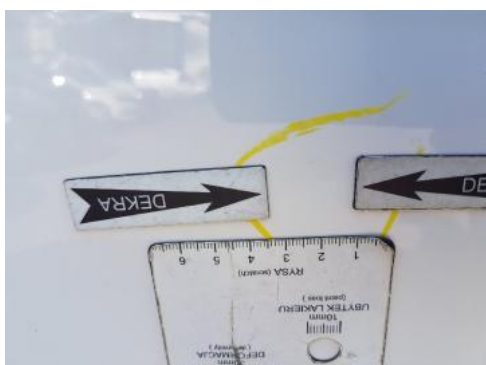
Fot. 28
Drzwi przednie prawe (Zdjęcie pogładowe 1)

Fot. 29
Drzwi przednie prawe (Wgniecie./Odształ.)

3	Drzwi przednie (nieuzbrojone) R	2K5831056	wgniecenie	0.7
---	---------------------------------	-----------	------------	-----

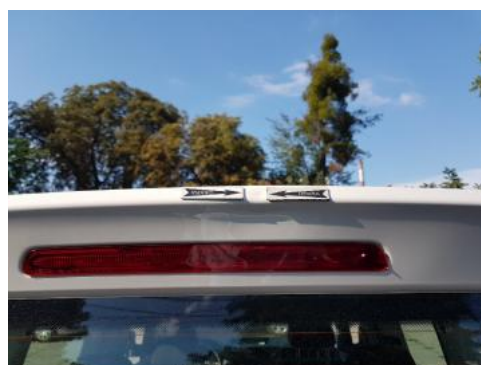
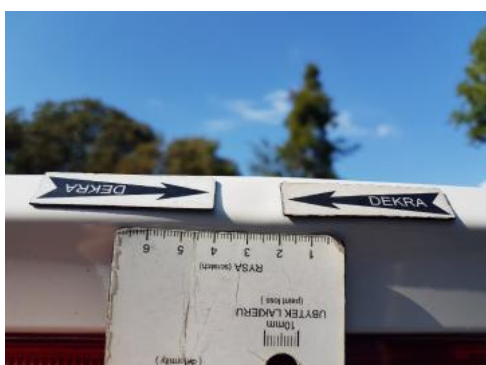
Poz.	Nazwa części	Nr katalogowy	Opis uszkodzenia	Czas [rbg]
1	Pokrywa tylna	2K5827025B	wgniecenie, długość cm:< 2	
2	Tarcza koła tył L	1K0601027CB03C	odpryski lakieru

Fot. 30
Pokrywa bagażnika (Zdjęcie pogładowe 1)

Fot. 31
Pokrywa bagażnika (Wgniecie./Odształ.)

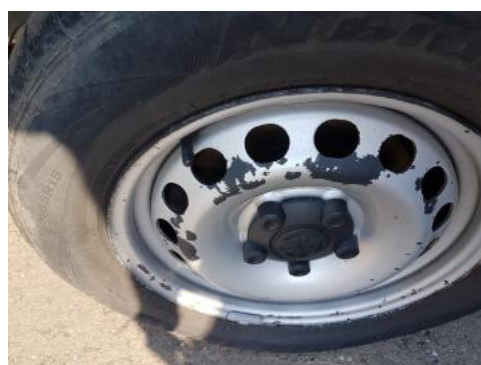
Fot. 32
Felga tylna lewa (zarysowania)

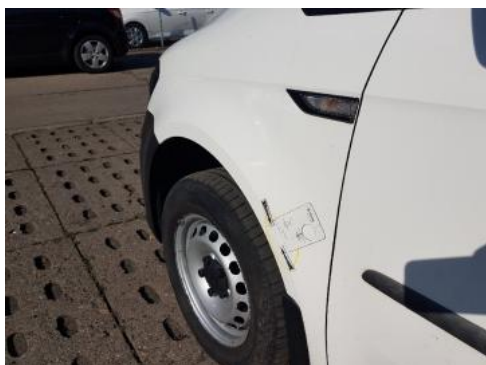
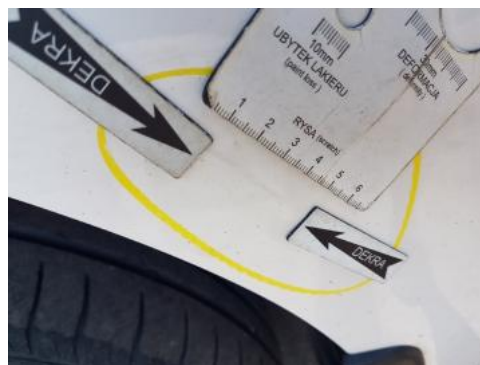
Błotnik przedni lewy (Zdjęcie poglądowe 1)

Błotnik przedni lewy (Wgniecie./Odształ.)

Poz.	Nazwa części	Rodzaj lakierowania	Opis uszkodzenia	NS [%]
1	Błotnik przedni kompletny L	III		0.01

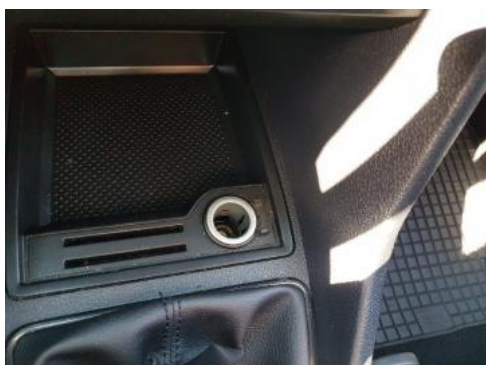
Poz.	Nazwa części	Nr katalogowy	Opis uszkodzeń	Czas [rbg]
1	Zaślepka gniazda 12V		brak

Zaślepka gniazda (brak)
