Masterlease PCM-DZSPolanki 4
Gdańsk**DEKRA Polska Sp. z o.o.**

Raport techniczny / oszacowanie kosztu naprawy nr 201556/2/20-3706 z dnia 06-02-2020

OPEL, Insignia A Sports Tourer 13-17, Insignia 2.0 CDTI Edition S&S, EC 0110171, VIN W0LGM8E1XG1079179, nr rej. WD1516L

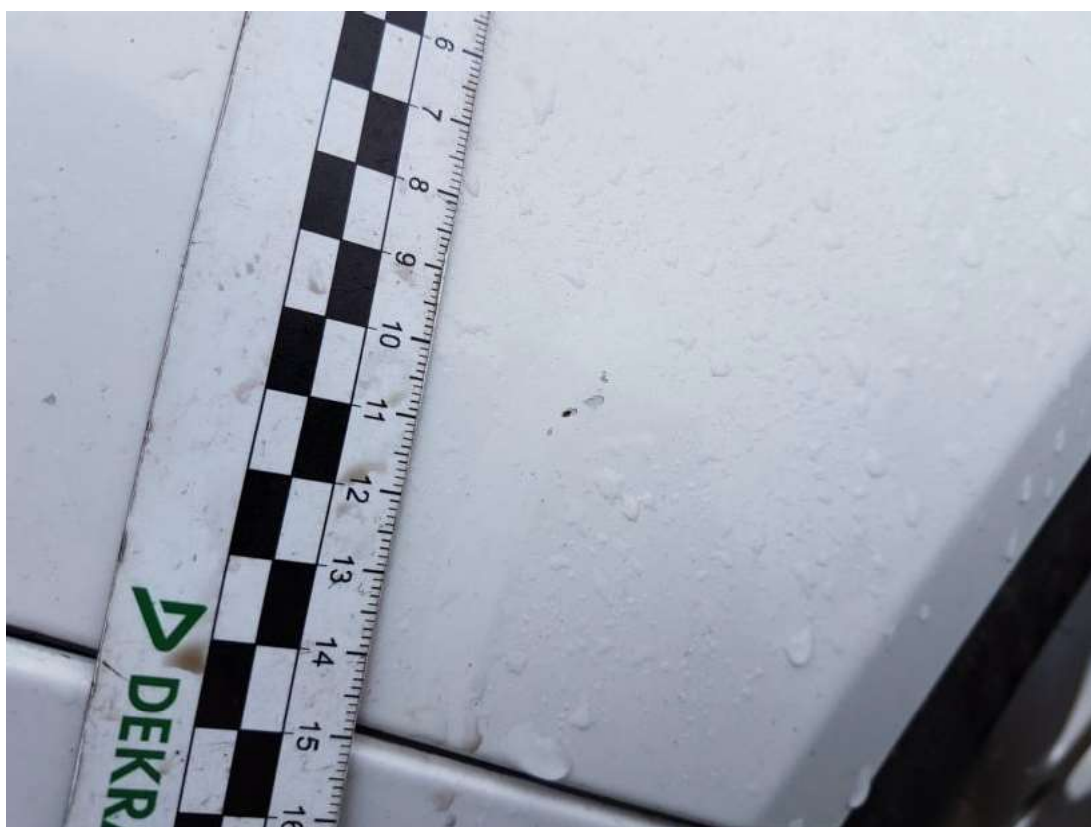
Fot. 26

Błotnik przedni I(Rysa/Odprysk)

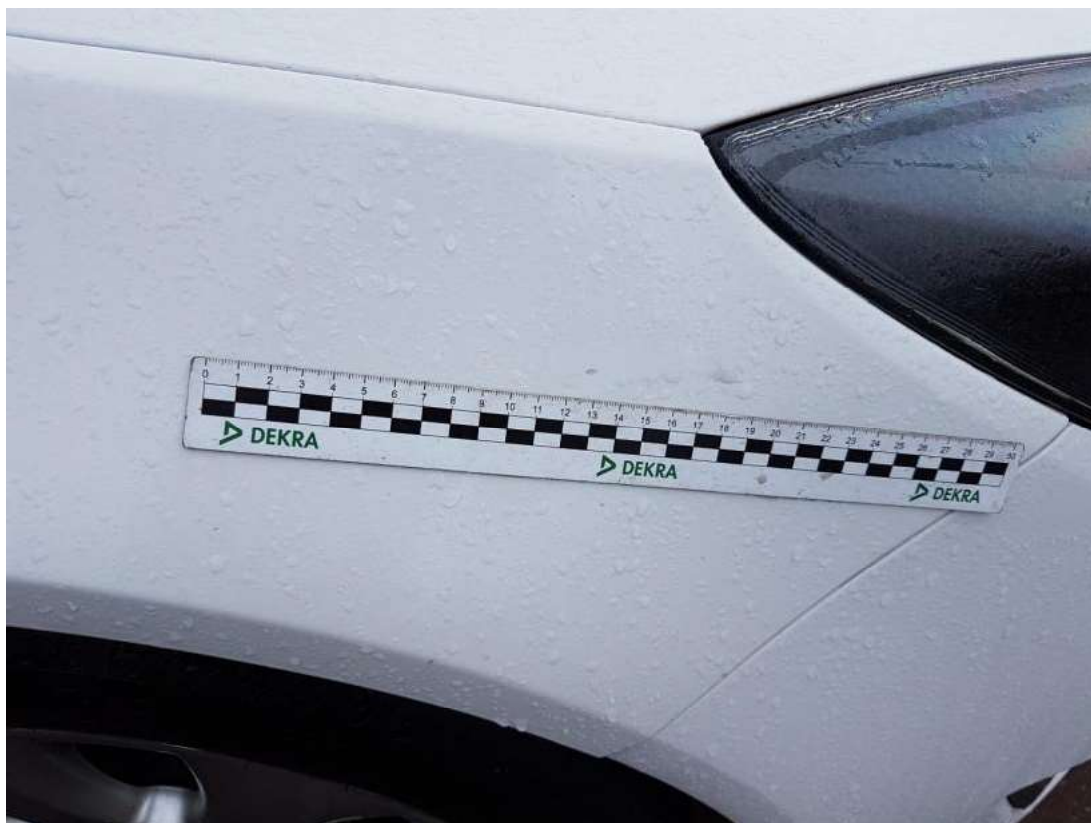
Fot. 27

Poz.	Nazwa pozycji	Opis uszkodzeń
1	Błotnik przedni (R)	odpryski lakieru
2	Pokrywa przednia	odpryski lakieru
3	Dach	odpryski lakieru
4	Poszycie drzwi przednich (L)	odpryski lakieru
5	Klamka zewnętrzna drzwi przednich (R)	odpryski lakieru
6	Poszycie drzwi tylnych (R)	odpryski lakieru
7	Błotnik tylny (L)	zarysowanie
8	Błotnik tylny (R)	rysa/odprysk
9	Próg (R)	wgniecenie

Błotnik przedni p(Rysa/Odprysk)

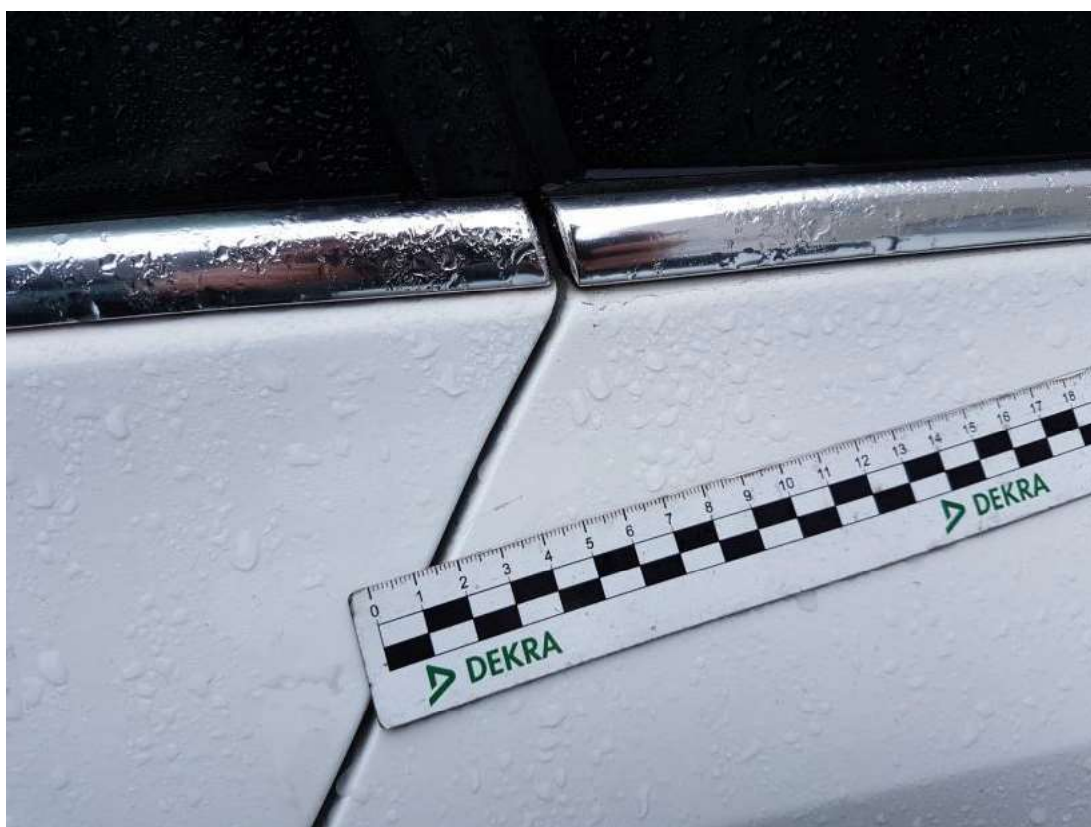
Fot. 28

Błotnik tylny l(Rysa/Odprysk)

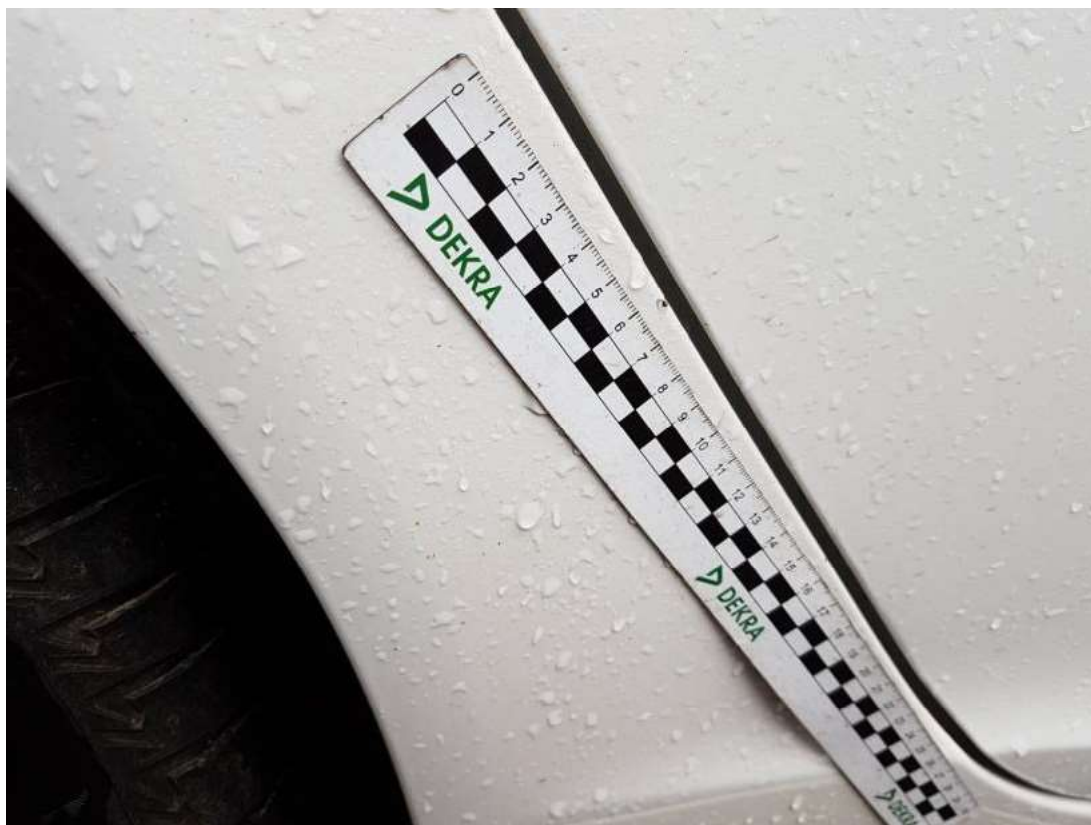
Fot. 29

Błotnik tylny p(Rysa/Odprysk)

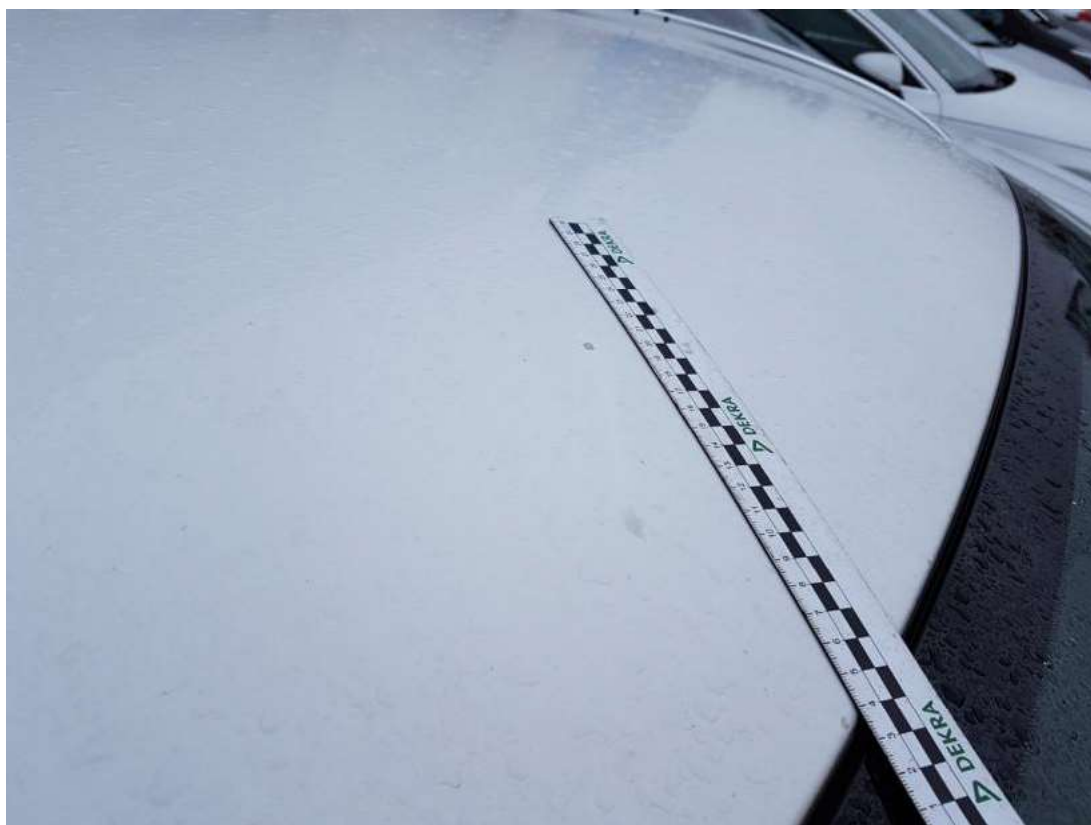
Fot. 30

Dach(Rysa/Odprysk)

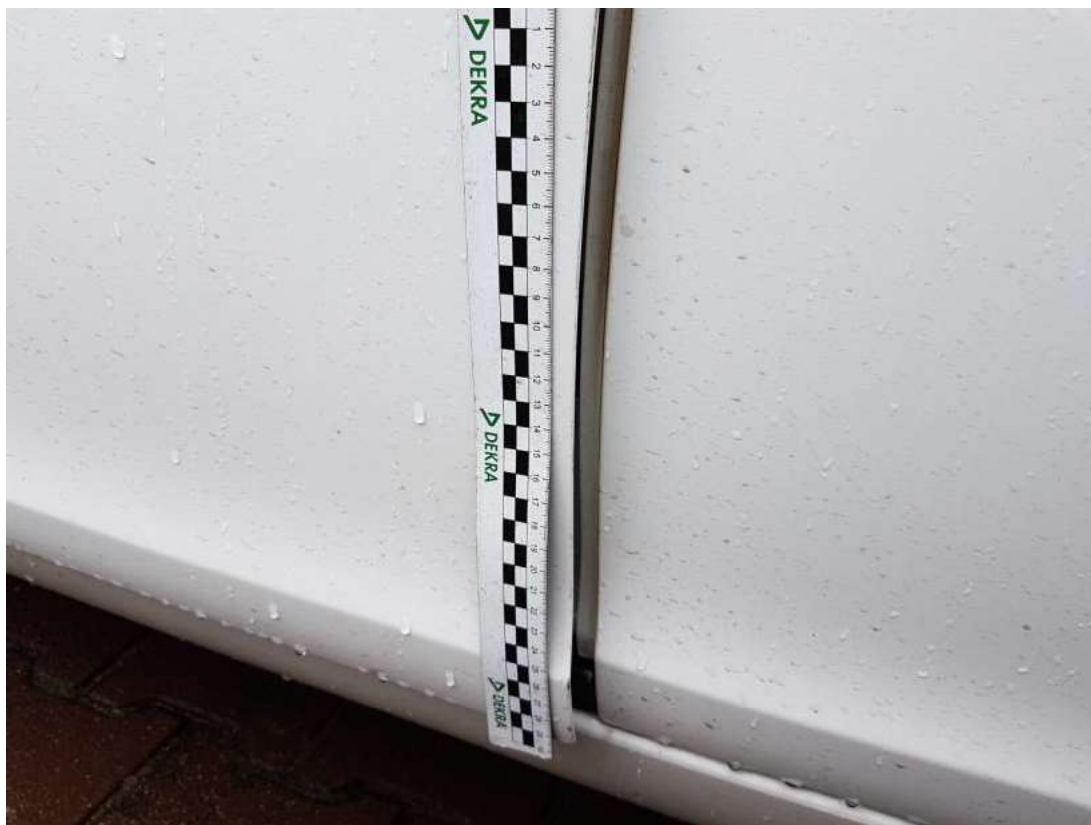
Fot. 31

Drzwi przednie I(Rysa/Odprysk)

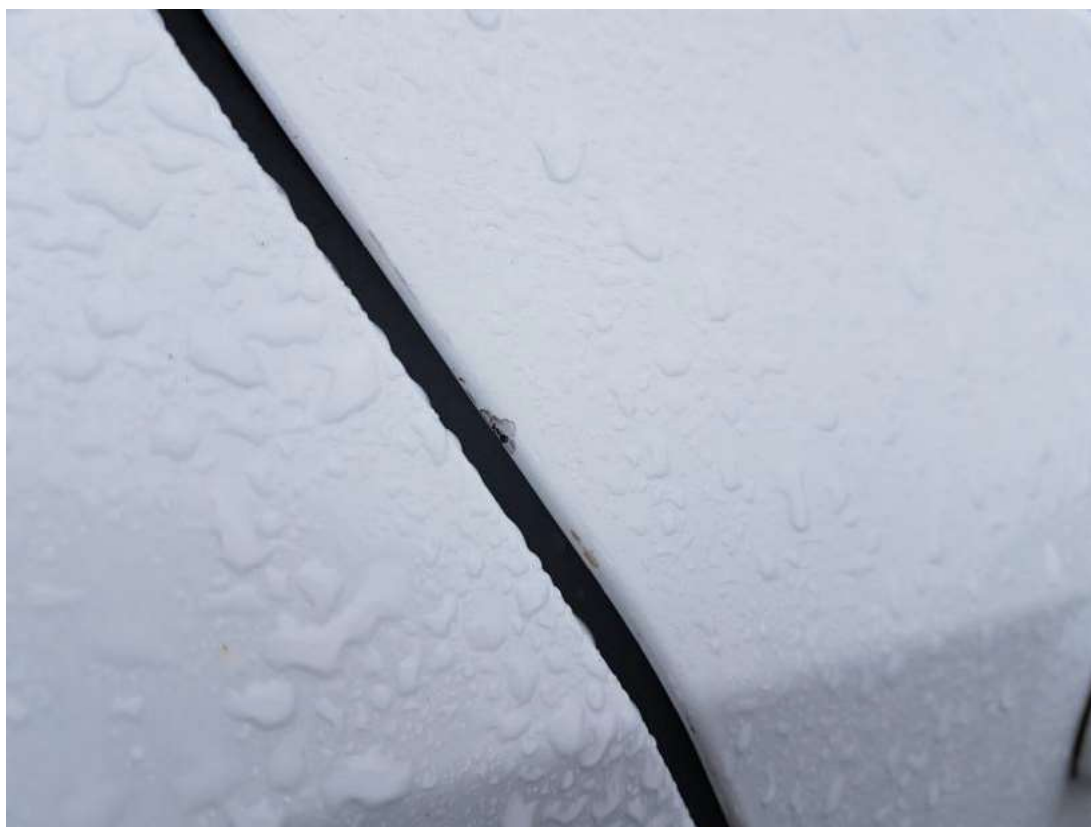
Fot. 32

Drzwi tylne p(Rysa/Odprysk)

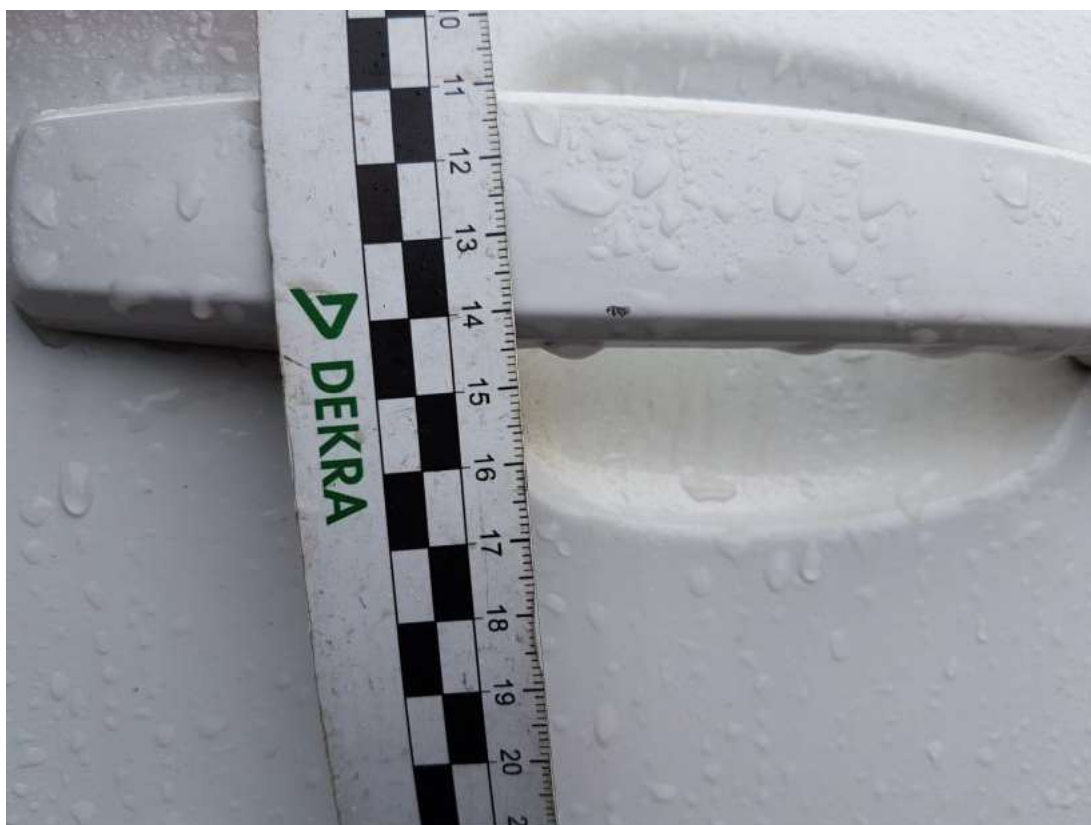
Fot. 33

Klamka drzwi przednich p(Rysa/Odprysk)

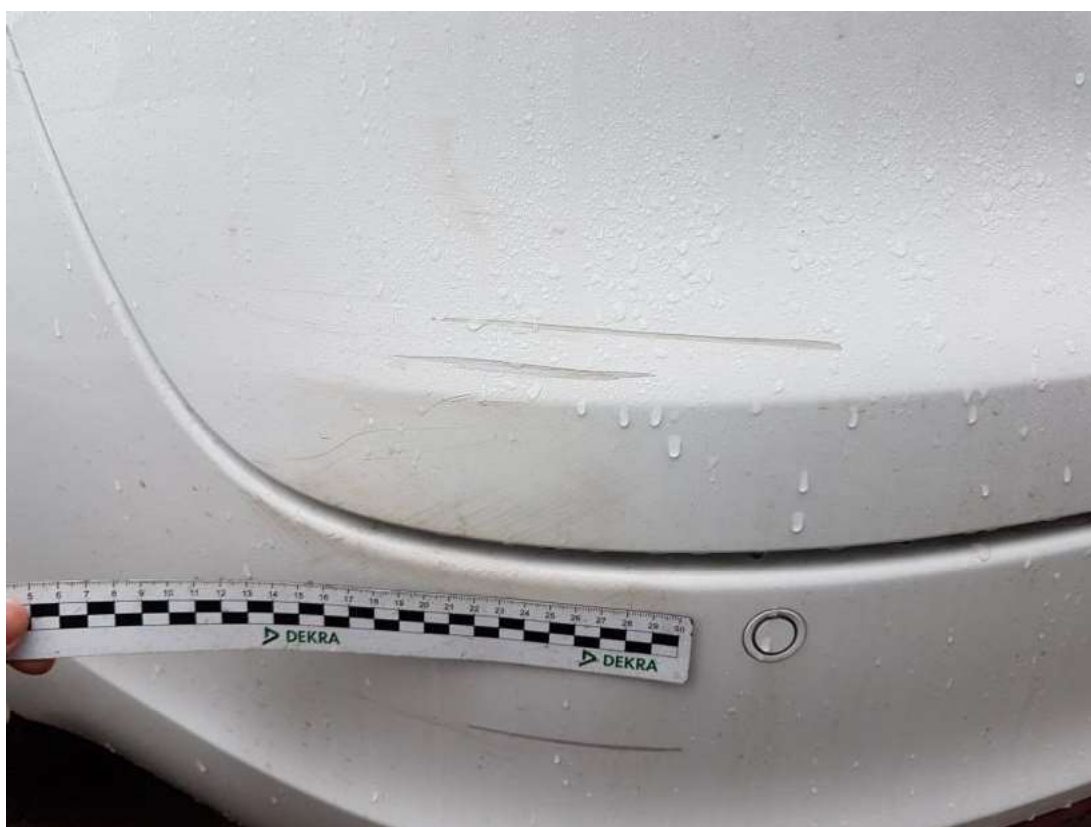
Fot. 34

Pokrywa bagażnika(Rysa/Odprysk)

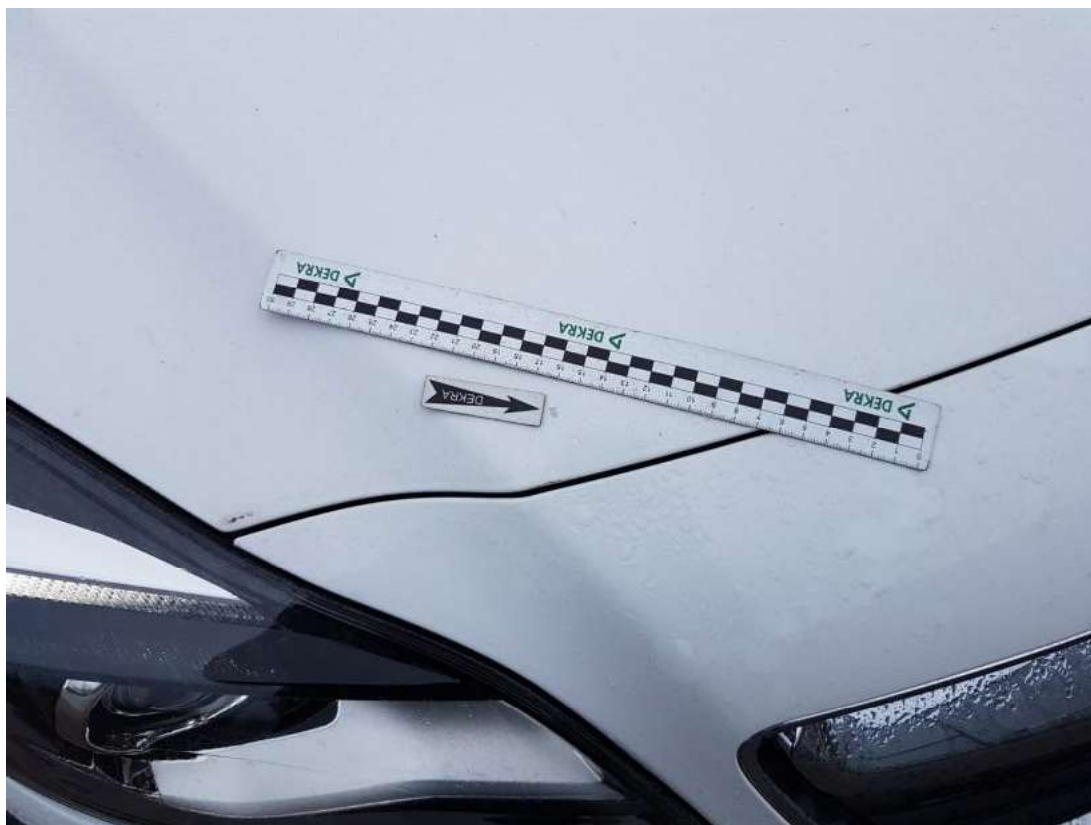
Fot. 35

Pokrywa komory silnika(Rysa/Odprysk)

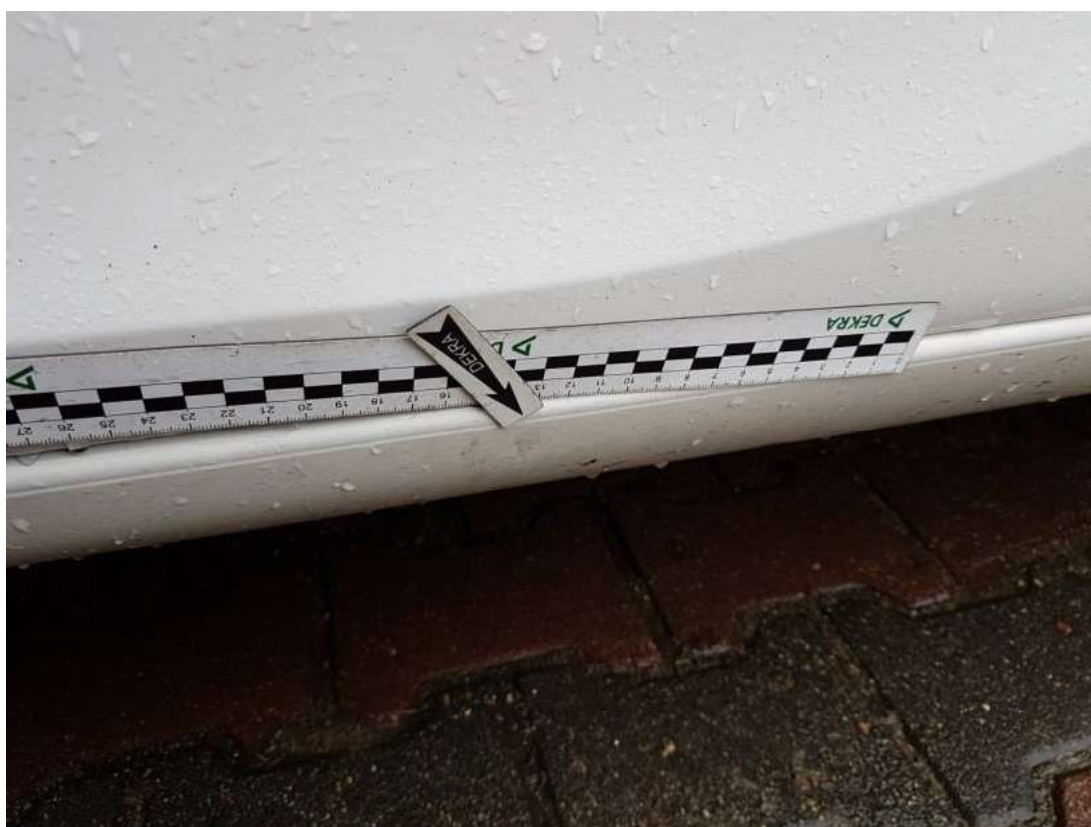
Fot. 36

Próg p(Wgniecenie/Odształcenie)

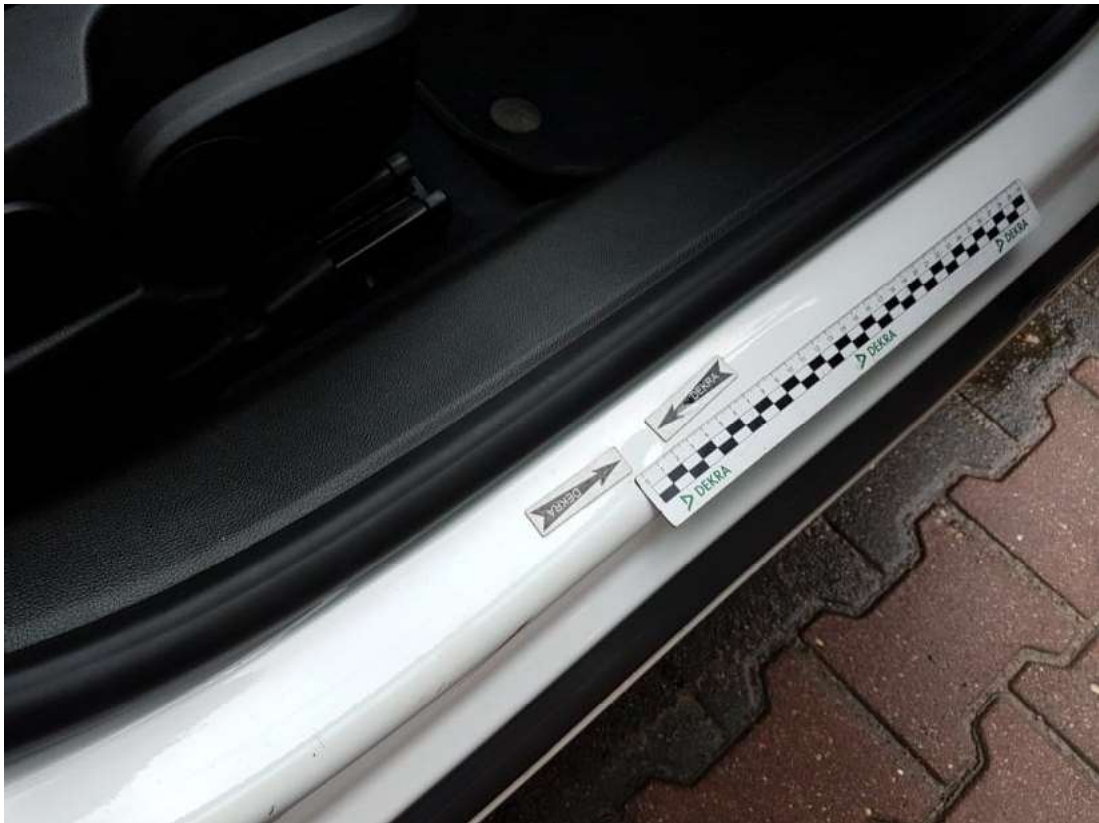
Fot. 37

Próg p(Wgniecenie/Odształcenie) 1

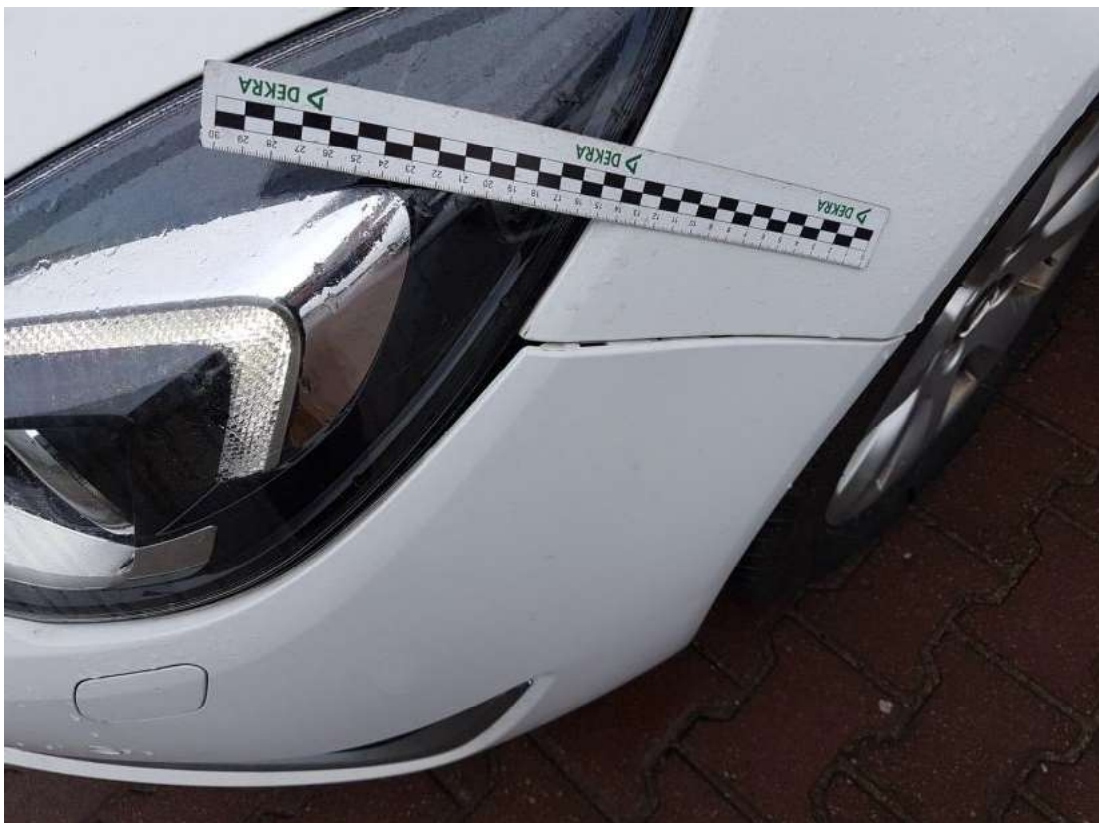
Fot. 38

Zderzak przedni (Wypięte zaczepy)

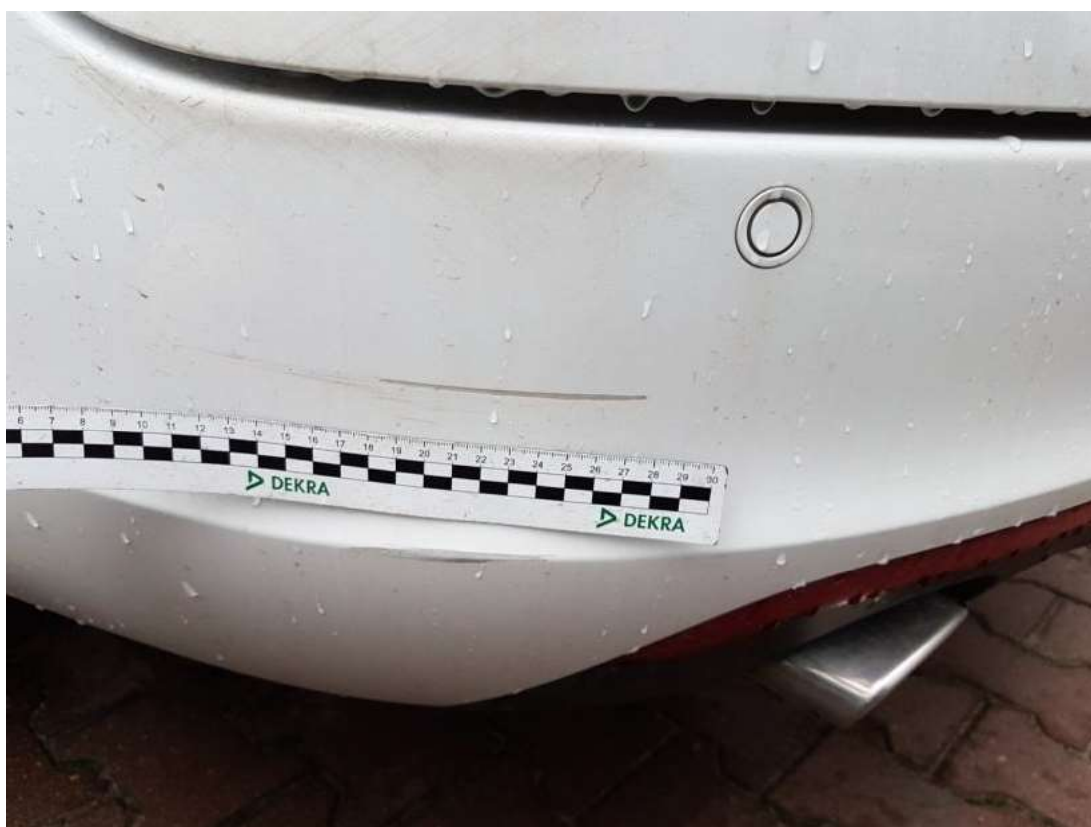
Fot. 40

Zderzak tylny(Rysa/Odprysk) 1

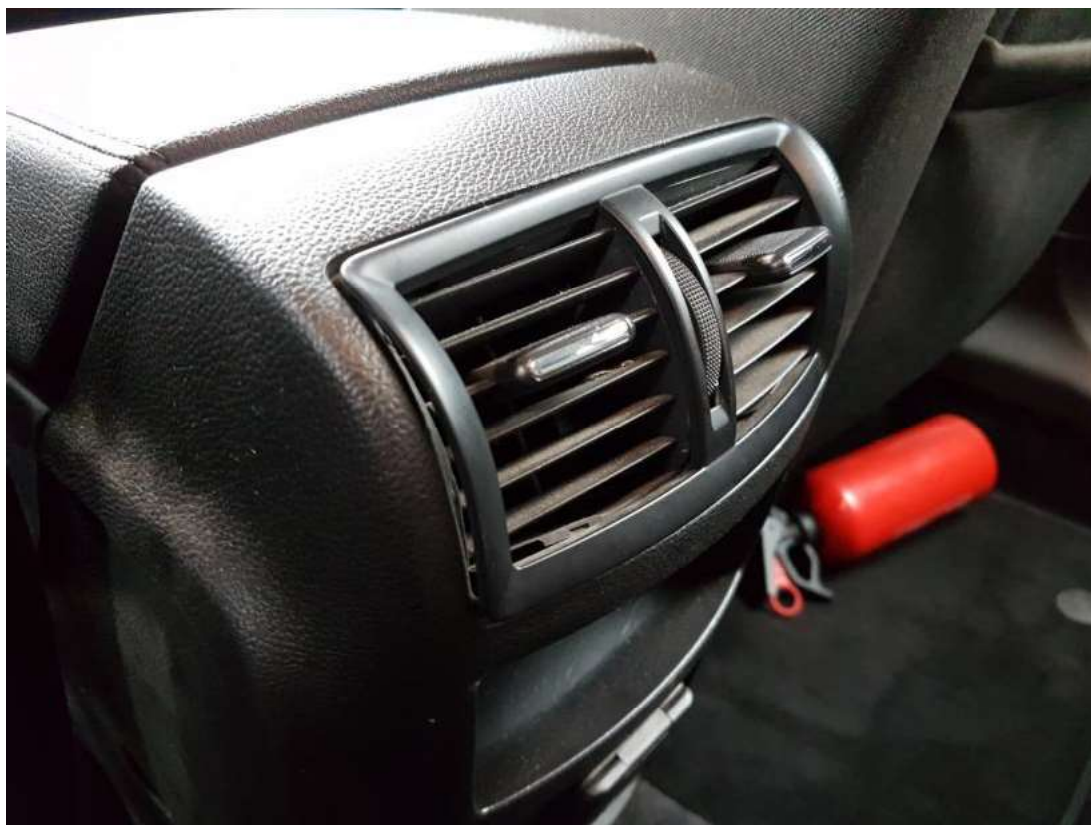
Fot. 41

Kratki nawiewu tyl(Wypięte mocowanie)
