## Raport z oględzin pojazdu

| Numer raportu | 230146/1/20-9527 | Data raportu | 29-01-2020 |

| Marka, model | RENAULT Clio III 09-13 |
| Numer rejestracyjny | WD6950E |

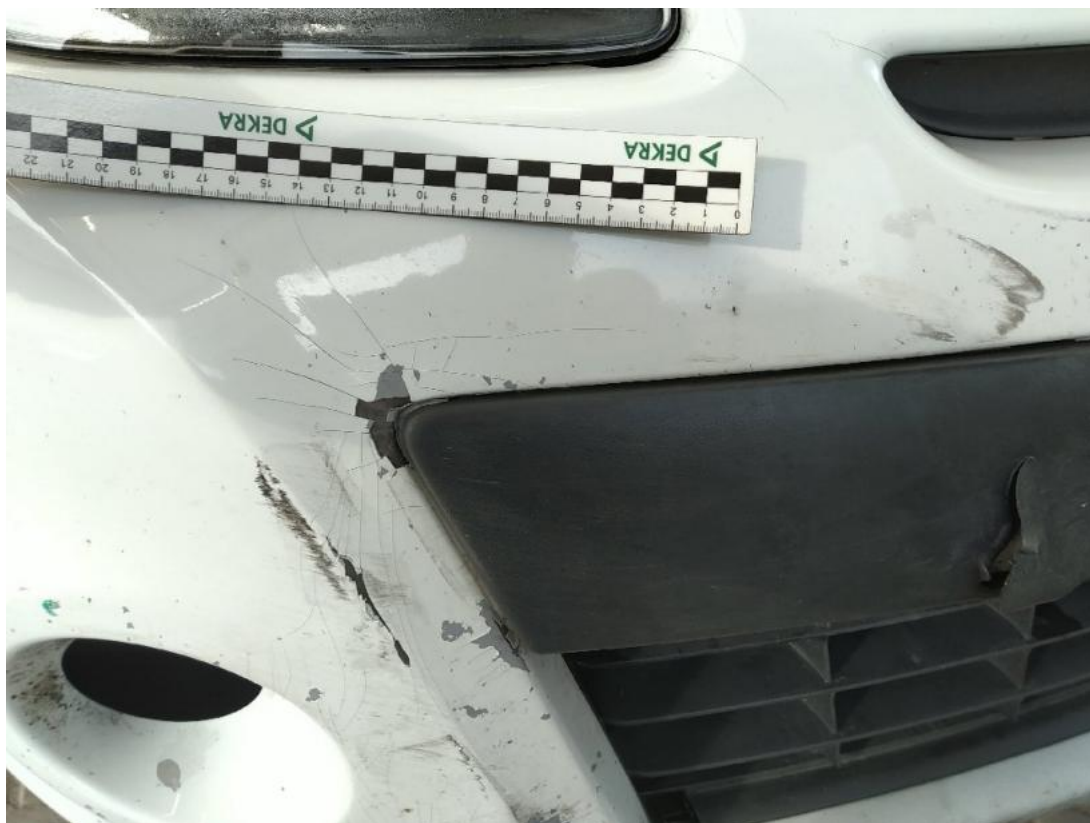
**Fot. 23**

| Poz. | Nazwa pozycji | Opis uszkodzeń | Kwalifik. | Naprawa [rbg] |
|---|---|---|---|---|
| 1 | Okładzina zderzaka przedniego | odkształcenie | WY | 1.3 |

Zderzak (Wgniecie./Odształ.)

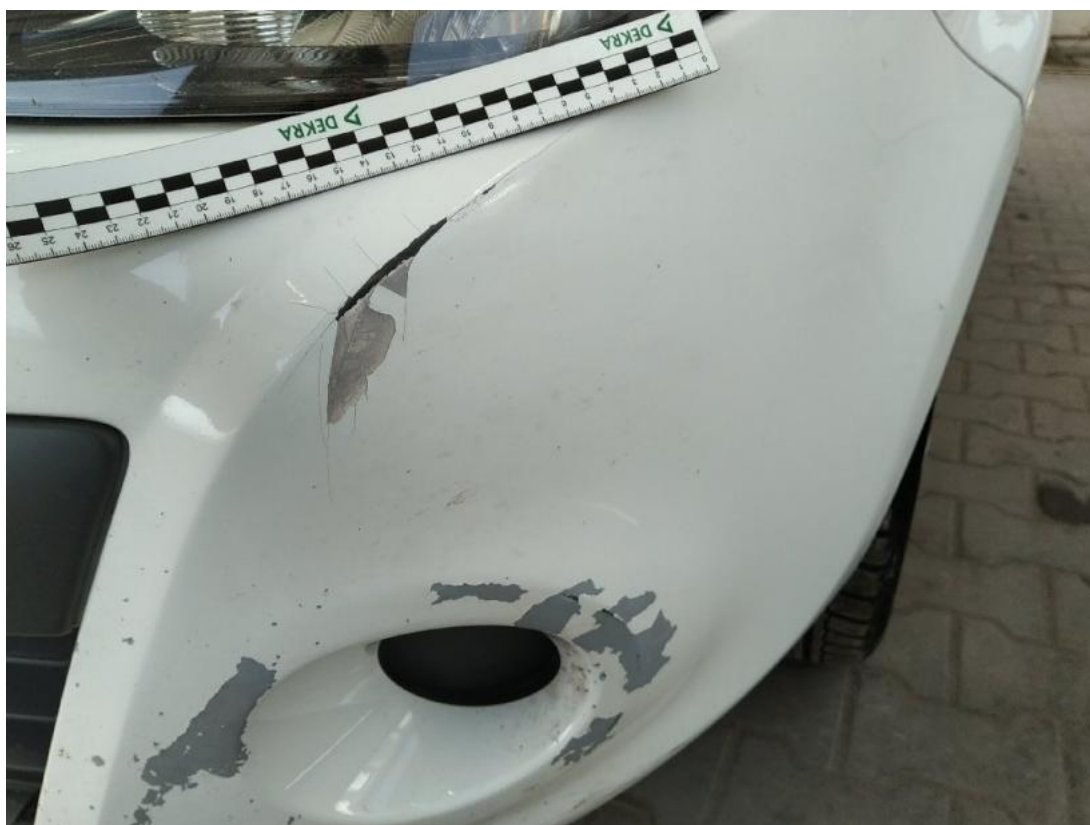
**Fot. 24**

Zderzak (Wgniecie./Odształ. 1)

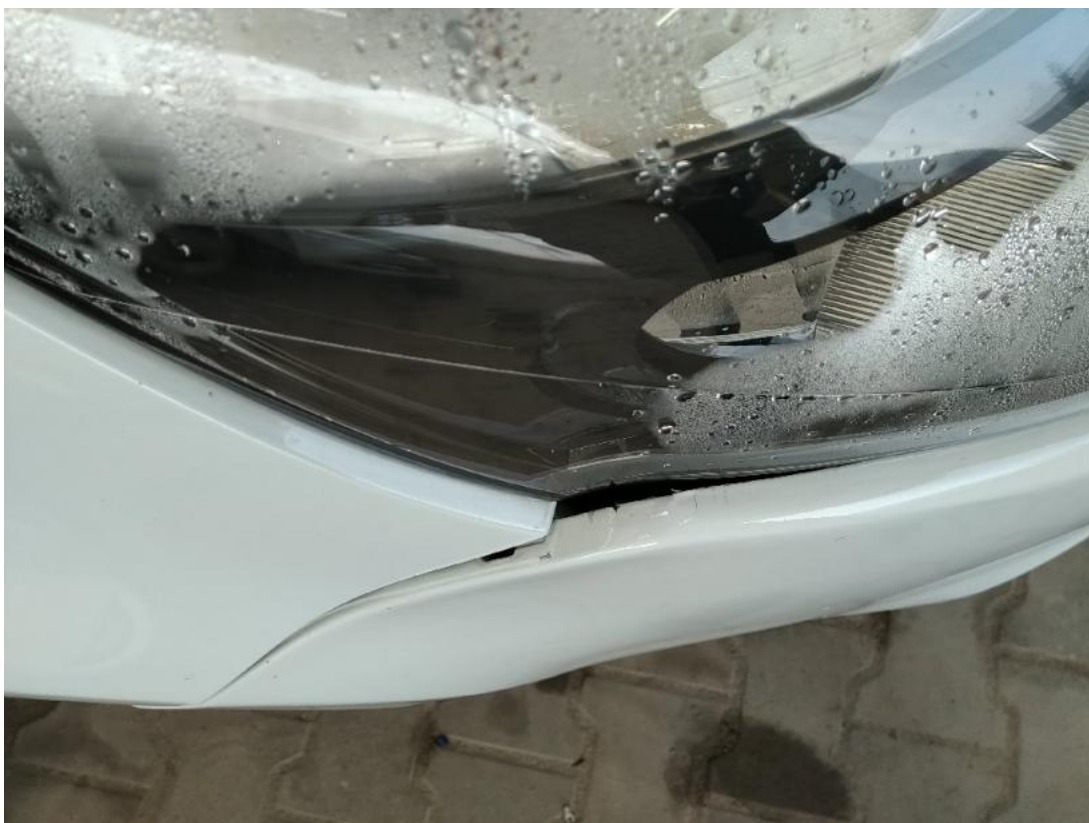
**Fot. 25**

Zderzak (Wgniecie./Odształ. 2)

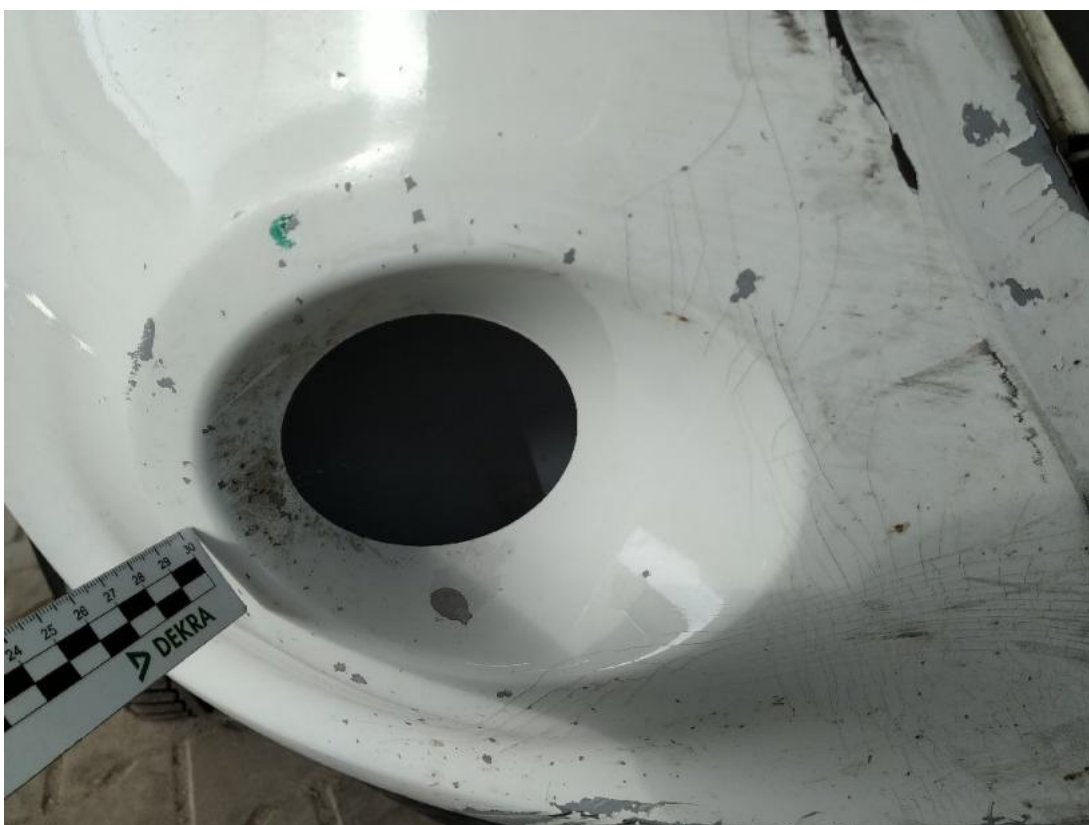
**Fot. 26**

Zaślepka prawa zderzaka przedniego (Inne)

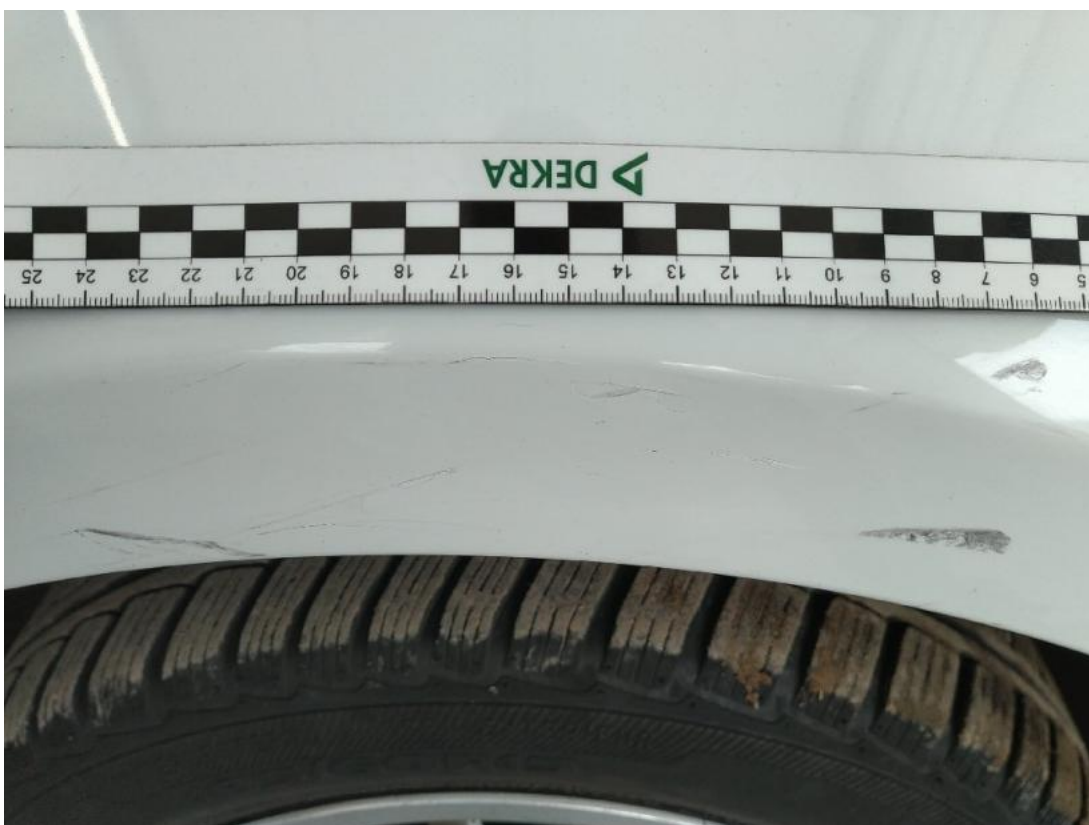
**Fot. 28**  
Błotnik przedni prawy (Rysa/Odprysk)

| Poz. | Nazwa pozycji | Opis uszkodzeń | Kwalifik. | Naprawa [rbg] |
|---|---|---|---|---|
| 4 | Błotnik przedni R | zarysowanie | NA | 0.5 |

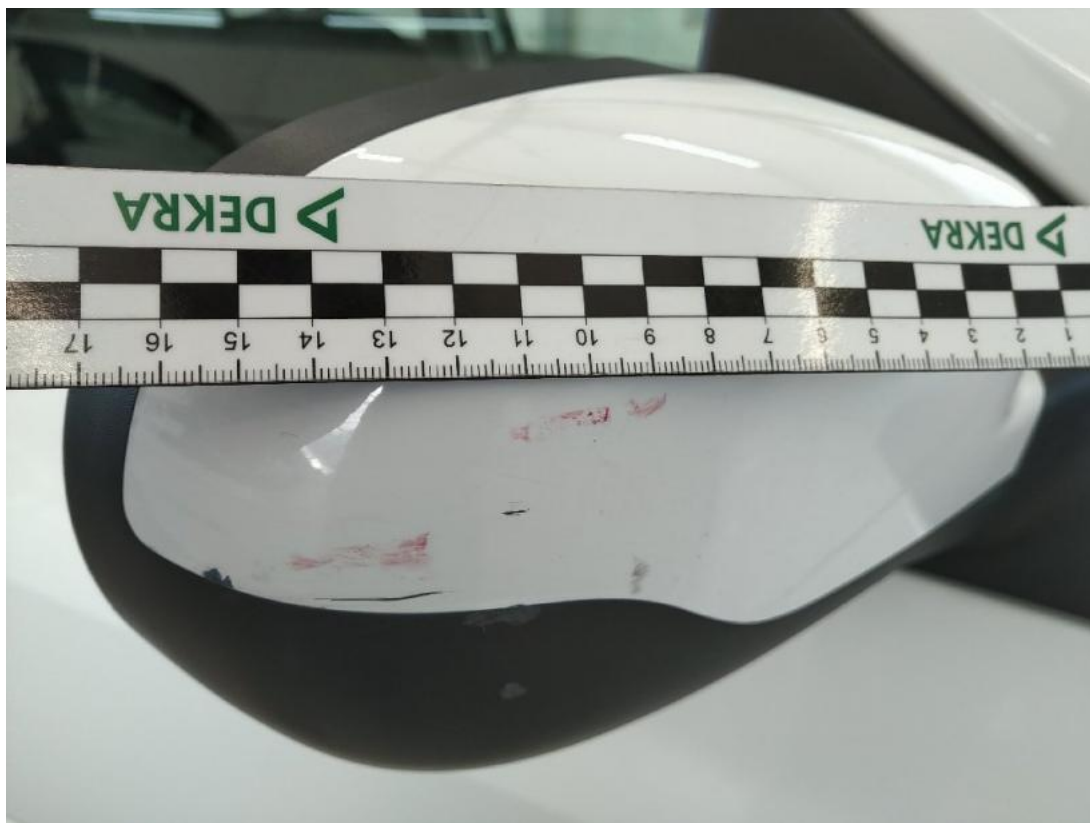
**Fot. 29**

| 10 | Oslona lusterka zewnetrznego R | zarysowanie | | |

Lusterko zewnętrzne prawe (Rysa/Odprysk)

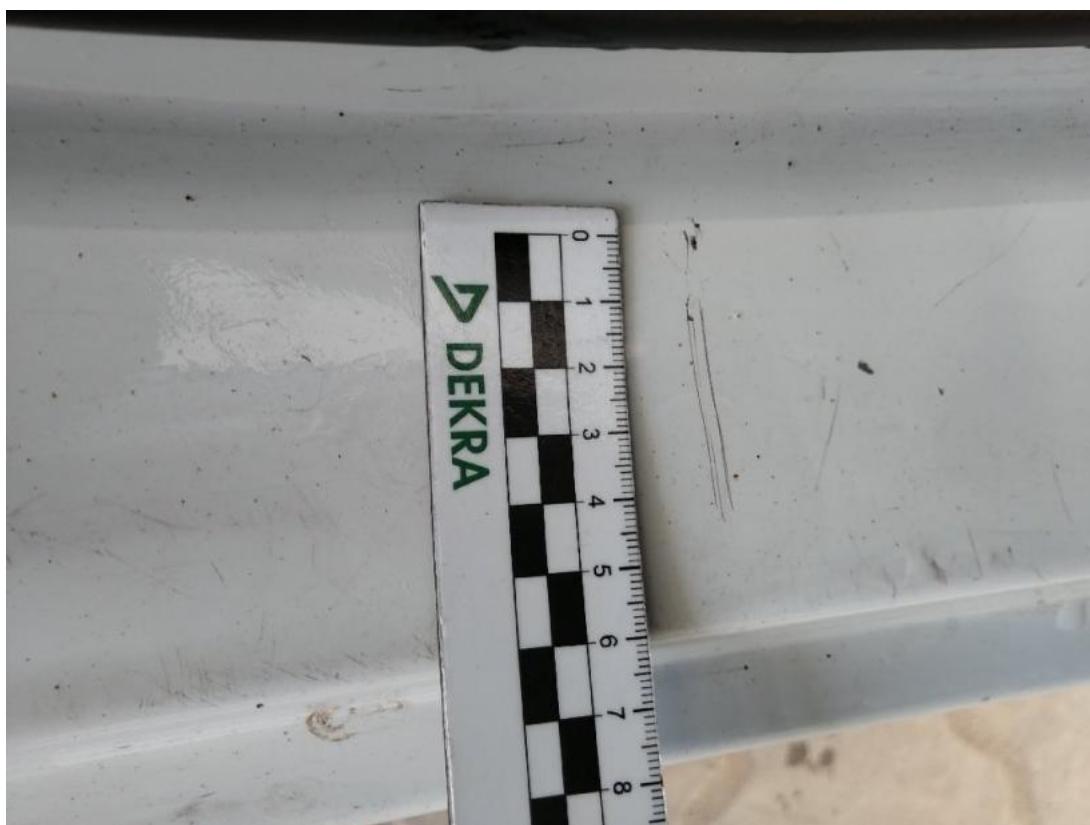
**Fot. 30**

| Poz. | Nazwa pozycji | Opis uszkodzeń | Kwalifik. | Naprawa [rbg] |
|---|---|---|---|---|
| 5 | Próg R | zarysowanie | NA | 0.5 |

Próg prawy (Rysa/Odprysk)

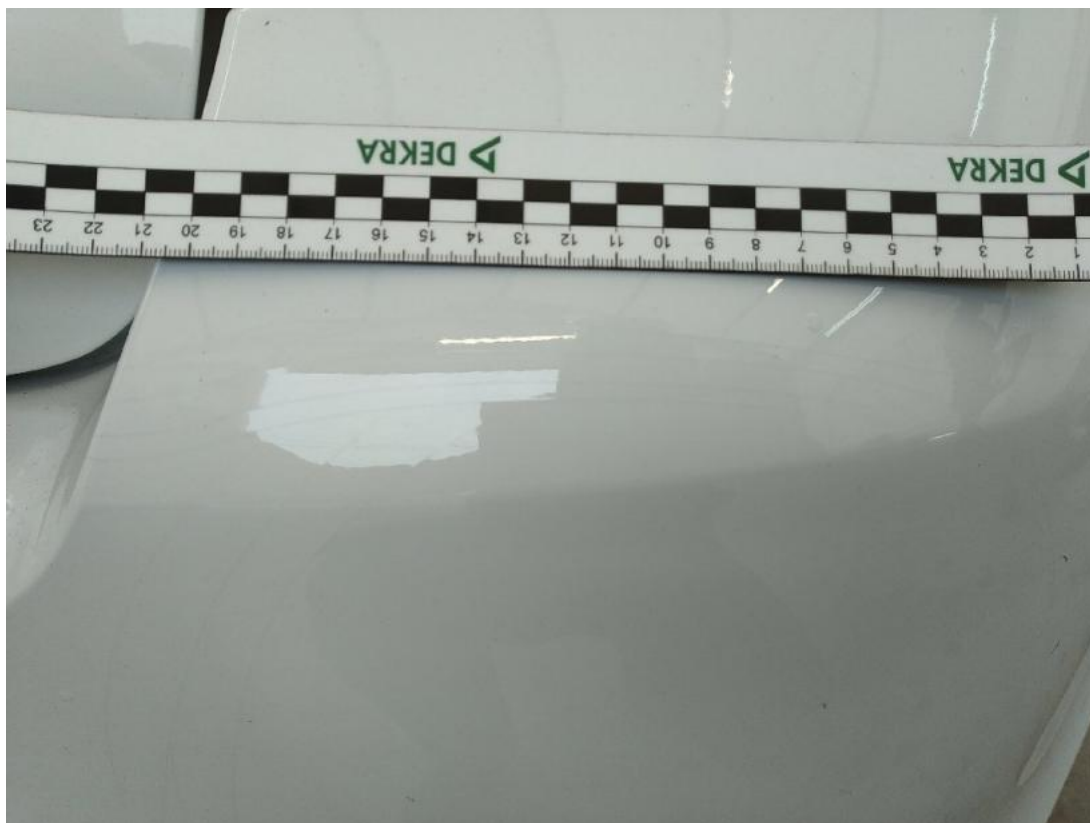
**Fot. 31**

| Poz. | Nazwa pozycji | Opis uszkodzeń | Kwalifik. | Naprawa [rbg] |
|---|---|---|---|---|
| 6 | Okładzina zderzaka tylnego | odkształcenie | NA | 1 |

Zderzak tylny (Wgniecie./Odształ.)

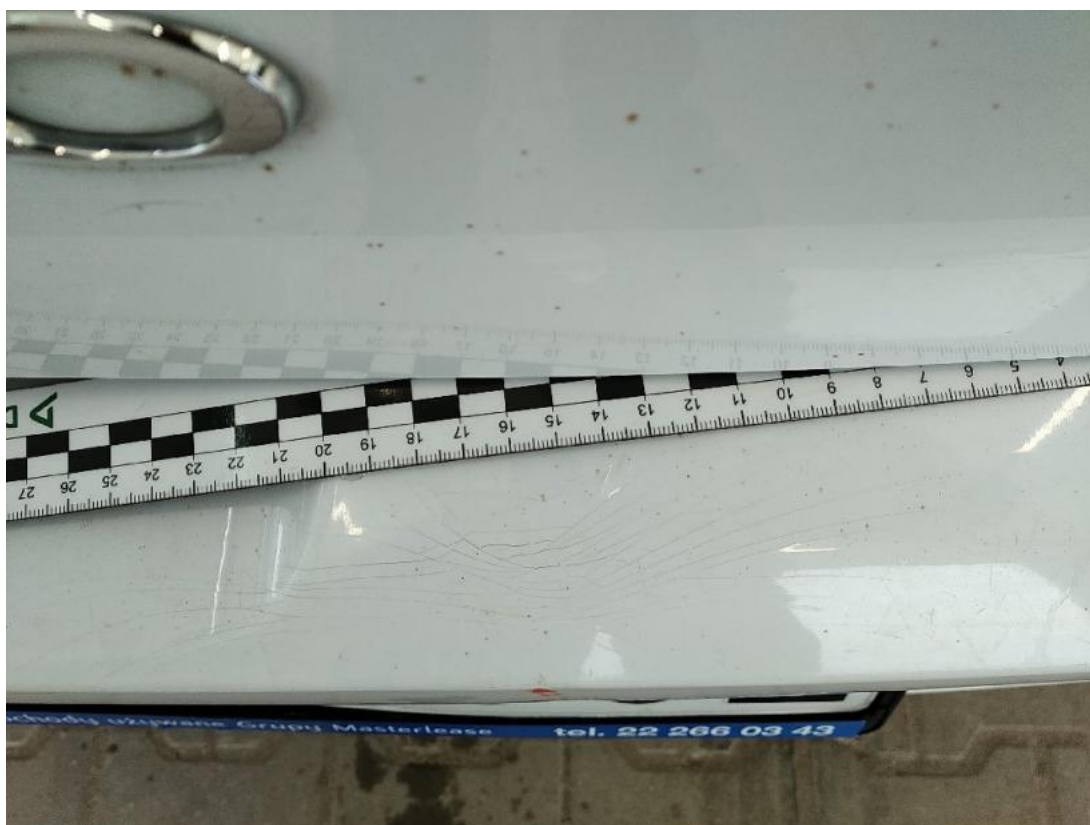
**Fot. 32**

Zderzak tylny (Wgniecie./Odształ. 1)

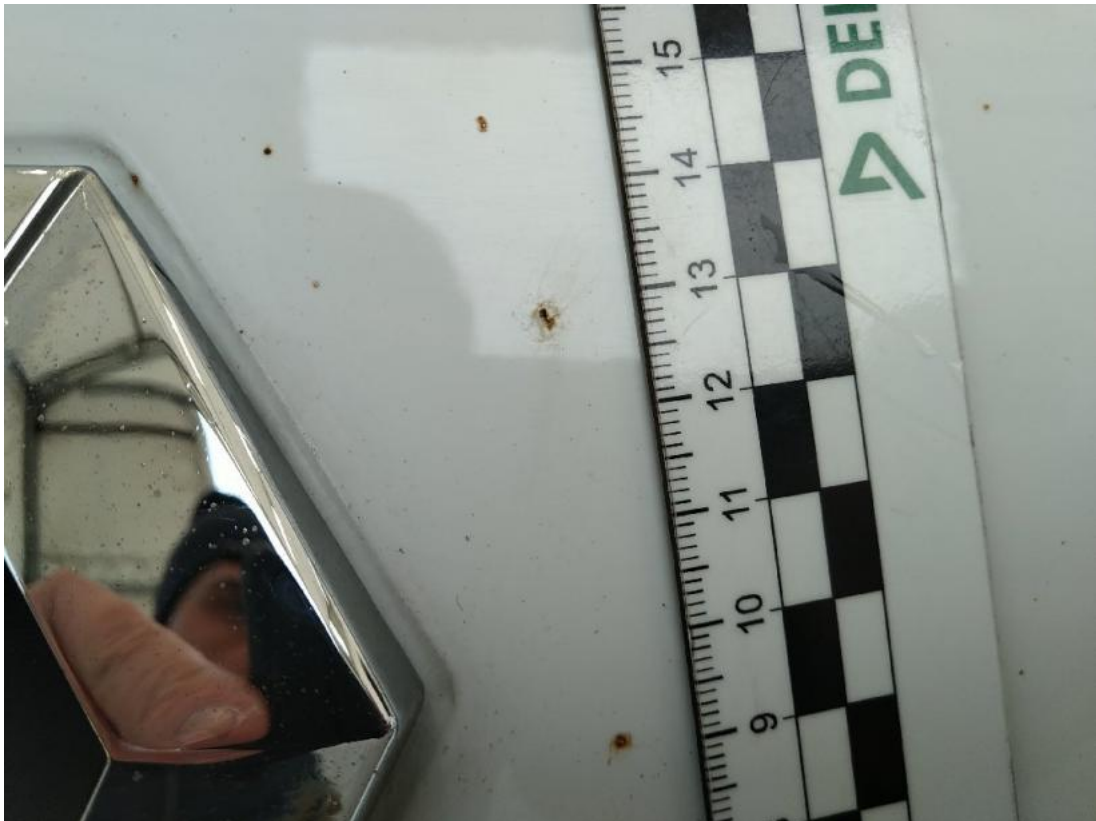
**Fot. 33**

| Poz. | Nazwa pozycji | Opis uszkodzeń | Kwalifik. | Naprawa [rbg] |
|---|---|---|---|---|
| 7 | Pokrywa tylna | ślady korozji | NA | 0.5 |

Pokrywa bagażnika (Inne)

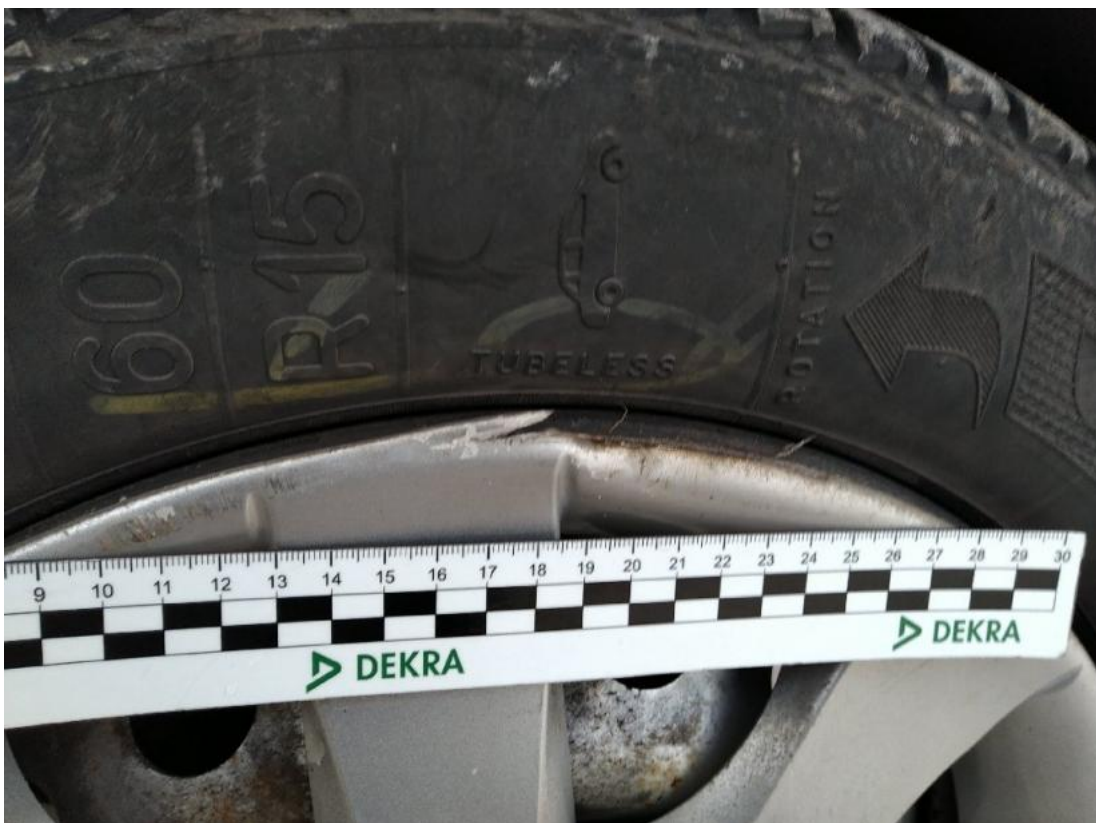
**Fot. 34**

| Poz. | Nazwa pozycji | Opis uszkodzeń | Kwalifik. | Naprawa [rbg] |
|---|---|---|---|---|
| 3 | Kołpak koła tył L | pęknięcie | WY | |

Kółko tylny lewy (Pęknięcie/Rozerwanie)

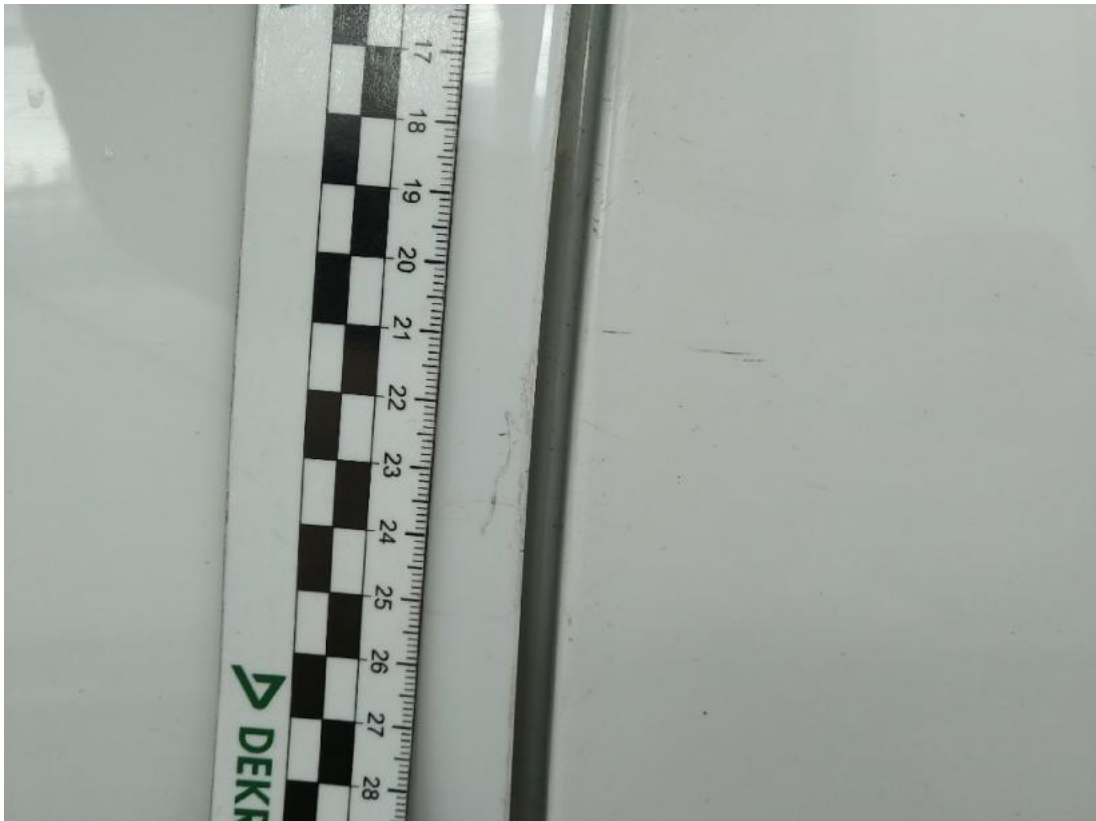
**Fot. 35**

| Poz. | Nazwa pozycji | Opis uszkodzeń | Kwalifik. | Naprawa [rbg] |
|---|---|---|---|---|
| 8 | Drzwi przednie (nieuzbrojone) L | odpryski lakieru | | |

Drzwi przednie lewe (Rysa/Odprysk)

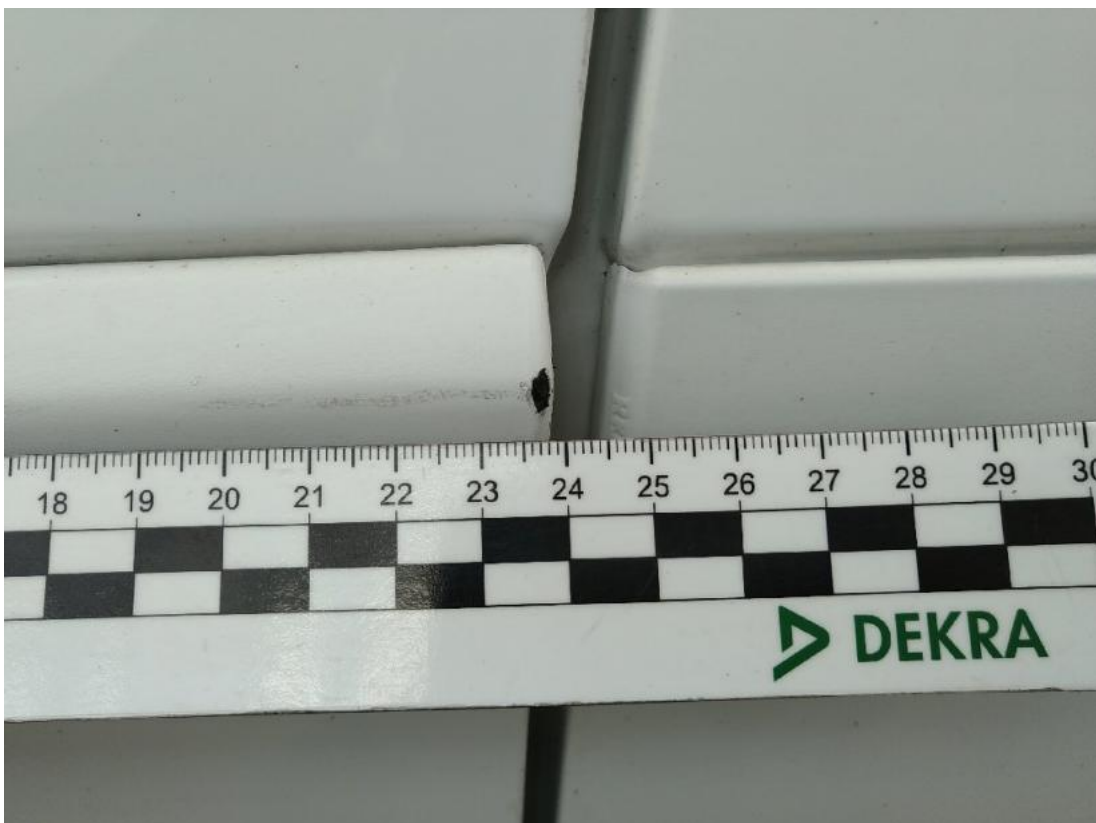
**Fot. 36**

| Poz. | Nazwa pozycji | Opis uszkodzeń | Kwalifik. | Naprawa [rbg] |
|---|---|---|---|---|
| 9 | Listwa boczna ochronna drzwi przednich L | odpryski lakieru | | |

Listwa drzwi przednich lewych (Rysa/Odprysk)

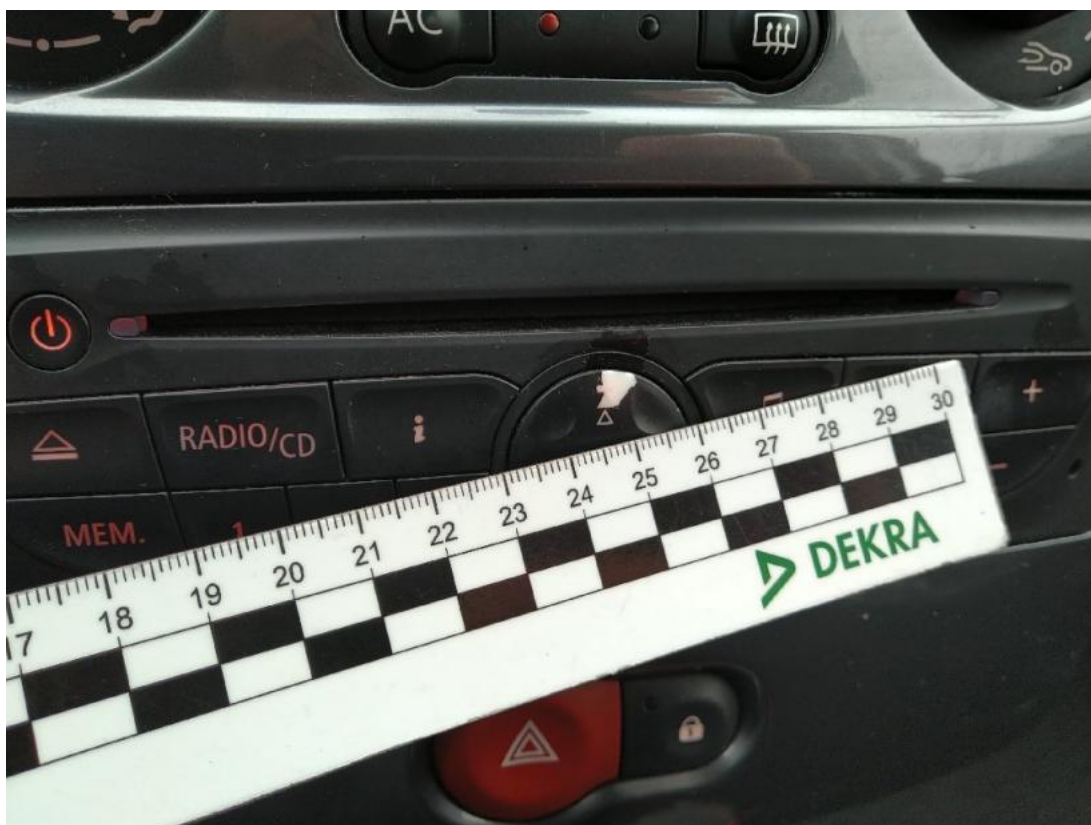
**Fot. 41**

| 12 | Radio | łuszczenie warstwy zewnętrznej | | |

pp\_radio\_nawigacja (Rysa/Odprysk)
