## Raport z oględzin pojazdu

| Numer raportu | 228395/1/20-9527 | Data raportu | 13-01-2020 |

| Marka, model | OPEL Astra IV Sports Tourer 1... |
| Numer rejestracyjny | WX85357 |

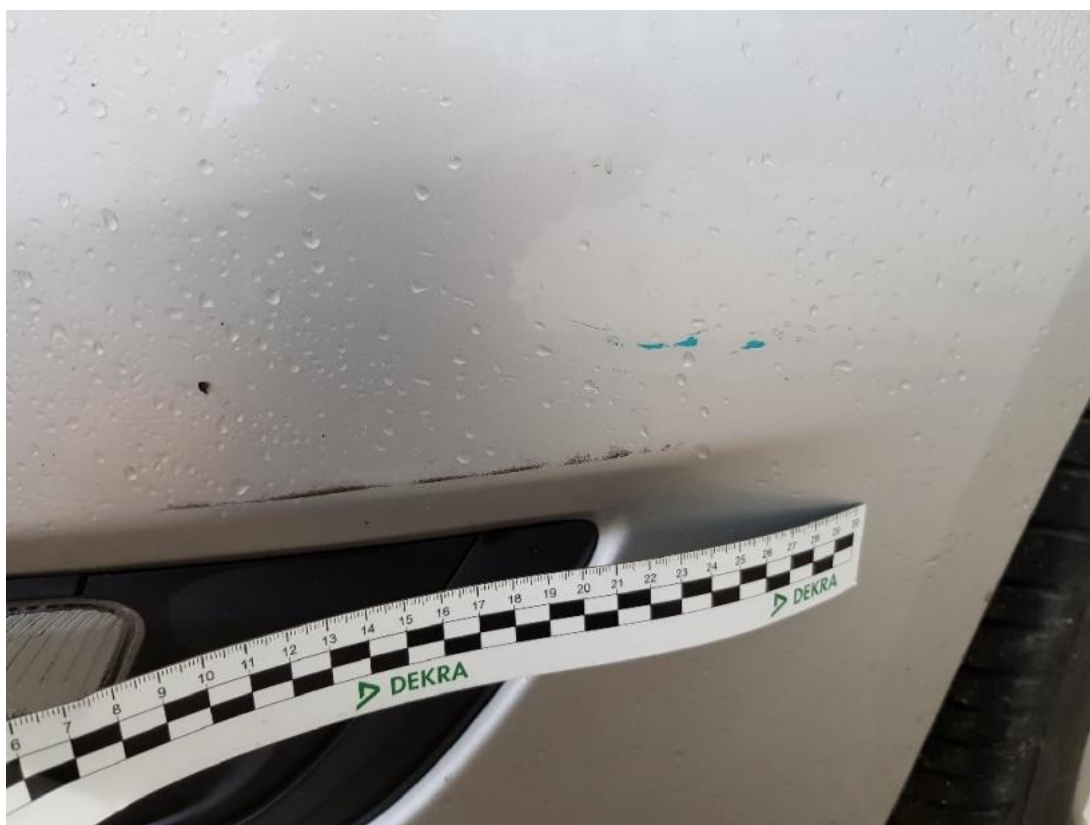
**Fot. 26**

| Poz. | Nazwa pozycji | Opis uszkodzeń | Kwalifik. | Naprawa [rbg] |
|---|---|---|---|---|
| 4 | Okładzina zderzaka przedniego | pęknięcie, zarysowanie | NA | 1.5 |

Zderzak (Rysa/Odprysk)

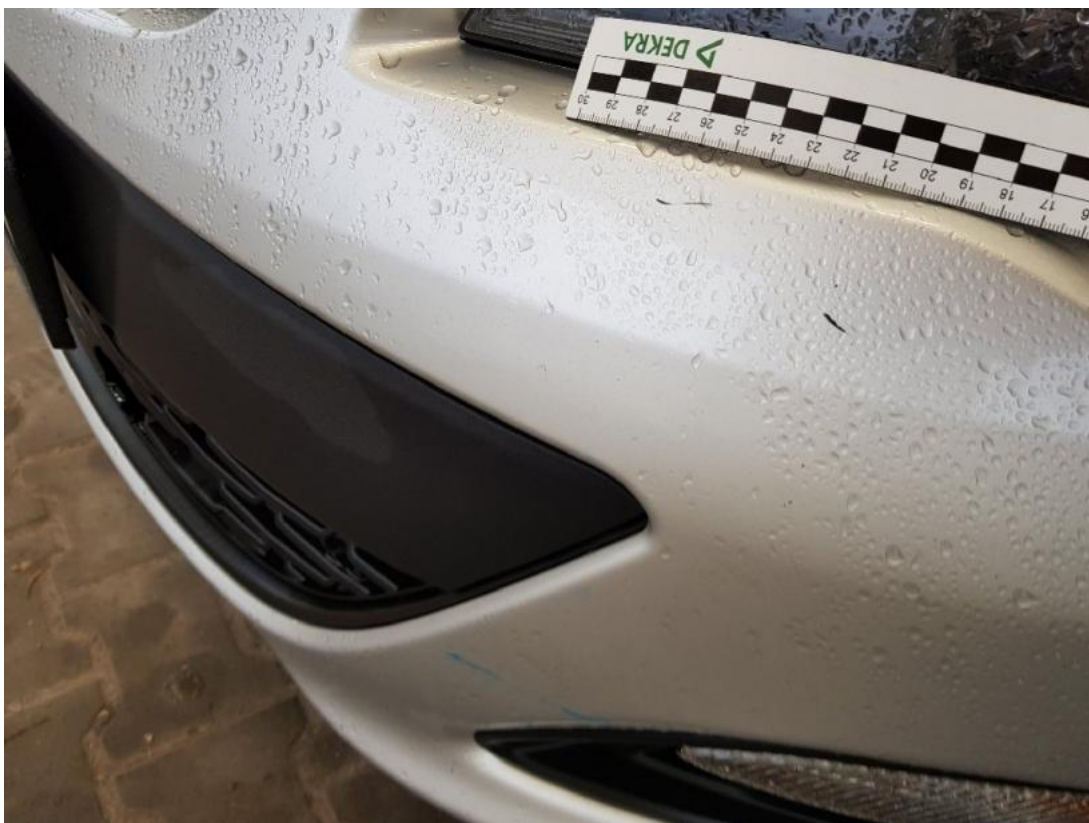
**Fot. 27**

Zderzak (Rysa/Odprysk 1)

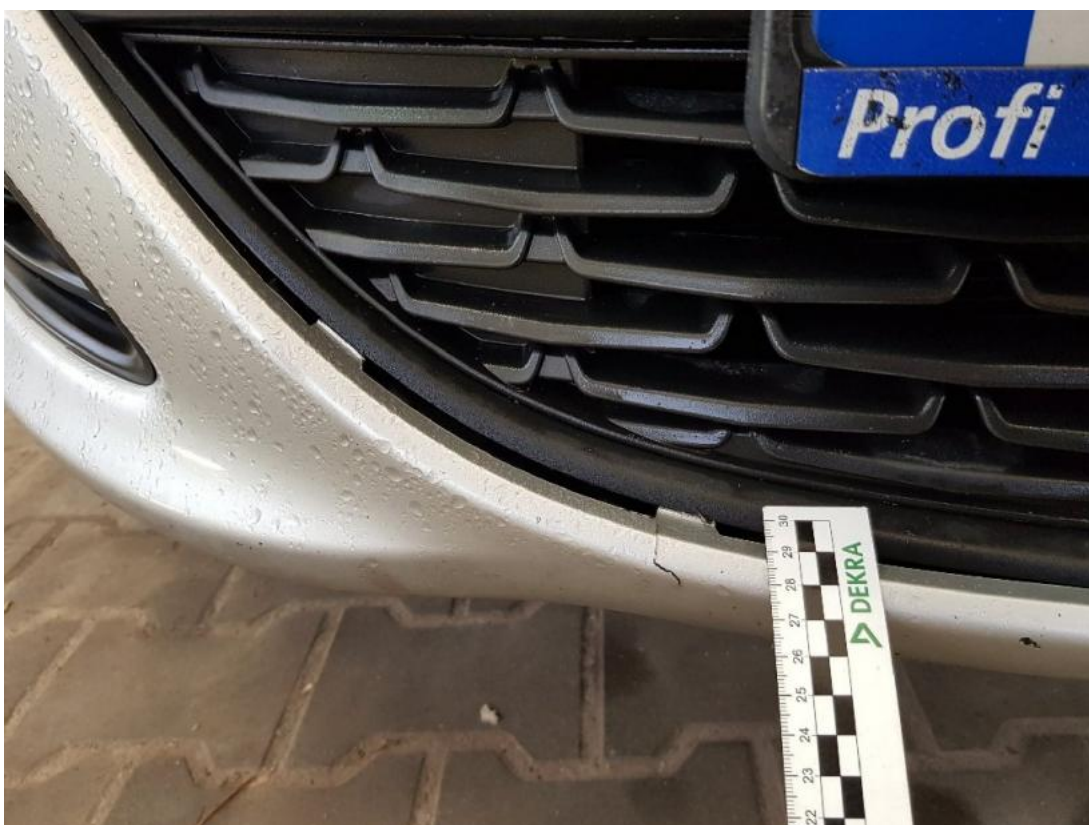
**Fot. 28**

Zderzak (Pęknięcie/Rozerwanie)

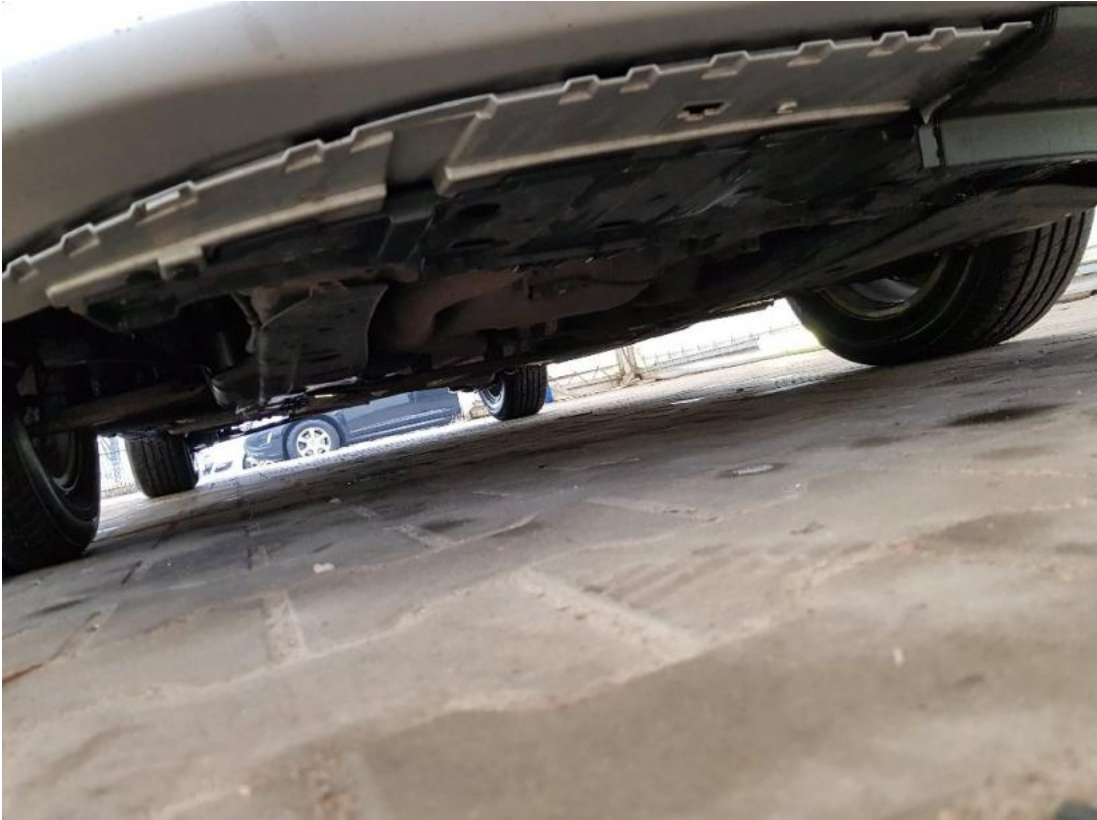
**Fot. 29**

| Poz. | Nazwa pozycji | Opis uszkodzeń | Kwalifik. | Naprawa [rbg] |
|---|---|---|---|---|
| 2 | Spojler czołowy, boczny R | brak | WY | 0.3 |

Spojler prawy zderzaka przedniego (Inne)

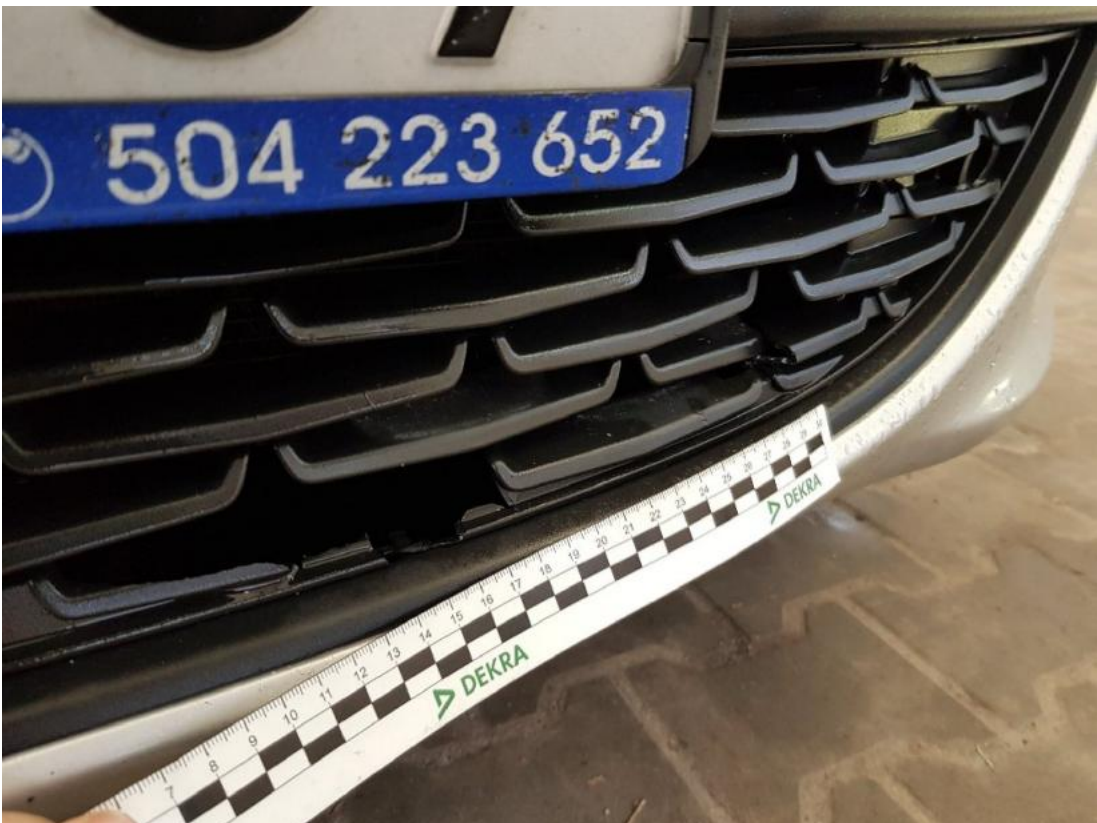
**Fot. 30**

| Poz. | Nazwa pozycji | Opis uszkodzeń | Kwalifik. | Naprawa [rbg] |
|---|---|---|---|---|
| 1 | Krata wlotu powietrza | pęknięcie | WY | 0.5 |

Przednia atrapa (Pęknięcie/Rozerwanie)

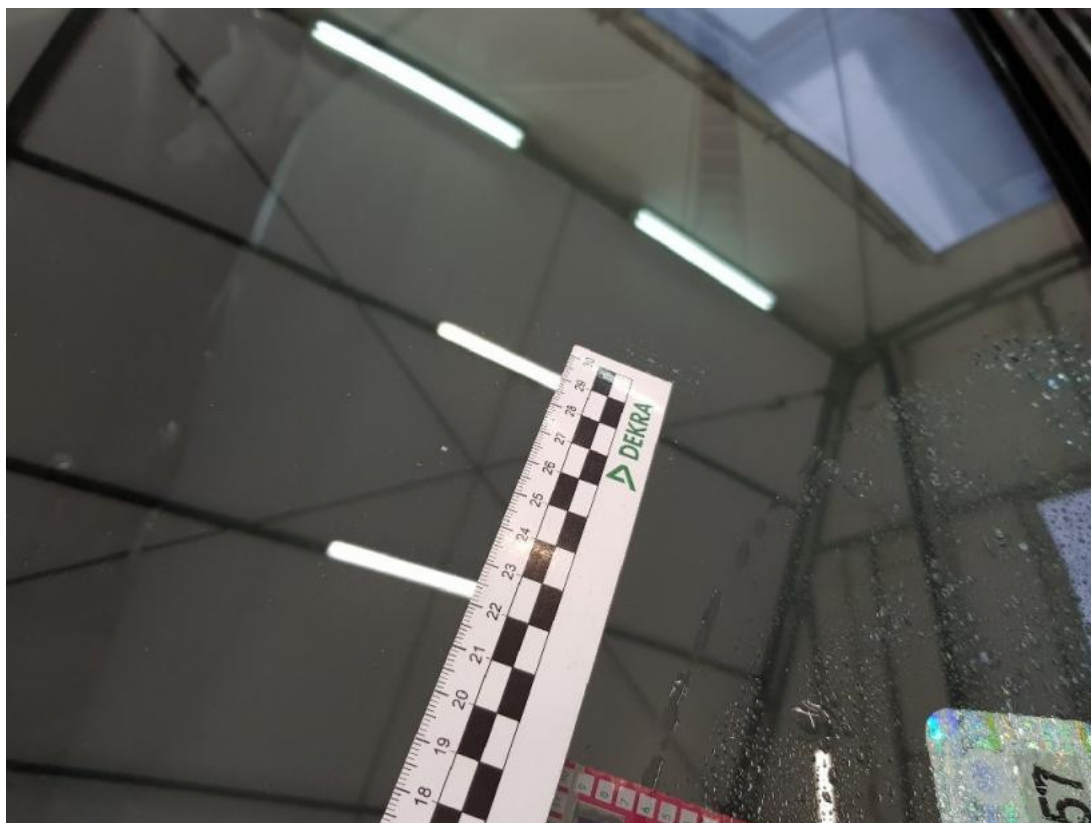
**Fot. 31**

| 9 | Szyba przednia barwiona | odpryski | | |

Szyba czołowa (Rysa/Odprysk)

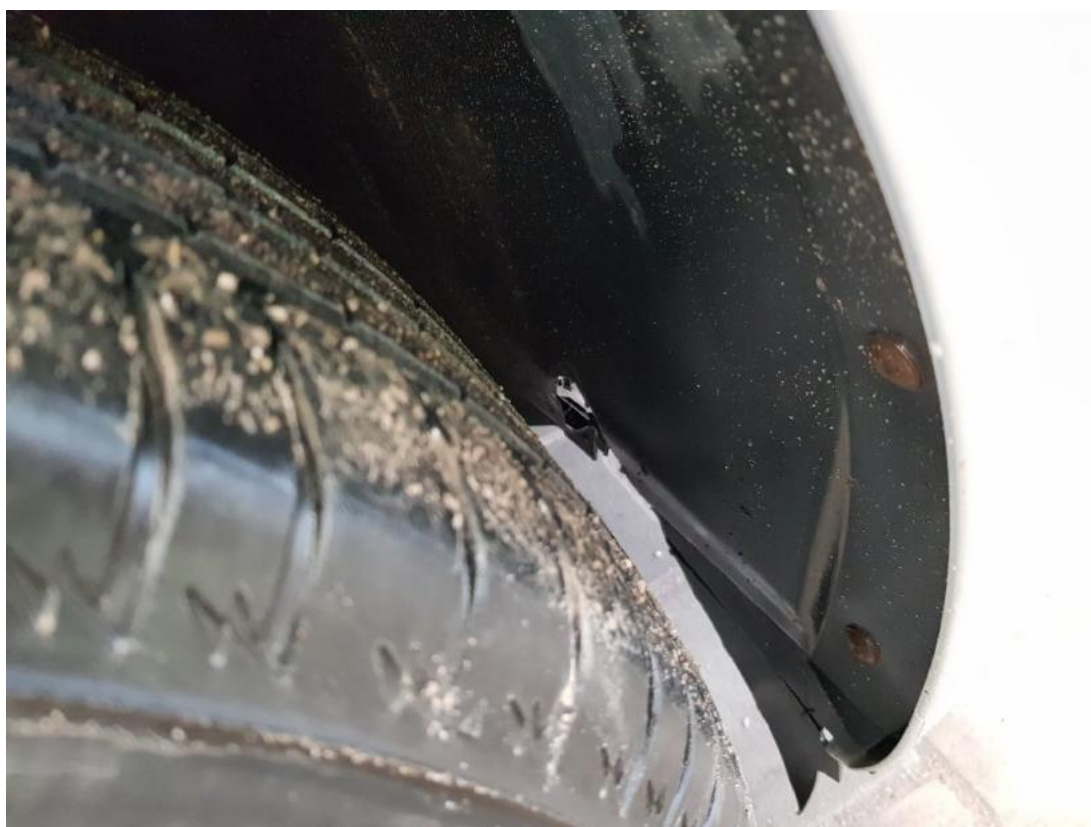
**Fot. 32**

| Poz. | Nazwa pozycji | Opis uszkodzeń | Kwalifik. | Naprawa [rbg] |
|---|---|---|---|---|
| 3 | Nadkole wewn., przód R | pęknięcie | WY | 0.2 |

Nadkole przednie prawe (Pęknięcie/Rozerwanie)

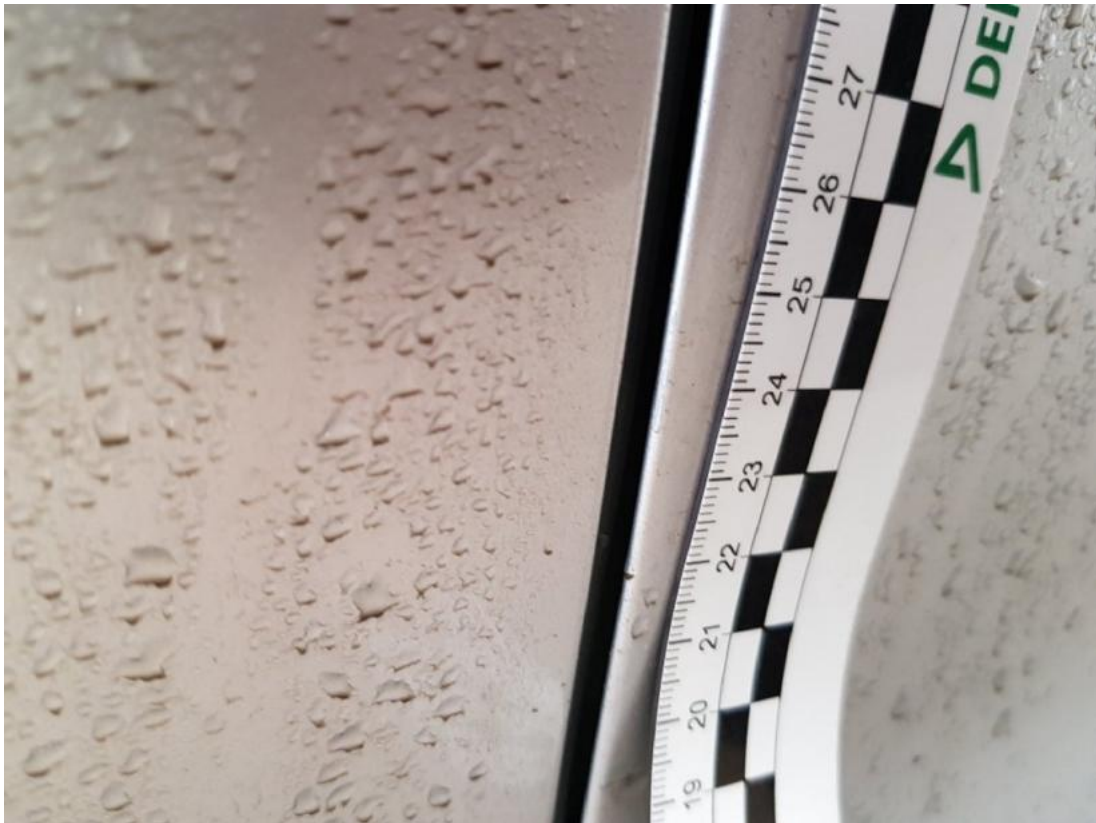
**Fot. 33**

| 10 | Drzwi przednie (nieuzbrojone) R | odpryski lakieru | | |

Drzwi przednie prawe (Rysa/Odprysk)

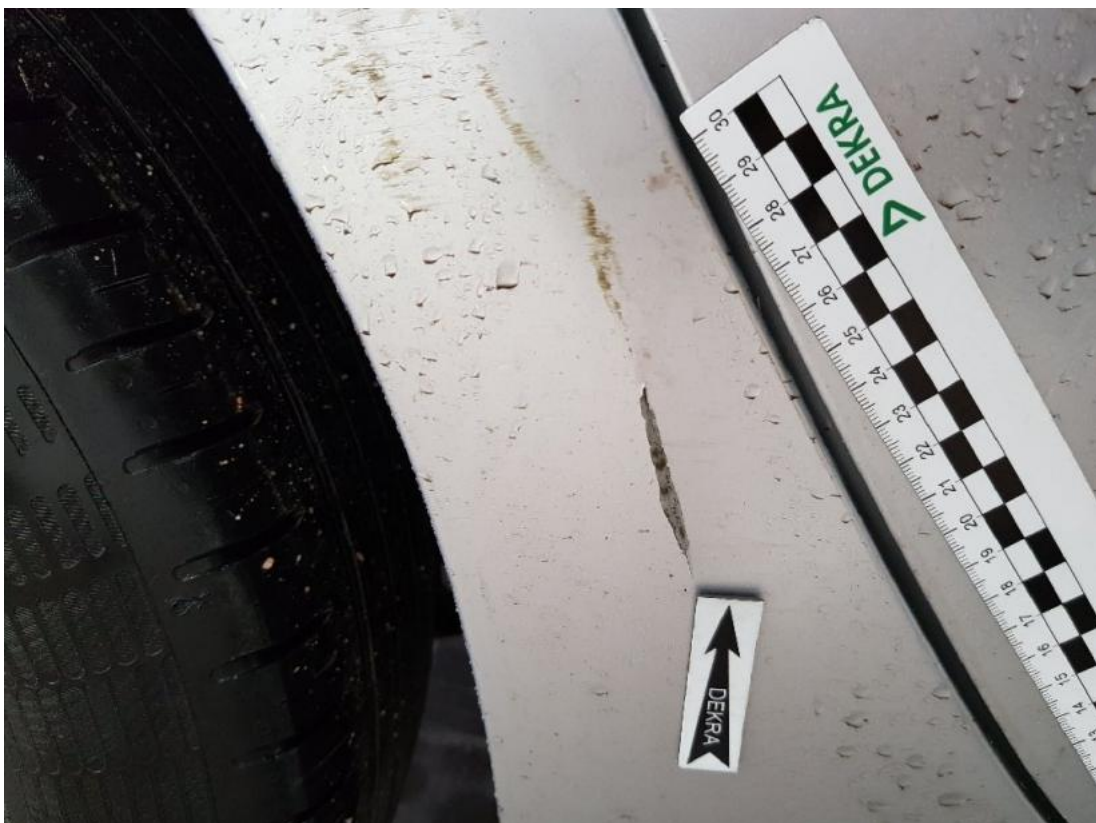
**Fot. 34**

| 8 | Blotnik tylny R | wgniecenie, odpryski lakieru | NA | 1.5 |

Błotnik tylny prawy/ściana boczna prawa (Rysa/Odprysk)

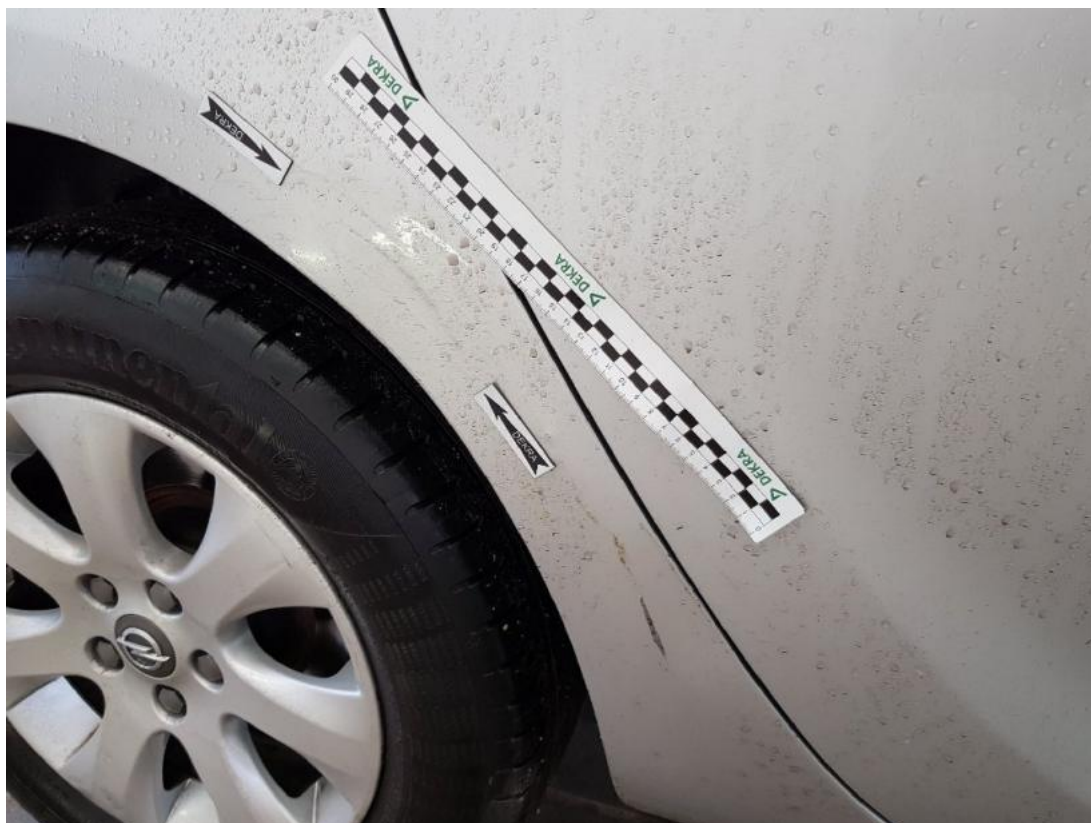
**Fot. 35**

Błotnik tylny prawy/ściana boczna prawa (Wgniecie./Odkształ.)

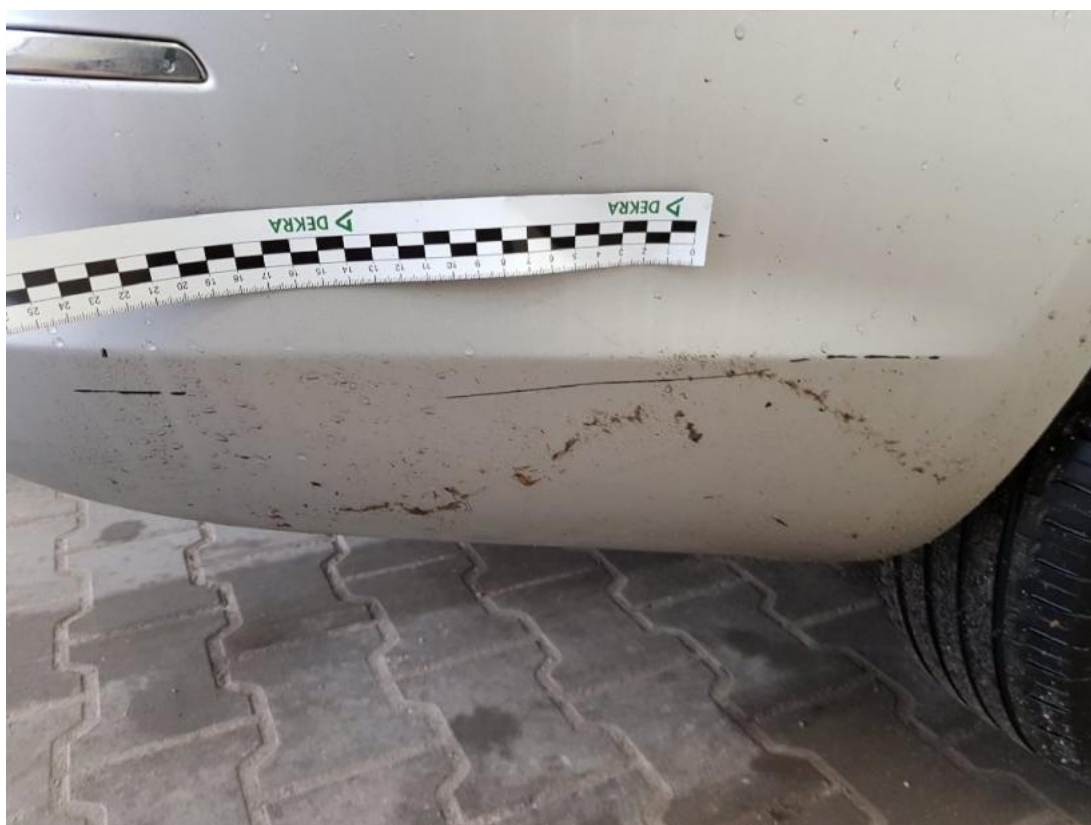
**Fot. 36**

| 7 | Okładzina zderzaka tylnego | zarysowanie | NA | 1 |

Zderzak tylny (Rysa/Odprysk)

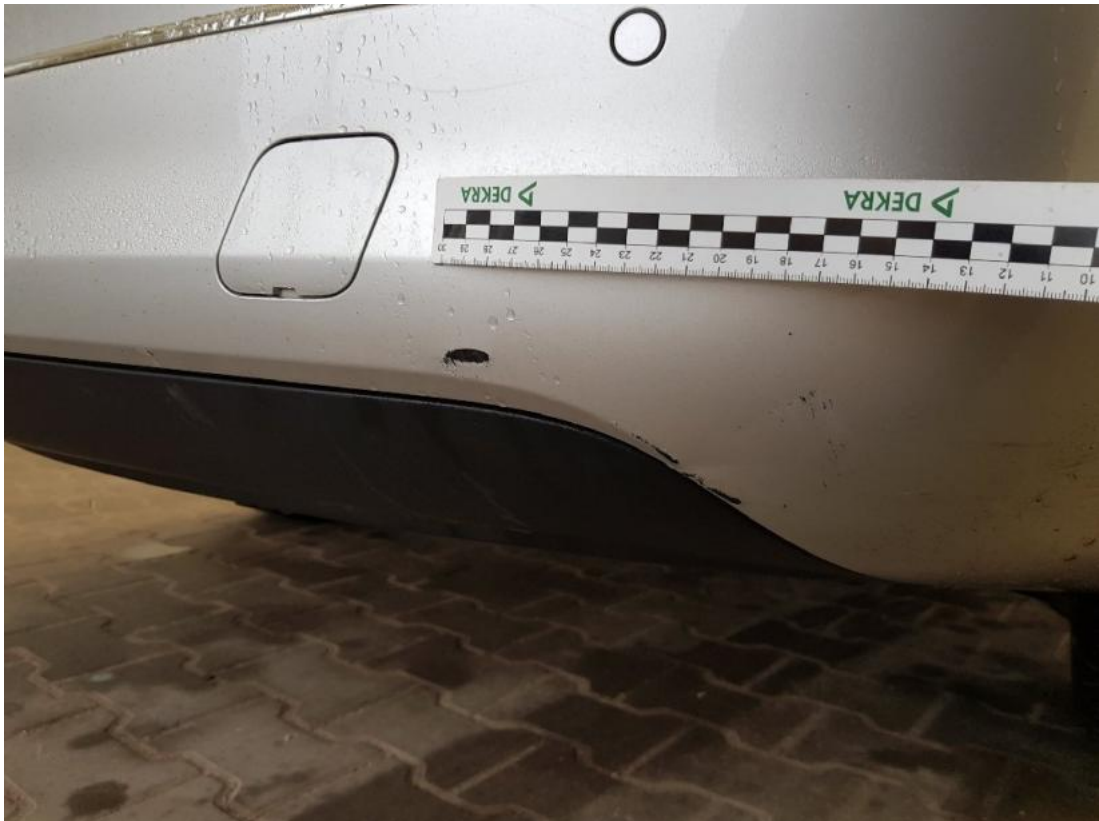
**Fot. 37**

Zderzak tylny (Rysa/Odprysk 1)

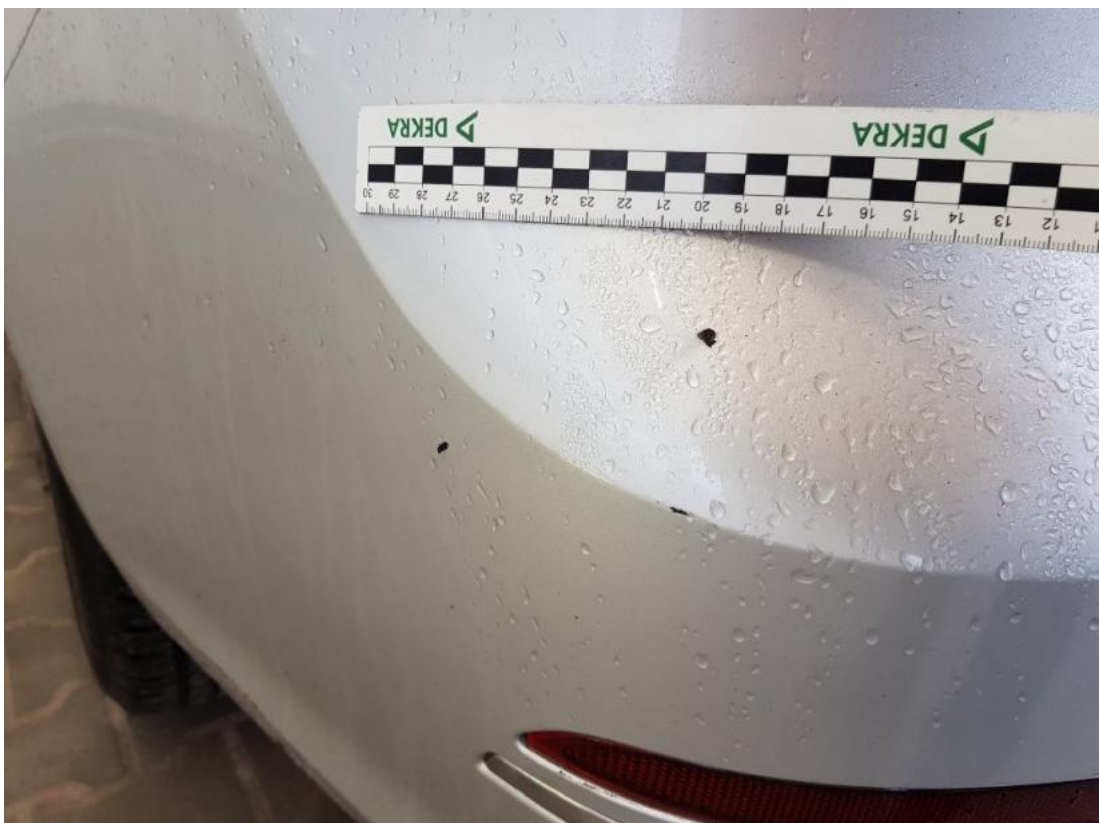
**Fot. 38**

Zderzak tylny (Rysa/Odprysk 2)

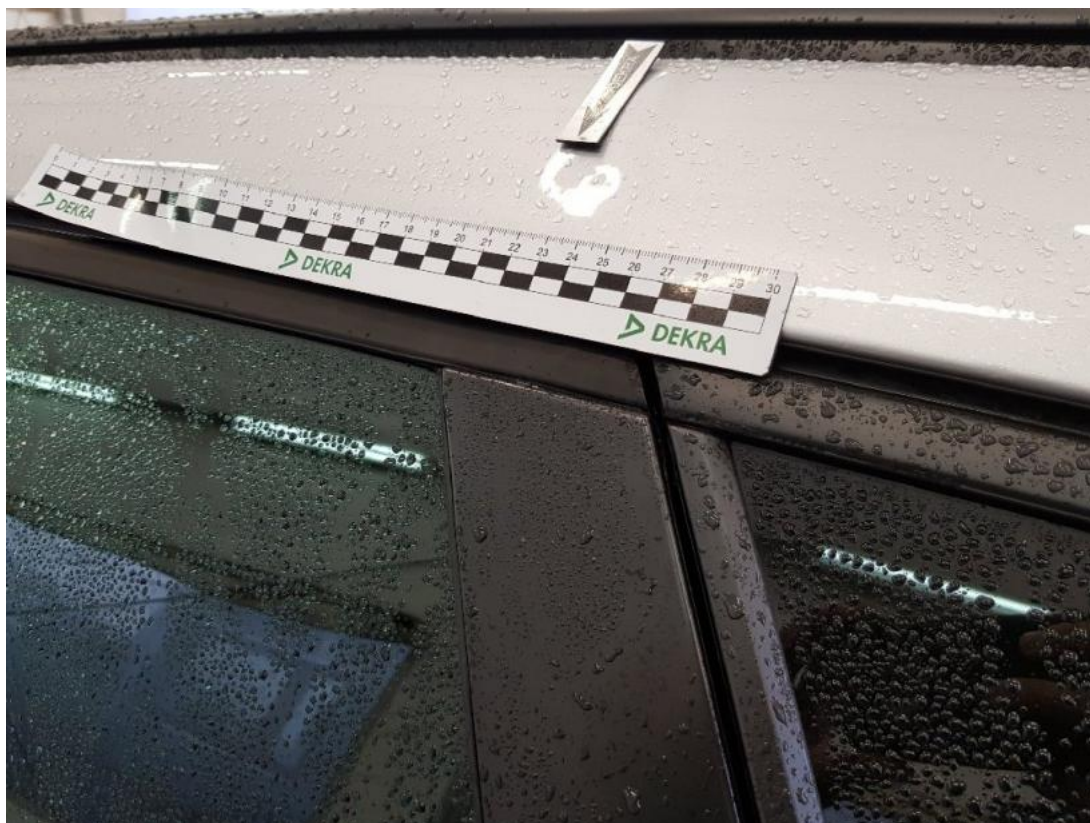
**Fot. 39**

| 11 | Rama drzwi góra, L | wgniecenie | | |

Rama dachu L (Wgniec./Odształ.)

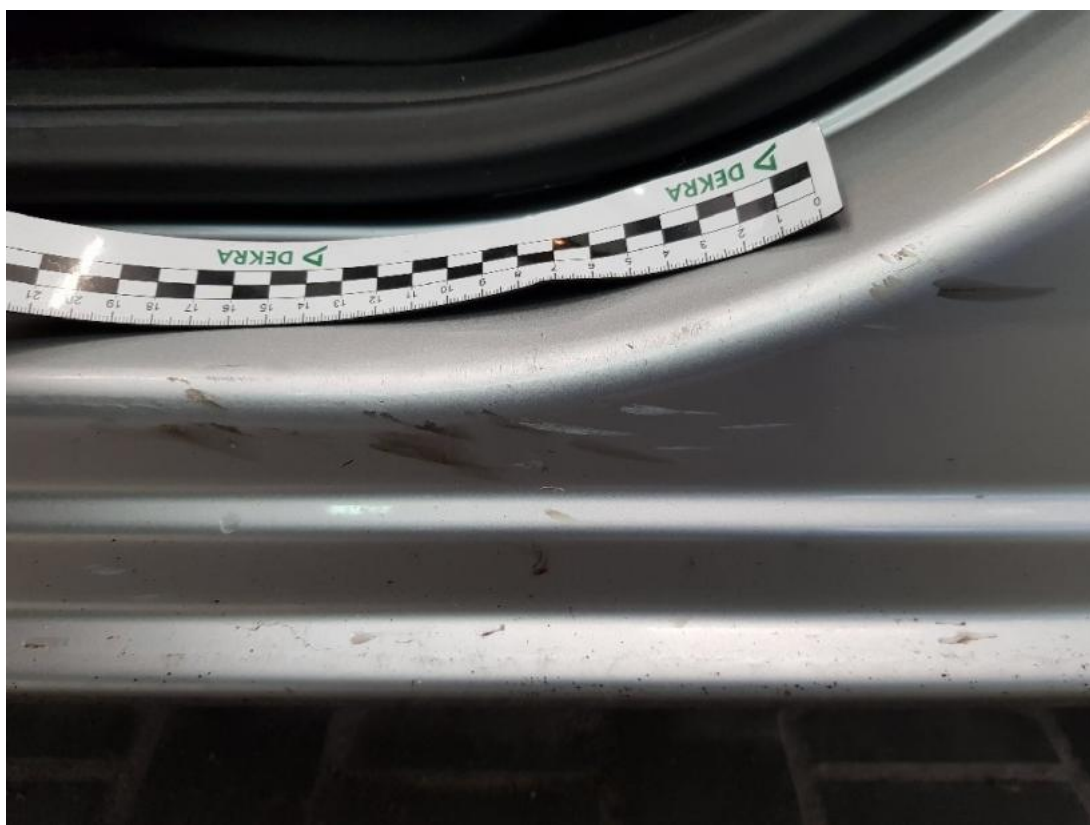
**Fot. 40**

| 12 | Próg L | zarysowanie | | |

Próg lewy (Rysa/Odprysk)

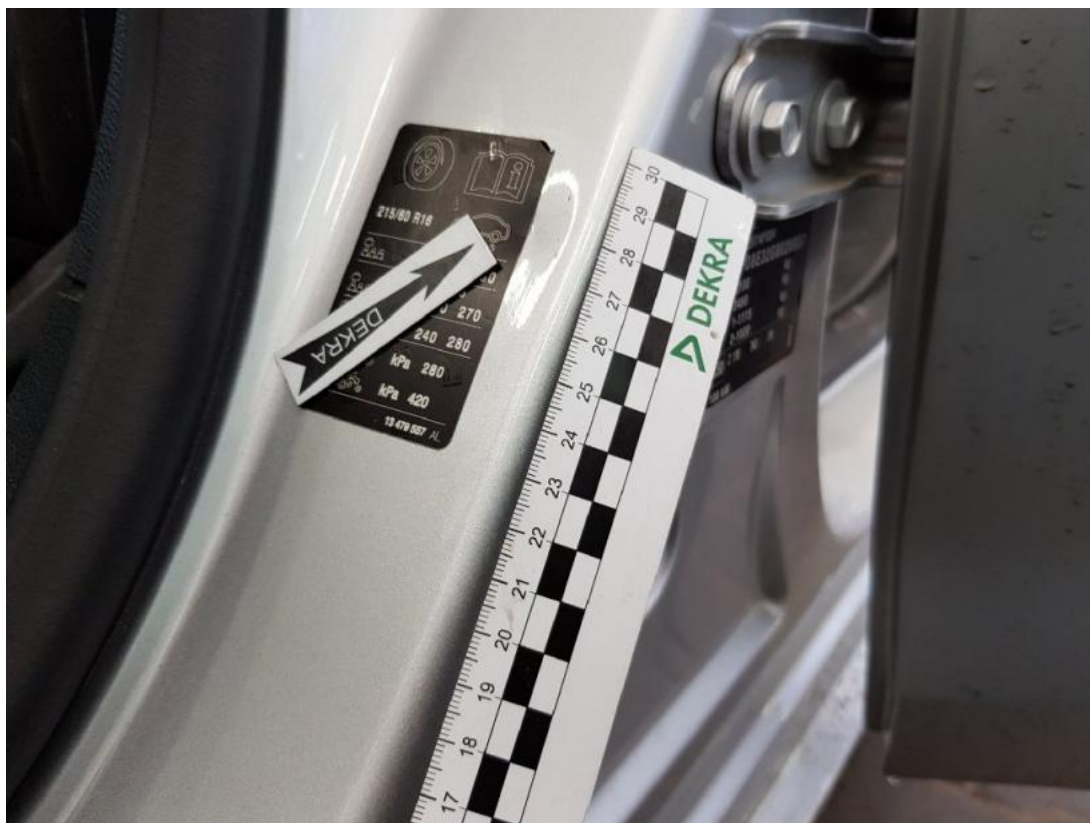
**Fot. 41**

| 6 | Poszycie słupka środkowego L | wgniecenie | NA | 0.8 |

Słupek środkowy lewy (Wgniecie./Odształ.)

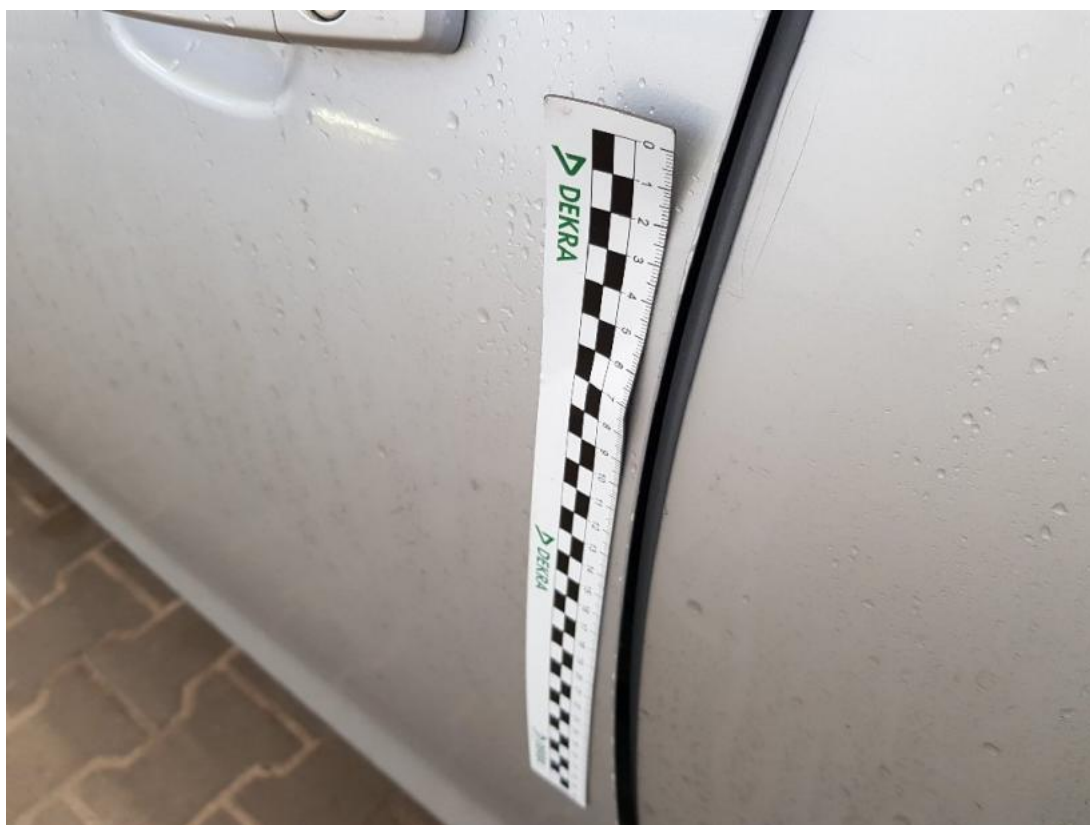
**Fot. 42**

| Poz. | Nazwa pozycji | Opis uszkodzeń | Kwalifik. | Naprawa [rbg] |
|---|---|---|---|---|
| 5 | Drzwi przednie (nieuzbrojone) L | wgniecenie, zarysowanie | NA | 1 |

Drzwi przednie lewe (Rysa/Odprysk)

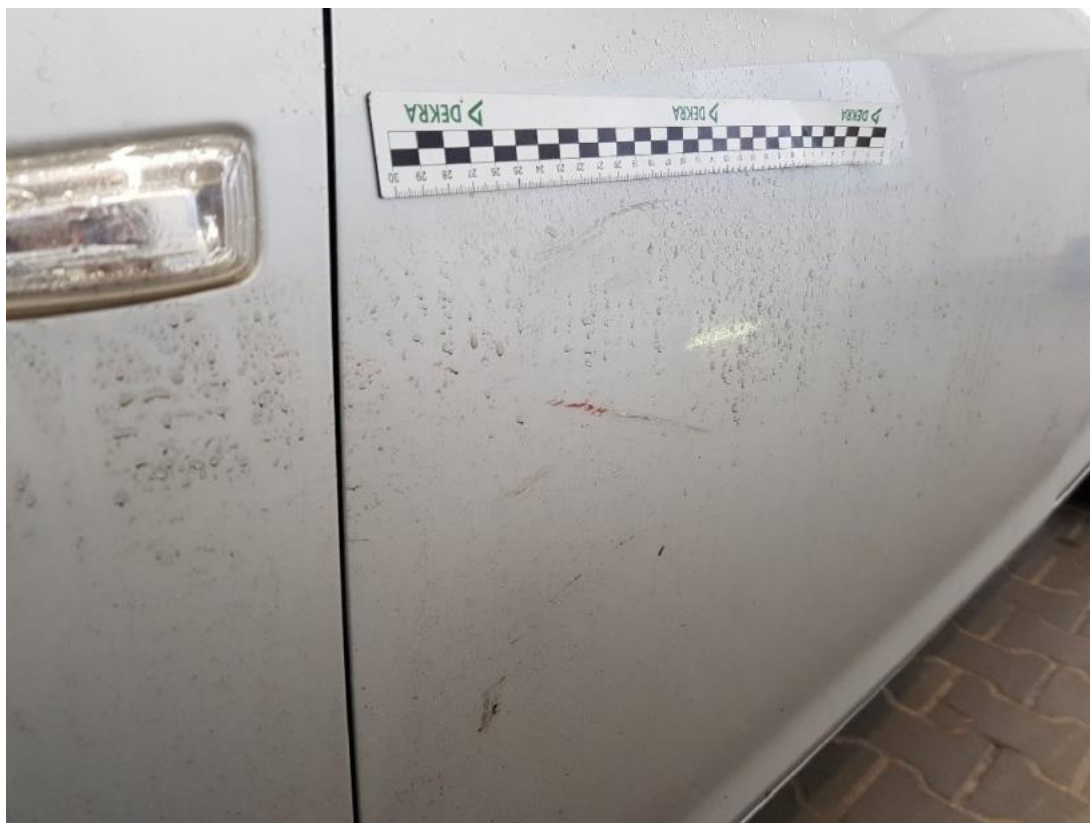
**Fot. 43**

Drzwi przednie lewe (Rysa/Odprysk 1)

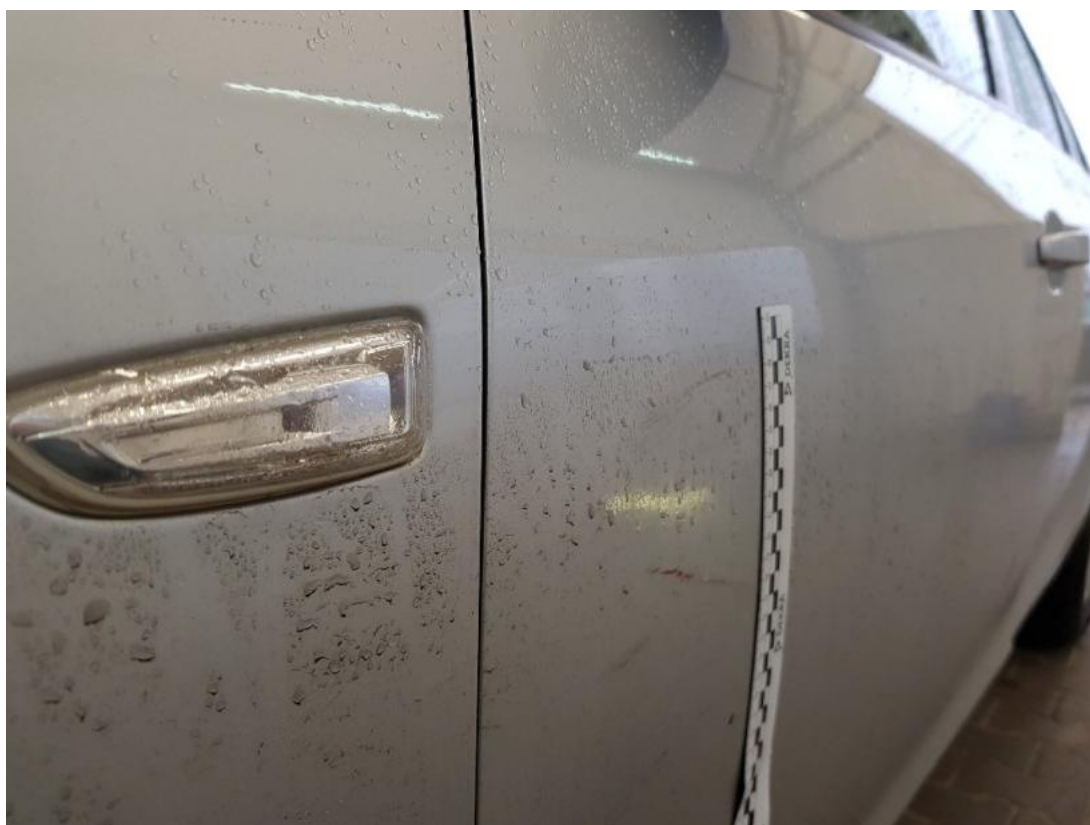
**Fot. 44**

Drzwi przednie lewe (Wgniecie./Odształ.)

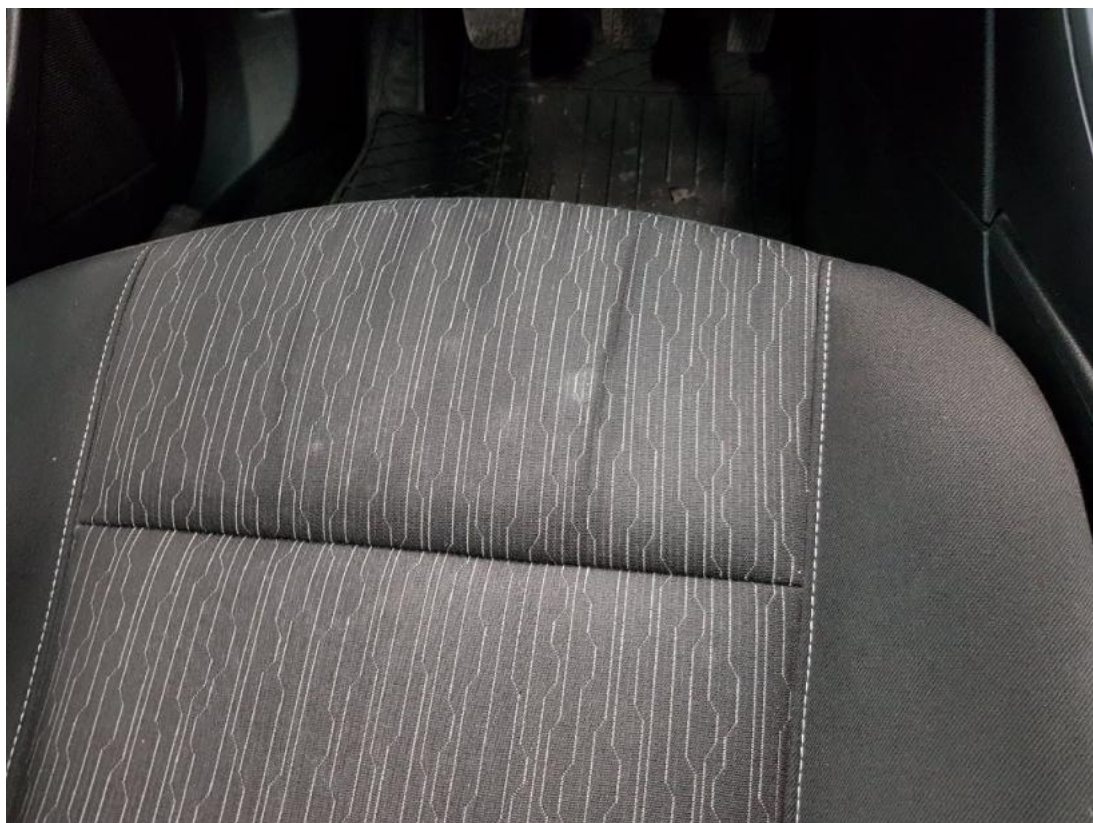
**Fot. 45**

Fotel lewy (Inne)

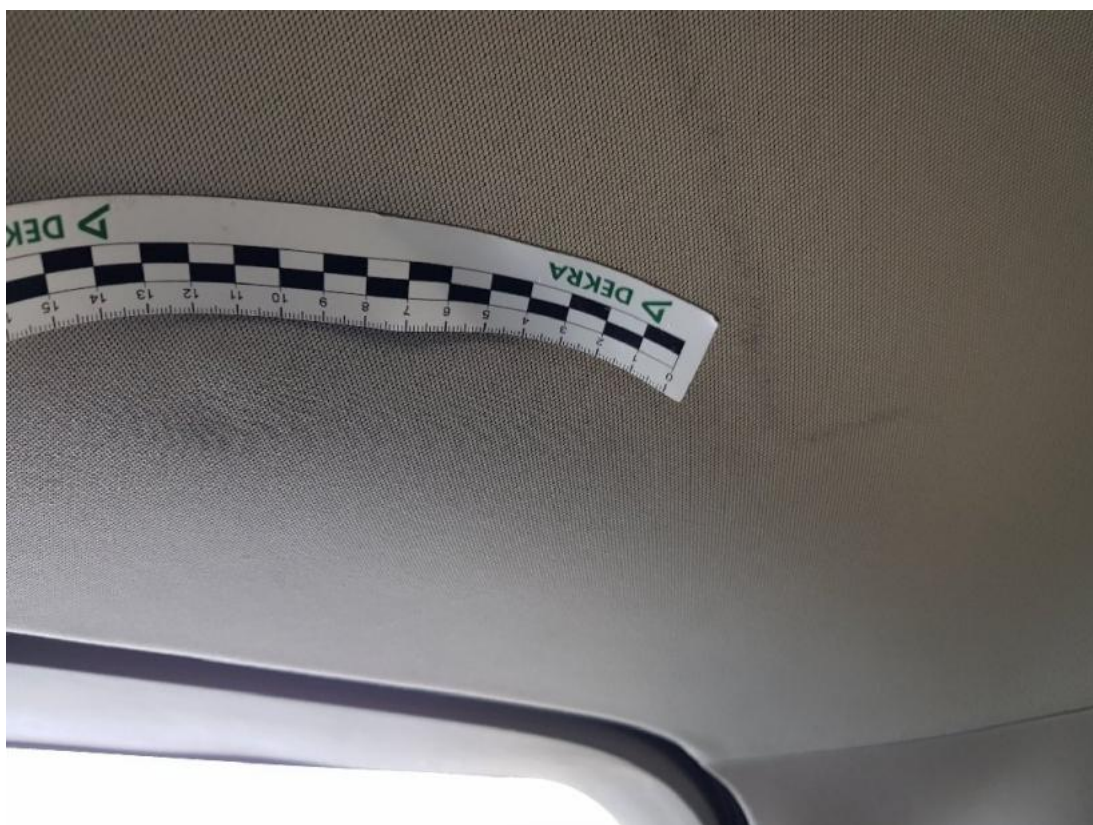
**Fot. 46**

| 13 | Podsufitka | odkształcenie | | |

Podsufitka (Wgniecie./Odkształ.)

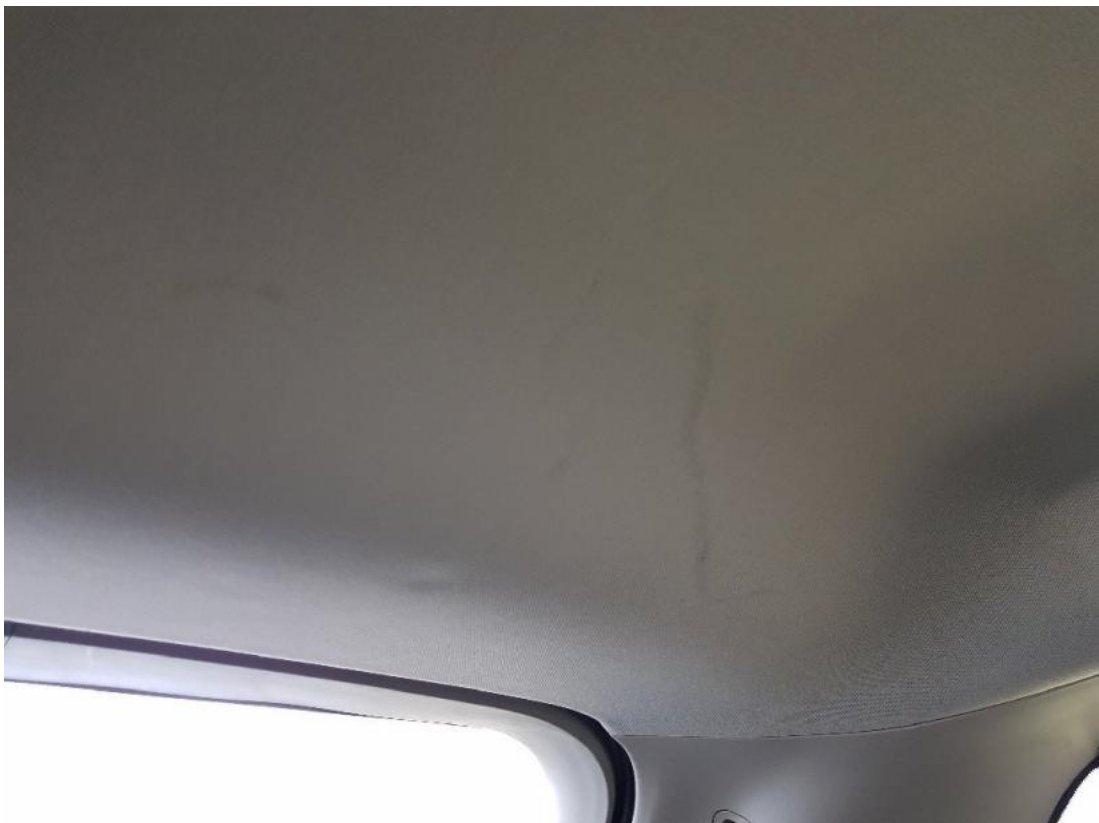
**Fot. 47**

Podsufitka (Inne)
