Nr zlecenia DEKRA: MLEASING(CFM)/WAW/02408/20/01/13
 Nr zlecenia/szkody:
 Data zlecenia: 13-01-2020

Ocena stanu technicznego pojazdu

Eurotax-Kod EC	Marka, model, typ pojazdu				Rodzaj nadwozia
0115347	DACIA, Duster 13-18, Duster 1.5 dCi Laureate 4x4 S&S EU6				KOM
Rodzaj silnika	Pojemność [ccm]	Moc [KM/kW]	Skrzynia biegów	Stan licznika [km] (odczytany)	Ilość drzwi/miejsc
z zapłonem samoczynnym	1461	109/80	manualna	103 298	5/5
Nr rej. pojazdu	Nr nadwozia (VIN)		Data 1-rej./rok prod.	Następne bad. tech.	Lakier
DW7H162	UU1HSDJ9G55206889		08-09-2016/2016	05-09-2021	Srebrny/2-warstwowa metalizowana

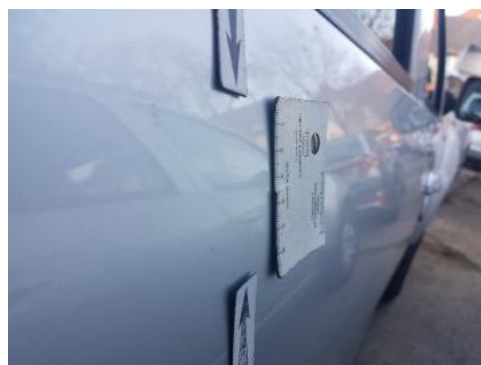
Fot. 28
Drzwi tylne prawe (Wgniecie./Odkształ.)

Poz.	Nazwa części	Nr katalogowy	Opis uszkodzenia	Czas [rbg]
1	Drzwi przednie (nieuzbrojone) L	801019012R	wgniecenie, zarysowanie	0.3
2	Drzwi tylne (nieuzbrojone) L	821014570R	wgniecenie	1
3	Drzwi tylne (nieuzbrojone) R	821007807R	wgniecenie	0.8

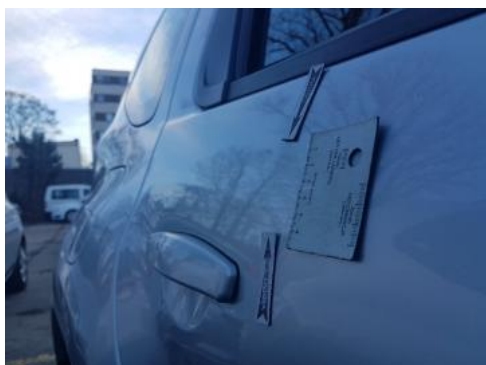
Fot. 29
Drzwi tylne prawe (Wgniecie./Odkształ. 2)

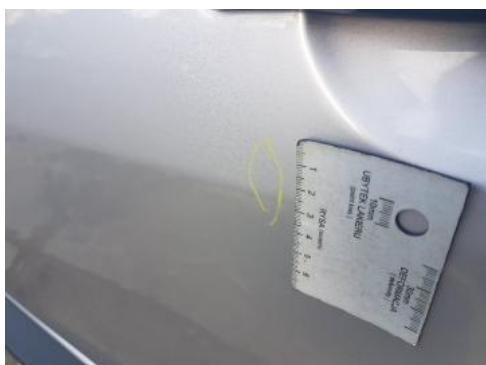
Fot. 31
Drzwi tylne lewe (Wgniecie./Odkształ.)

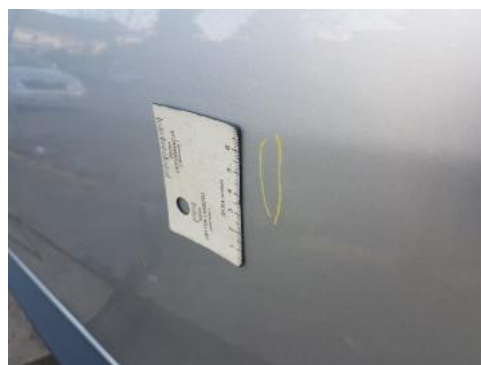
Fot. 32
Drzwi tylne lewe (Wgniecie./Odkształ. 2)

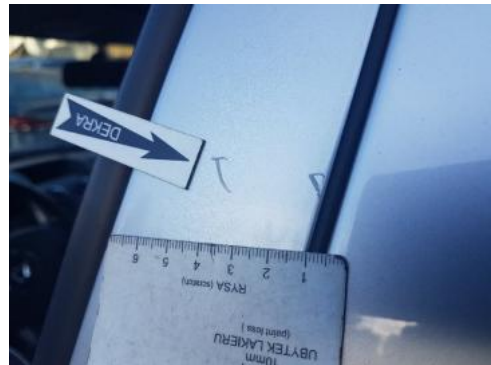
Fot. 34
Drzwi przednie lewe (Rysa/Odprysk)

Poz.	Nazwa części	Rodzaj lakierowania	Opis uszkodzenia	NS [%]
1	Drzwi przednie, część górna A L	III

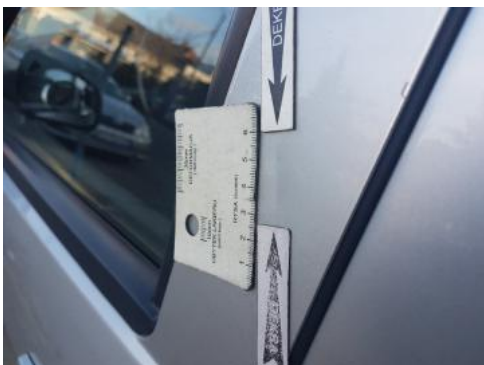
Fot. 35
Drzwi przednie lewe (Wgniecie./Odształ.)

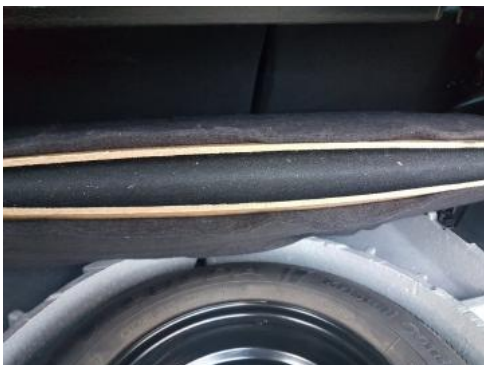
Fot. 37
Wykładzina podłogi bagażnika (rozerwanie)

Poz.	Nazwa części	Nr katalogowy	Opis uszkodzenia	NS [%]
1	Dywaniki bagażnika	849022686R	rozerwanie
