Nr zlecenia: 02/24/04/2020/Car-Port STANDARD

P o g l d o w y R a p o r t S t a n u T e c h n i c z n e g o

Zadanie: Ocena stanu technicznego i określenie wartości rynkowej pojazdu

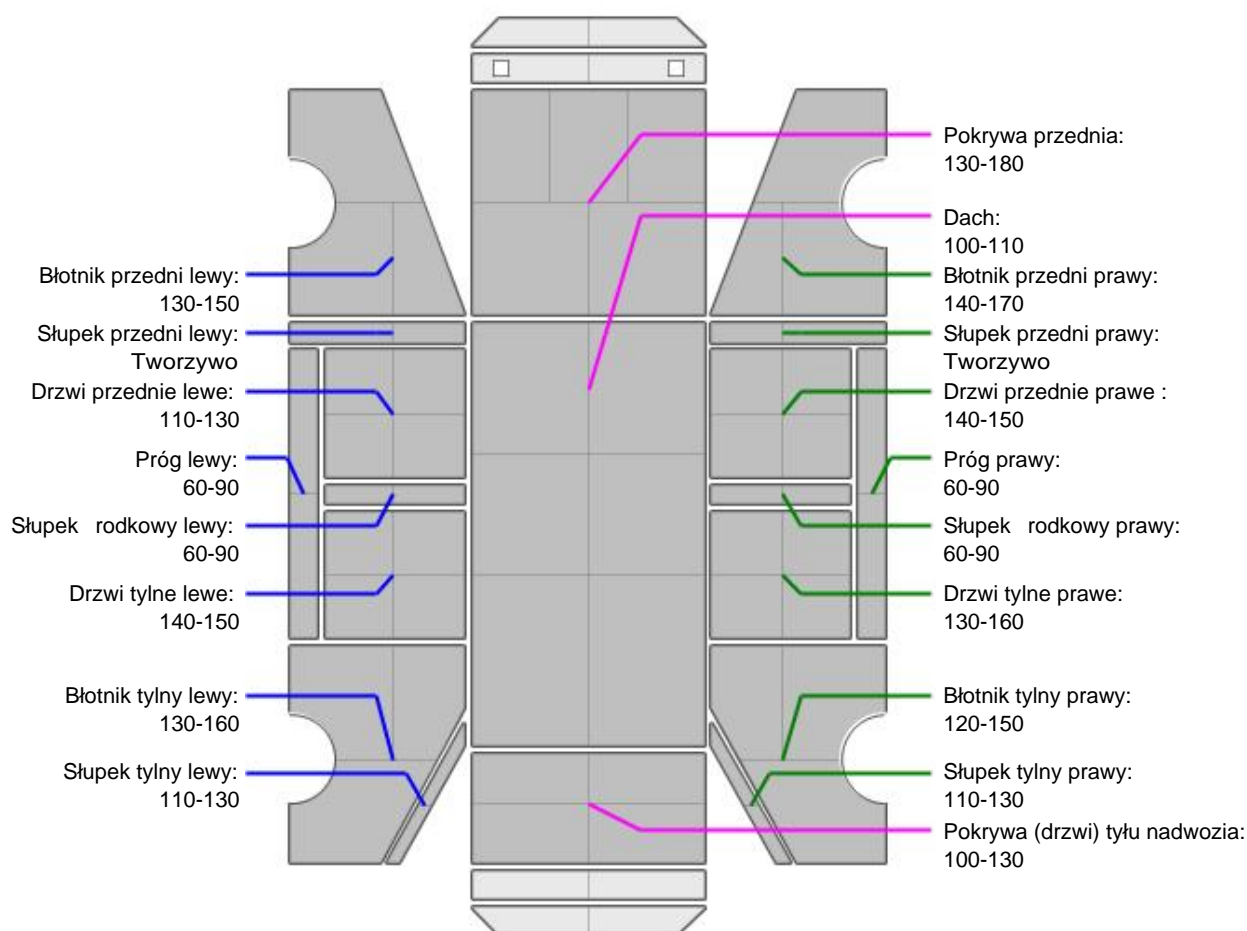
L.p.	Nazwa elementu	L / P	Grubo powłoki [μm]	Opis
1	Pokrywa przednia		130-180

2	Dach		100-110	
3	Błotnik przedni	L	130-150	
4	Próg	L	60-90	
5	Słupek przedni	L	Tworzywo	
6	Drzwi przednie	L	110-130	
7	Słupek rodkowy	L	60-90	
8	Drzwi tylne	L	140-150	
9	Błotnik tylny	L	130-160	
10	Słupek tylny	L	110-130	
11	Błotnik przedni	P	140-170	
12	Próg	P	60-90	
13	Słupek przedni	P	Tworzywo	
14	Drzwi przednie	P	140-150	
15	Słupek rodkowy	P	60-90	
16	Drzwi tylne	P	130-160	
17	Błotnik tylny	P	120-150	
18	Słupek tylny	P	110-130	
19	Pokrywa (drzwi) tyłu nadwozia		100-130
