Nr zlecenia: 09/25/06/2020/Car-Port STANDARD

P o g l d o w y r a p o r t s t a n u t e c h n i c z n e g o

Zadanie: Ocena stanu technicznego i określenie wartości rynkowej pojazdu

DANE IDENTYFIKACYJNE POJAZDU		Dane: [O] VI-2020	
Rodzaj pojazdu:	Samochód osobowy	VIN:	T M B J J 9 N E 7 H 0 1 5 5 3 2 7
Marka:	SKODA	Nr rejestracyjny:	PZ420MG
Model pojazdu:	Octavia III 2.0 TDI-CR MR`13	Nr Info-Ekspert:	034-03066
Wersja:	Style DSG	Rok produkcji:	2017
Wskazanie drogomierza	199756 km		
Data pierwszej rejestracji	2017/02/21		
Data wykonania badania technicznego	2022/02/21		
Rodzaj nadwozia	kombi (uniwersalne) 5 drzwiowe		
Dop. masa całkowita	1909 kg*		
Jednostka napędowa	z zapłonem samoczynnym		
Pojemność / Moc silnika	1968 ccm / 110kW (150KM)		
Doładowanie	Turbosp. z chłodn. powietrza		
Liczba cylindrów / Układ cylindrów / Liczba zaworów	4 / rzędowy / 16		
Rodzaj skrzyni biegów	automatyczna*		
Rodzaj napędu	przedni (4x2)		
Kolor powłoki lakierowej, (rodzaj lakieru)	Czarny 2-warstwowy z efektem metalicznym

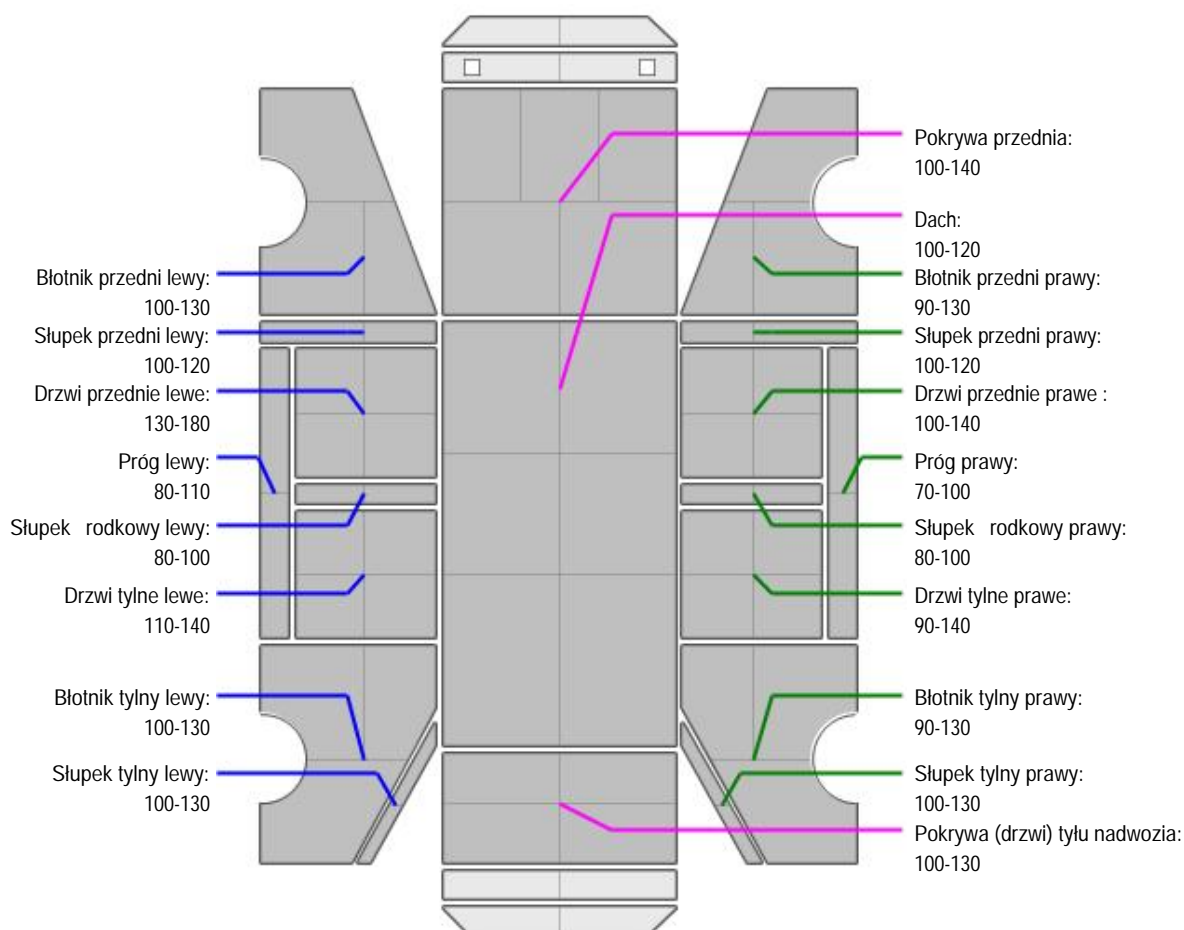
NADWOZIE – Opis powłoki lakierowej

L.p.	Nazwa elementu	L / P	Grubość powłoki [μm]	Opis
1	Pokrywa przednia		100-140	
2	Dach		100-120	
3	Błotnik przedni	L	100-130	
4	Próg	L	80-110	
5	Słupek przedni	L	100-120	
6	Drzwi przednie	L	130-180	
7	Słupek rodkowy	L	80-100	
8	Drzwi tylne	L	110-140	
9	Błotnik tylny	L	100-130	
10	Słupek tylny	L	100-130	
11	Błotnik przedni	P	90-130	
12	Próg	P	70-100

13	Słupek przedni	P	100-120	
14	Drzwi przednie	P	100-140	
15	Słupek rodkowy	P	80-100	
16	Drzwi tylne	P	90-140	
17	Błotnik tylny	P	90-130	
18	Słupek tylny	P	100-130	
19	Pokrywa (drzwi) tyłu nadwozia		100-130

Podane przedziały grubo ci powłoki lakierowej, dotyczą punktów pomiarowych. Nie mogą być traktowane jako gwarancja, a grubość powłoki lakierowej w innych punktach nie wykracza poza te przedziały. Pomiar powłoki lakierowej został wykonany urządzeniem b d cym w posiadaniu rzeczoznawcy. Pomiar wykonany innym przyrządem może się różnić.
