## Ekspertyza techniczna

Wycena wartości pojazdu  
PFP(W)-WPO(Z)/netto, WP

dostawcze do 3,5t  
CITROEN  
Jumper 35 HDi Euro 5 2998ccm - 180KM 3.5t 14-16,  
Jumper 35 HDi L4

WB3108N  
VF7YDPMU12B71399

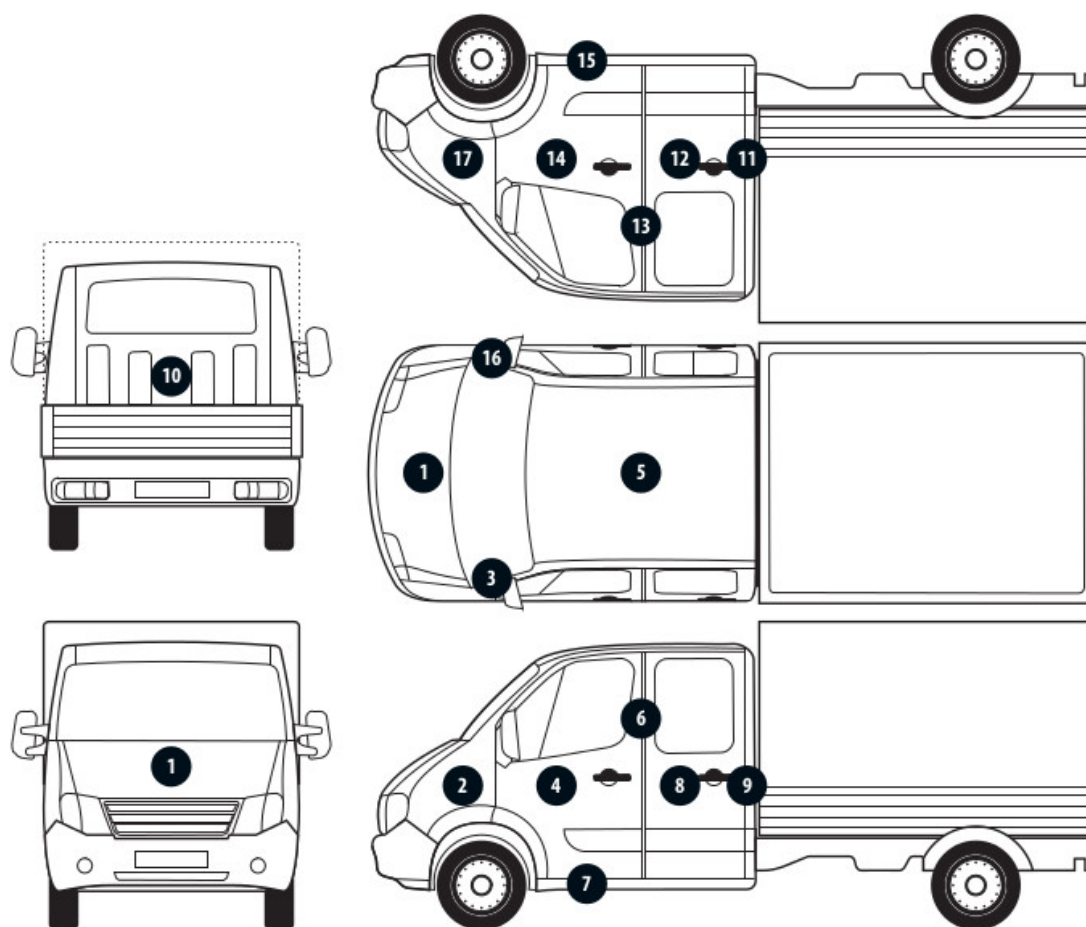
Pomiar grubości powłoki lakierowej poj.

Nr punktu kontroli	Kontrolowany element	Zmierzony przedział grubości powłoki lakierowej [μm]
1	Pokrywa przednia	60 - 100
2	Błotnik przedni lewy	60 - 100
3	Słupek przedni lewy	60 - 100
4	Drzwi przednie lewe	60 - 100
6	Słupek środkowy lewy	30 - 100
7	Próg lewy	30 - 70
13	Słupek środkowy prawy	30 - 100
14	Drzwi przednie prawe	60 - 100
15	Próg prawy	30 - 70
16	Słupek przedni prawy	60 - 100
17	Błotnik przedni prawy	60 - 100
