P o g l d o w y R a p o r t S t a n u T e c h n i c z n e g o

Zadanie: Ocena stanu technicznego i określenie wartości rynkowej pojazdu

DANE IDENTYFIKACYJNE POJAZDU		Dane: [O] VIII-2020	
Rodzaj pojazdu:	Samochód osobowy	VIN:	T M B E E 6 N H 4 G 4 5 4 4 1 1 1
Marka:	SKODA	Nr rejestracyjny:	PZ549KR
Model pojazdu:	Rapid Spaceback 1.6 TDI-CR MR`12	Nr Info-Ekspert:	034-03561
Wersja:	Ambition	Rok produkcji:	2016
Wskazanie drogomierza	113312 km		
Data pierwszej rejestracji	2016/05/11		
Data wykonania badania technicznego	2021/04/17		
Rodzaj nadwozia	hatchback 5 drzwiowy		
Dop. masa całkowita	1735 kg*		
Jednostka napędowa	z zapłonem samoczynnym		
Pojemność / Moc silnika	1598 ccm / 85kW (116KM)		
Doładowanie	Turbosp. z chłodn. powietrza		
Liczba cylindrów / Układ cylindrów / Liczba zaworów	4 / rzędowy / 16		
Rodzaj skrzyni biegów	manualna		
Rodzaj napędu	przedni (4x2)		
Kolor powłoki lakierowej, (rodzaj lakieru)	Czarny 2-warstwowy z efektem metalicznym

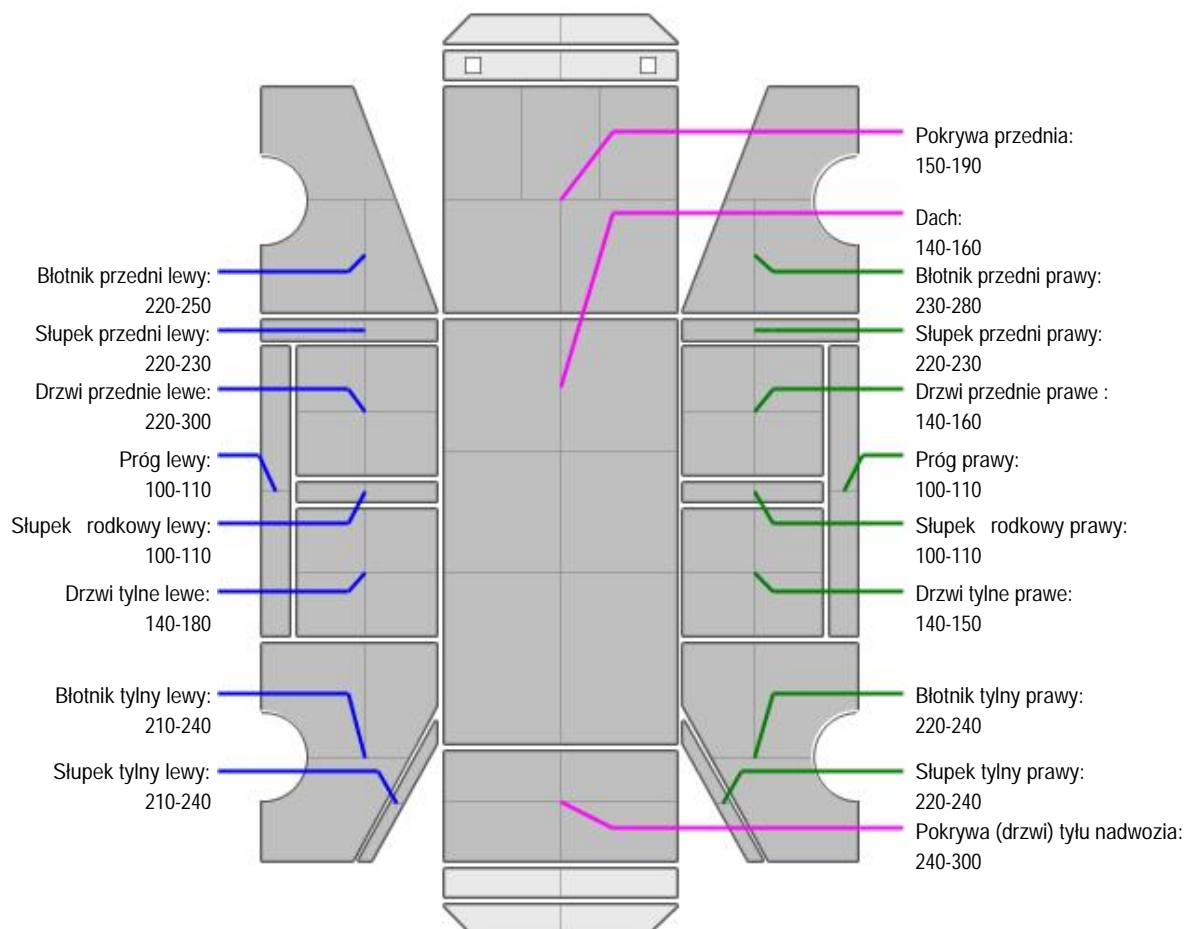
NADWOZIE – Opis powłoki lakierowej

L.p.	Nazwa elementu	L / P	Grubość powłoki [μm]	Opis
1	Pokrywa przednia		150-190	
2	Dach		140-160	
3	Blotnik przedni	L	220-250	
4	Próg	L	100-110	
5	Słupek przedni	L	220-230	
6	Drzwi przednie	L	220-300	
7	Słupek środkowy	L	100-110	
8	Drzwi tylne	L	140-180	
9	Blotnik tylny	L	210-240	
10	Słupek tylny	L	210-240	
11	Blotnik przedni	P	230-280	
12	Próg	P	100-110	
13	Słupek przedni	P	220-230	
14	Drzwi przednie	P	140-160	
15	Słupek środkowy	P	100-110	
16	Drzwi tylne	P	140-150	
17	Blotnik tylny	P	220-240	
18	Słupek tylny	P	220-240	
19	Pokrywa (drzwi) tyłu nadwozia		240-300

Podane przedziały grubości powłoki lakierowej, dotyczą punktów pomiarowych. Nie mogą być traktowane jako gwarancja, że grubość powłoki lakierowej w innych punktach nie wykracza poza te przedziały. Pomiar powłoki lakierowej został wykonany urządzeniem bieżącym w posiadaniu rzeczoznawcy. Pomiar wykonany innym przyrządem może się różnić.
