Nr zlecenia: 48/11/08/2020/Car-Port STANDARD

P o g l d o w y r a p o r t s t a n u t e c h n i c z n e g o

Zadanie: Ocena stanu technicznego i okre lenie warto ci rynkowej pojazdu

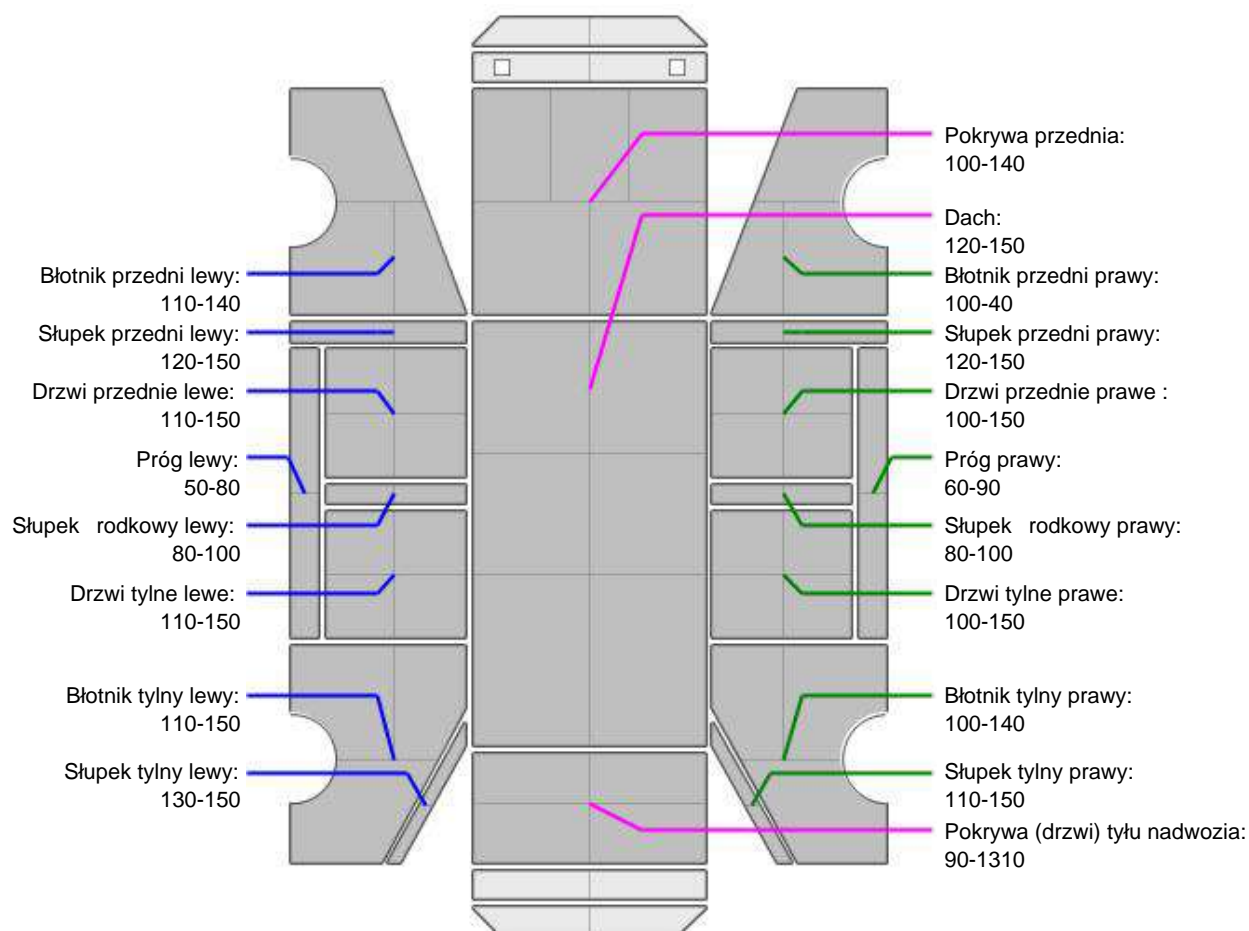
L.p.	Nazwa elementu	L / P	Grubo powłoki [μm]	Opis
1	Pokrywa przednia		100-140	
2	Dach		120-150	
3	Błotnik przedni	L	110-140	
4	Próg	L	50-80	
5	Słupek przedni	L	120-150	
6	Drzwi przednie	L	110-150	
7	Słupek rodkowy	L	80-100	
8	Drzwi tylne	L	110-150	
9	Błotnik tylny	L	110-150	
10	Słupek tylny	L	130-150	
11	Błotnik przedni	P	100-40	
12	Próg	P	60-90	
13	Słupek przedni	P	120-150	
14	Drzwi przednie	P	100-150	
15	Słupek rodkowy	P	80-100	
16	Drzwi tylne	P	100-150	
17	Błotnik tylny	P	100-140	
18	Słupek tylny	P	110-150	
19	Pokrywa (drzwi) tyłu nadwozia		90-1310

Podane przedziały grubości powłoki lakierowej, dotyczą punktów pomiarowych. Nie mogą być traktowane jako gwarancja, że grubość powłoki lakierowej w innych punktach nie wykracza poza te przedziały. Pomiar powłoki lakierowej został wykonany urządzeniem bieżącym w posiadaniu rzeczoznawcy. Pomiar wykonany innym przyrządem może się różnić.
